# 广州市白云区均禾街“9·1”触电一般 事故调查报告

2021年9月1日16时30分许，广州市白云区均禾街新石路154号发生1起触电事故，造成1人死亡。

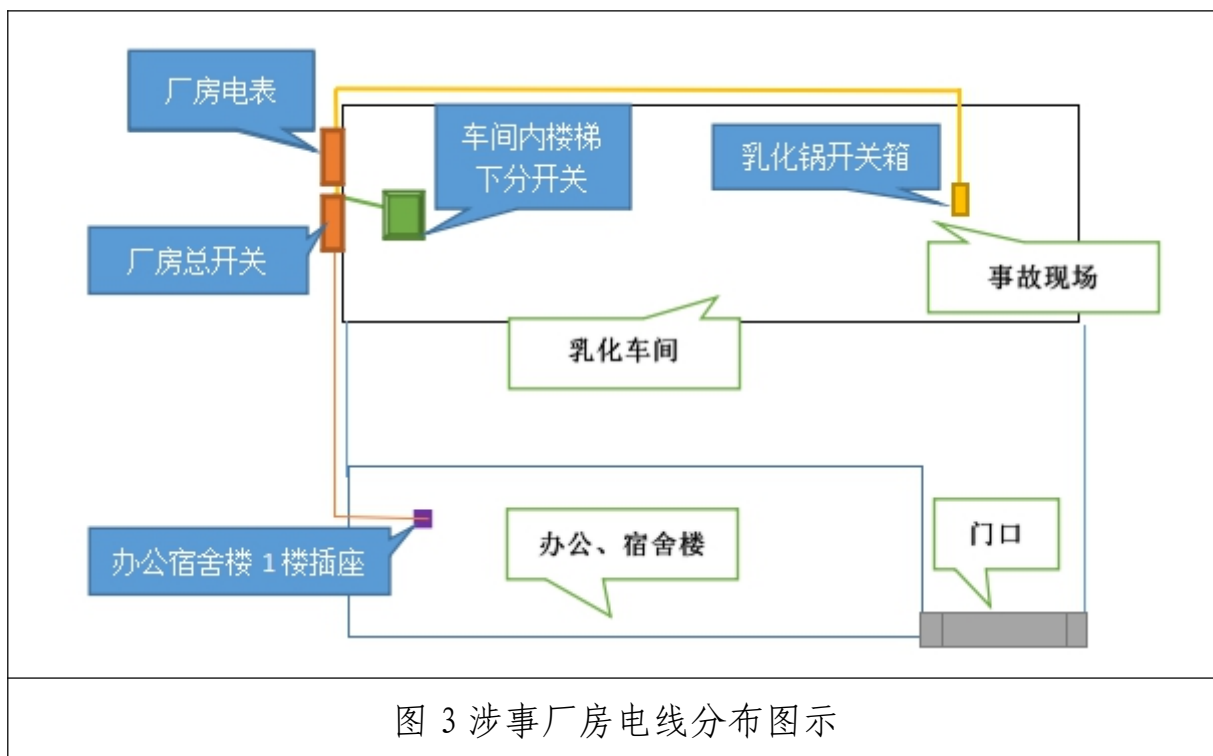
图 3 涉事厂房电线分布图示

2. 涉事厂房电线分布情况：涉事厂房设有一处总开关，安装在车间外墙，从厂房总开关引出三组线路（图 3）。

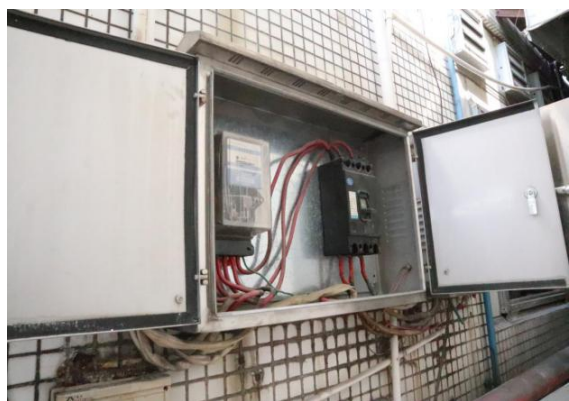
图 4 厂房电表

(1) 在车间外墙上有两个电箱，左箱是厂房电表（图 4），右箱是厂房总开关（图 5），未安装剩余电流动作保护装置。

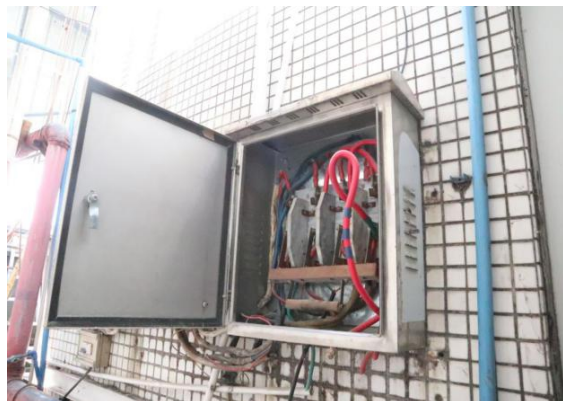
图 5 厂房总开关

白云玉洁厂的低压配电采用 TN-C 接零保护系统,用三相四线架空线路对厂房实行链式供电,架空线路引入的电源回路没有在开关处安装剩余电流动作保护装置,未能防止直接接触电击事故和间接接触电击事故,不符合《剩余电流动作保护装置安装和运行》(GB/T 13955-2017)4.1 第二款<sup>③</sup>和 4.2.1 第一款<sup>④</sup>的规定,

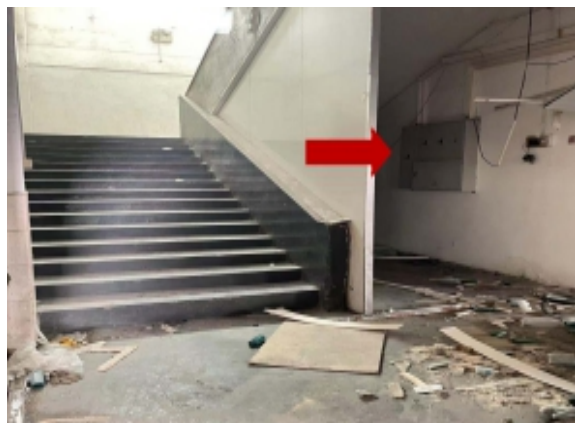
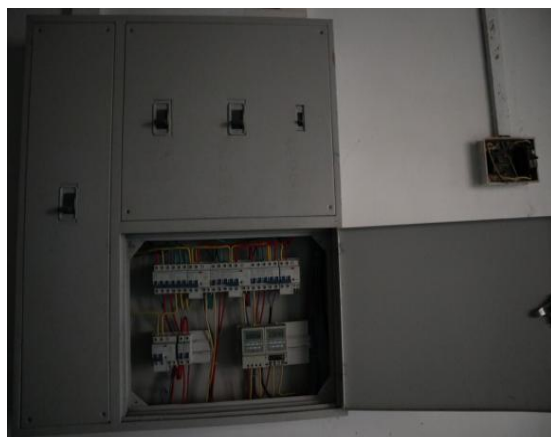
图 8 车间内楼梯下分开关

(2) 从厂房总开关引出三组线路，其中第一组穿墙进入乳  
化车间，连接到车间一楼的楼梯下分开关（图 8），用于车间照  
明、插座和部分设备用电。

“雷厉风行搬搬拆”施工队的施工人员均不清楚涉事厂房线路分布情况，在涉事厂房总开关未断开的情况下，错误以为断开车间内楼梯下分开关即完成断电。何伍仔安全意识淡薄，在未验电的情况下使用无绝缘的金属剪刀冒险进行剪除电线作业，且在作业过程中未正确佩戴和使用劳动防护用品，以致触电身亡，违反了《电力安全工作规程 电力线路部分》（GB26859—2011）

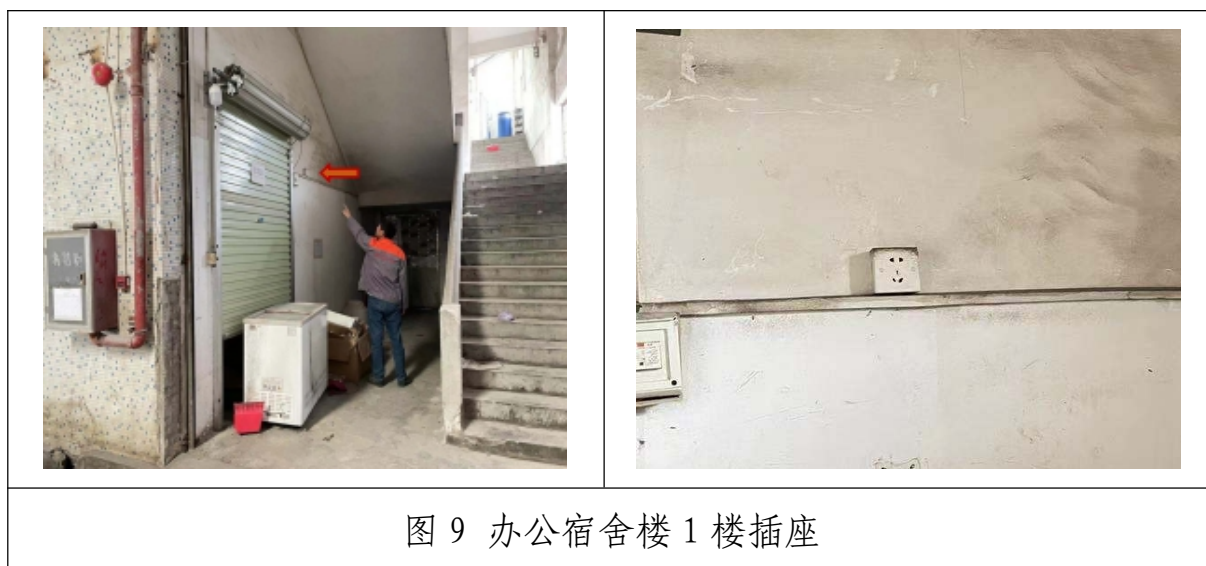
(3) 从厂房总开关引出三组线路，其中第二组连接到办公宿舍楼 1 层的分开关，作为该办公宿舍楼 1 楼楼梯间插座（图 9）的用电源头。

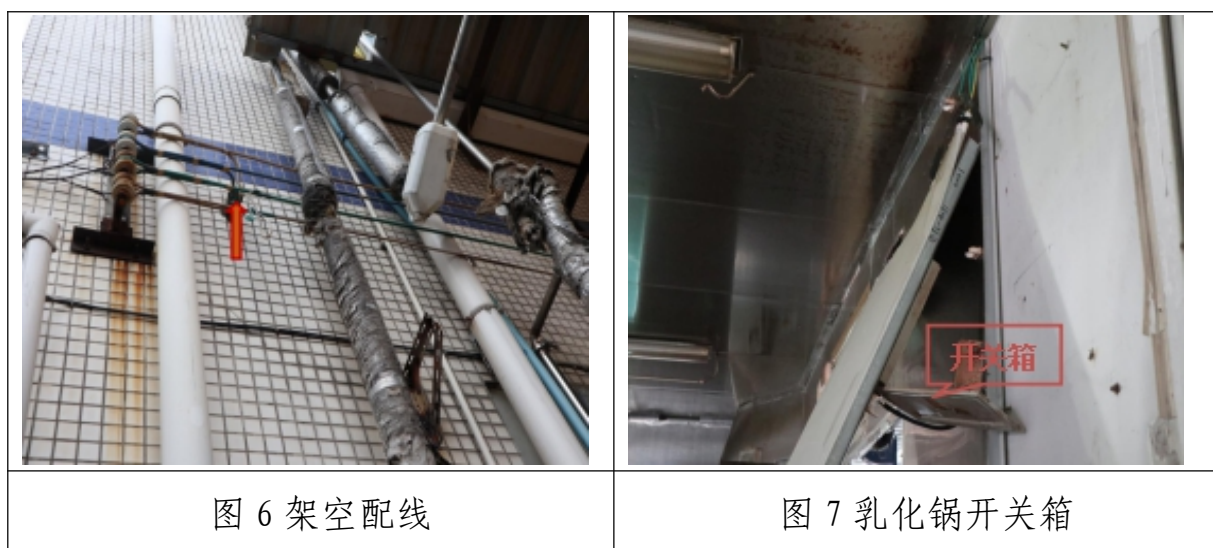
(4) 从厂房总开关引出三组线路，其中第三组为 380/220V 三相四线架空配线（图 6），沿车间外墙敷设（高约 3.6m）并穿墙进入乳化车间，连接车间内的事发现场隔板上的乳化锅开关箱（图 7）。

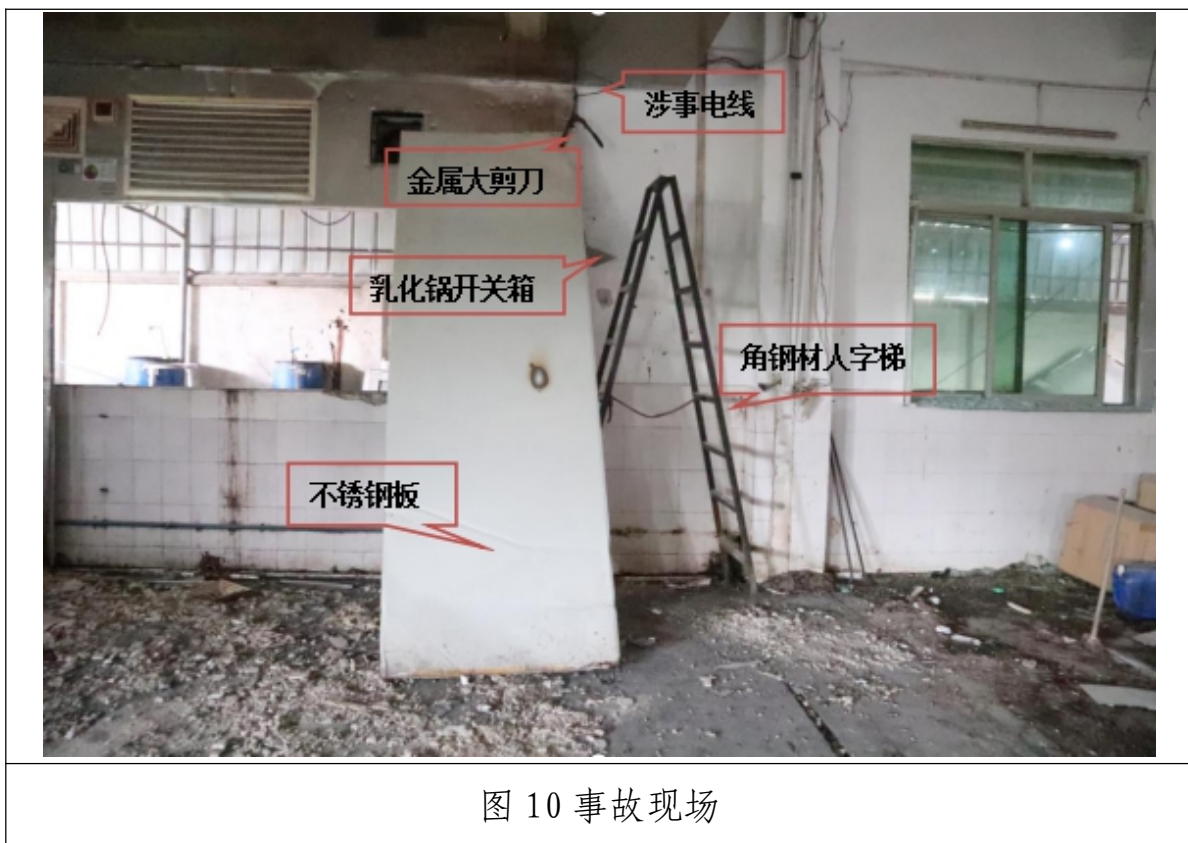
图 10 事故现场

3. 事故现场（图 10）情况：白云玉洁厂乳化车间右侧端部墙体面，部分吊顶隔板已经被拆除，一块吊顶隔板斜靠在墙上，隔板上部的背后连接有一个配电箱，不锈钢板上部离天花板约 30cm，之间有一组三相五线  $16\text{mm}^2$  铜芯绝缘电线，其中一根绿色电线（图 11）上有一个切口，切口处可见线内铜芯，在离切口下方约 5mm 处挂着一把金属剪刀（图 12），剪刀双刃已经嵌入电线内，剪刀外表部分油漆已掉落，把手处有长约 10cm 非绝缘材质胶柄，胶柄较残旧。不远处有一把七踏步的四腿无橡胶胶脚且外表已经生锈角钢材质人字梯（高约 3m）。

时 30 分许，何五仔在拆除车间进门右侧墙边的吊顶隔板时，发现该隔板连接着 1 个开关箱，开关箱电线穿过吊顶隔板且沿天花板底部墙体与外部电源线连接在一起。因该组电线阻碍了吊顶隔板的拆除，何伍仔遂爬上人字梯准备用剪刀将其剪断后拆下吊顶隔板。在剪线的过程中，何五仔突然抽搐，此时帮何五仔扶住人字梯的工友雷亚军（男，31 岁，湖南省嘉禾县人）感觉手有麻痹感，随即意识到何五仔触电，于是立即跳开并将人字梯踢开，何五仔随后从人字梯上滑下地面。
