# 广州市白云区三元里街“8·13”触电一般 事故调查报告

2021年8月13日晚，广州市白云区三元里街辖内齐心路68号南航大厦锅炉机组配电房内发生一起触电事故，造成1人死亡。

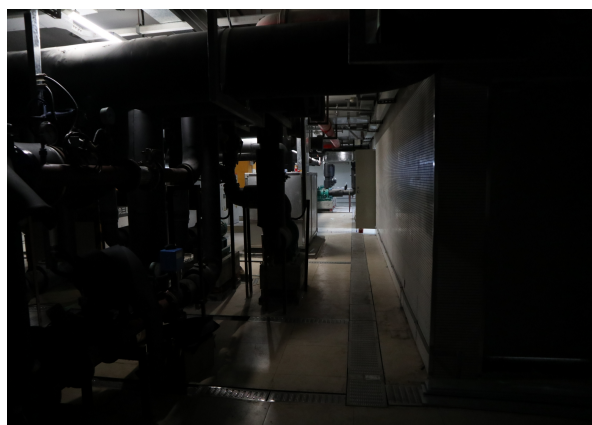
图 2 配电房门口场景

1.事故现场位于三元里街辖内齐心路68号南航大厦负三层锅炉机组配电房内。该配电房为单间结构，房门朝西，为外开铁门。配电房门口贴有“当心触电”警示标志，现场未见配电房安全管理制度和安全操作规程。

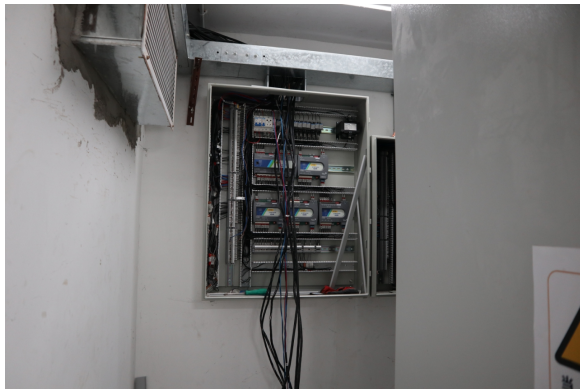
图 3 弱电电箱

2. 配电房内摆放有 6 排电柜，呈东西方向，西侧有一条通道，呈南北走向。配电房进门的左侧（即：北向）端部墙上有一弱电电箱，箱内有多排接线端子，无门，箱顶部线槽位引出 9 组电缆，经电箱垂落至地面，地面杂乱堆积有电缆、工具包、手持电动磨砂机及许多施工截断的短线头等。

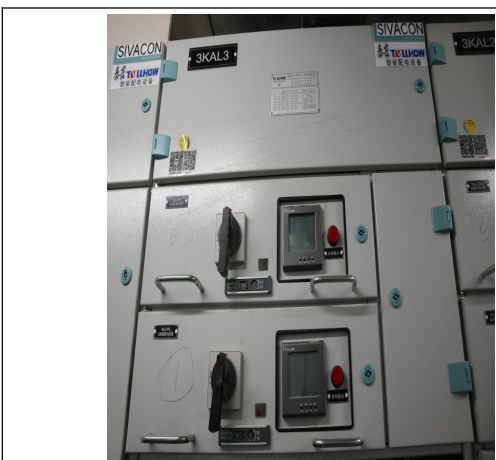
图 5 涉事配电柜（顶部）

3.事发地点为第二组第二个配电柜，柜门呈敞开状态，柜顶左侧有“3KAL3”字样，柜顶中间位置有一铭牌，铭牌显示该配电设备为低压成套开关设备，型号：SIVACON-8PT，额定电压：380V，额定电流 400A，制造日期 2021 年 01 月。该处电柜柜门呈敞开状态，有一根弱电电缆从柜内延伸出至通道，通道内有一根盘绕的截断的电缆，柜内及柜门前通道无血迹、无刮痕，无明显的破坏痕迹。

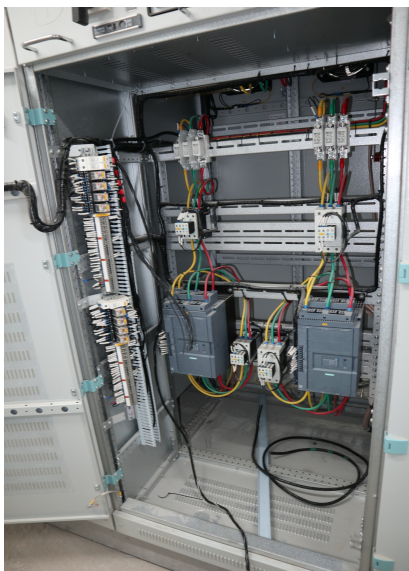
图 7 涉事配电柜内部情形

4.配电柜内有两组低压（380V）线路，上部有两组（每组三根相线）接线端子，接线端子上部和下部的导体均裸露；柜内的下部为过载保护器和过载开关，柜的左侧有一排弱电信号接线端子，外留有多组待接电缆线头。

经综合分析，本起事故发生的直接原因为：作业人员安全意识淡薄，违规进行带电作业，且未佩戴和使用劳动防护用品，在作业过程中不慎触碰到电柜内带电体，导致触电身亡，违反了《中华人民共和国安全生产法》（2014年修订）第五十四条<sup>③</sup>的规定。
