# 广州市白云区三元里街“11·18”坍塌 一般事故调查报告

2021年11月18日1时20分许，位于广州市白云区三元里街广园中路44号对出马路中间的广园路（三元里大道至下塘西路口）DN1200供水管网改造工程工地发生一起坍塌事故，造成1人死亡。

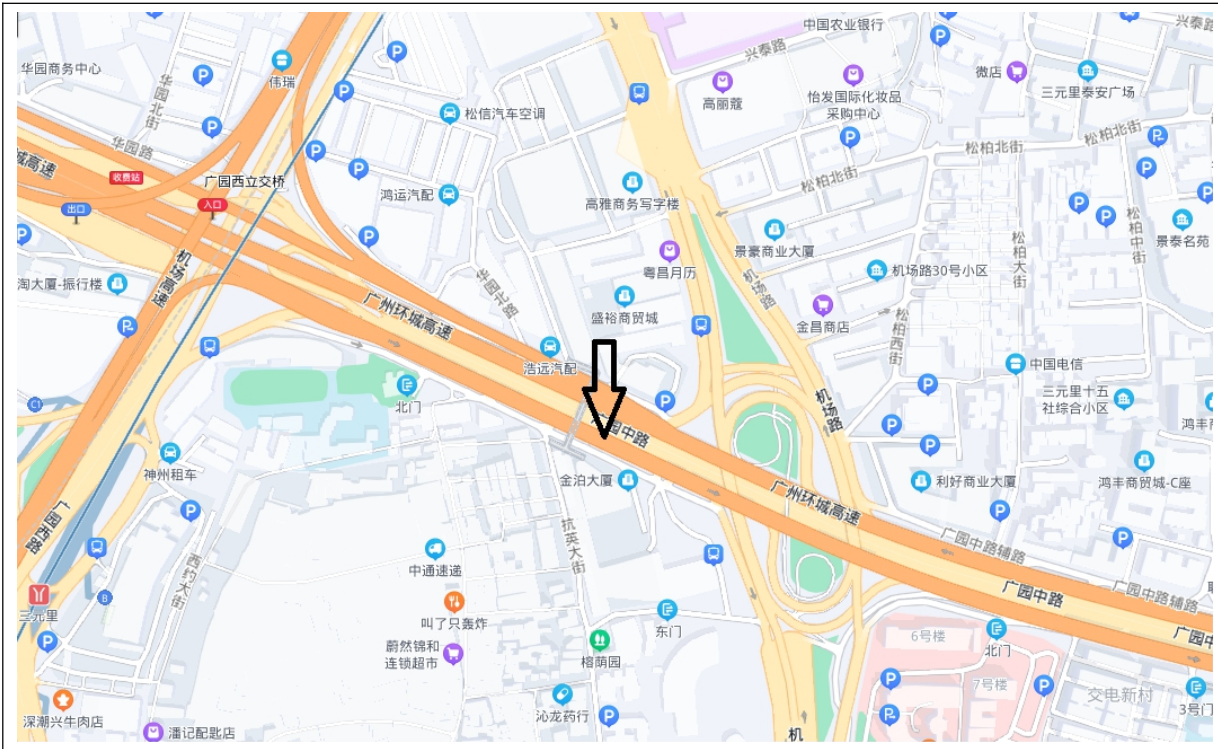
1.事故现场位于广州市白云区三元里街广园中路 44 号对出路段，广园路（三元里大道至下塘西路口）DN1200 供水管网改造工程 A0+333.44 到 A0+351.56 施工段（图 1）。

图 1 事故现场位置

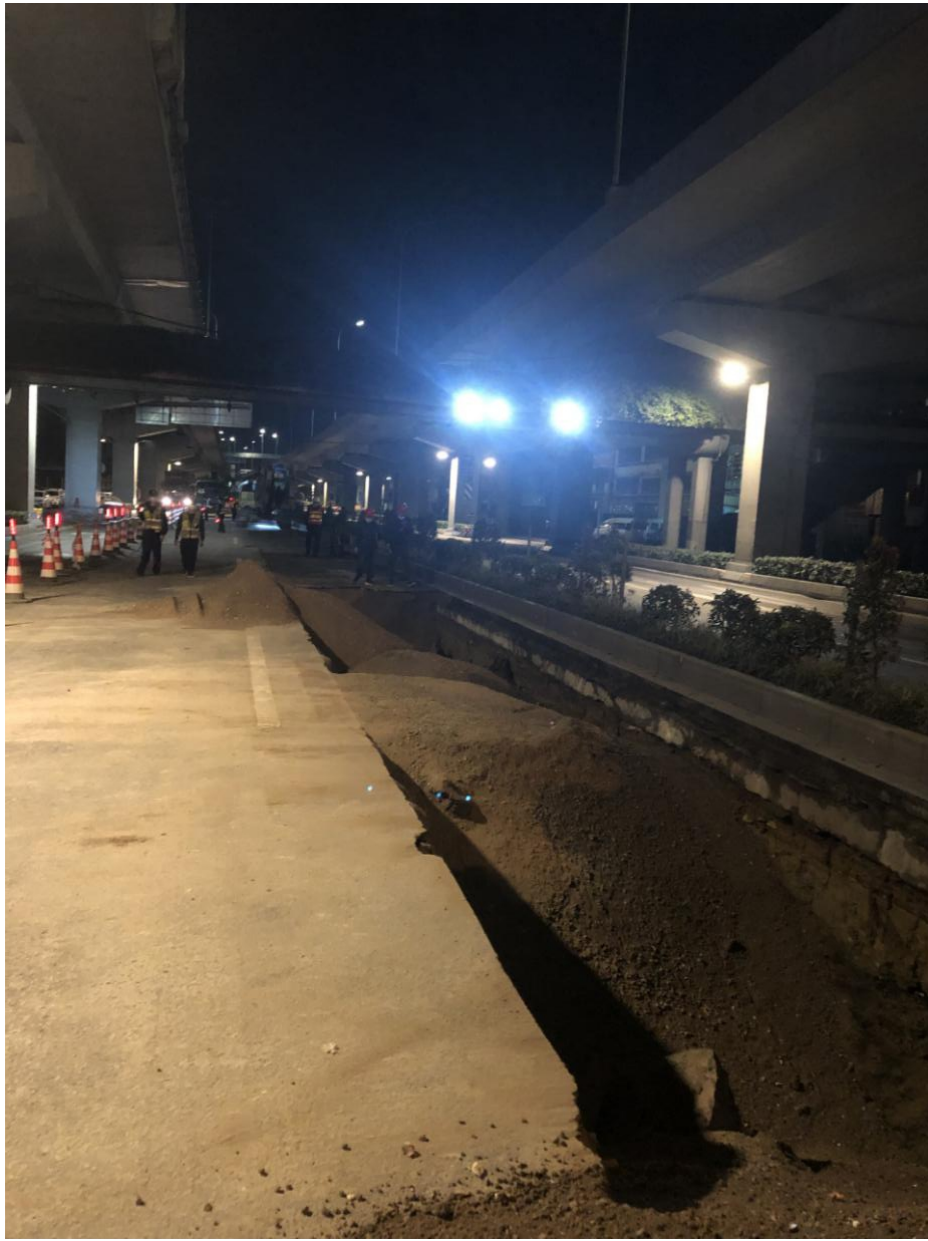
2.事发点位于一条已开挖的坑道内，该坑道长约 18 米，宽约 2.2 米，深约 2.6 米，因应急处置需要已完成部分回填。坑道内土体为杂填土和黏土，夹杂不规则形状混凝土块。坑道两侧未见任何支护措施（图 2）。

图 2 事发施工坑道

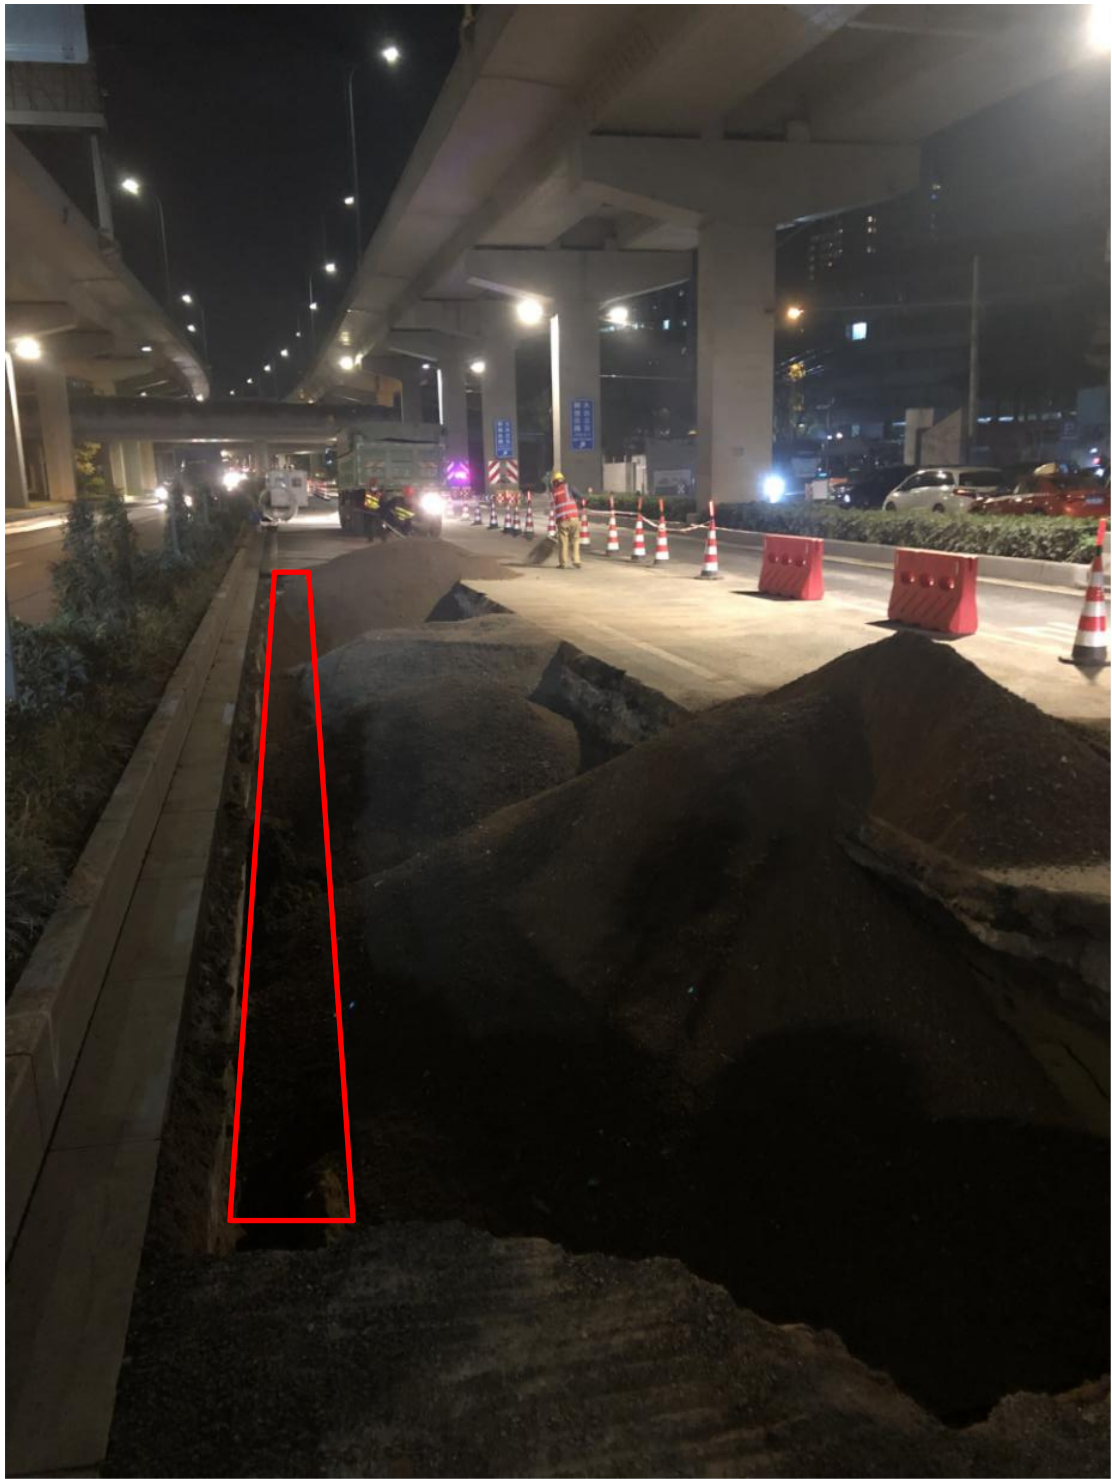
3.坍塌处位于管坑北侧，靠近中央隔离带，坍塌平面呈长方形，长约 12 米，宽约 0.8 米，坍塌物表层为沥青、混凝土，下层为杂填土和黏土（图 3）。

图 3 坍塌部位

1.施工地段位于主干道中间，过往重型汽车多、车速快，对施工路段频繁产生较大强度的震动，造成管坑两侧土体松动并产生累积效应。

2.施工单位违规作业，开挖管坑未做支护。施工单位未按照施工方案对管坑两侧进行支护，未根据周围环境采取相应的安全施工措施，违反了《建设工程安全生产管理条例》（中华人民共和国国务院令 第 393 号）第二十八条第二款<sup>①</sup>的规定，导致管坑北侧土体在无支护的情况下，松动不断累积，最终发生坍塌。

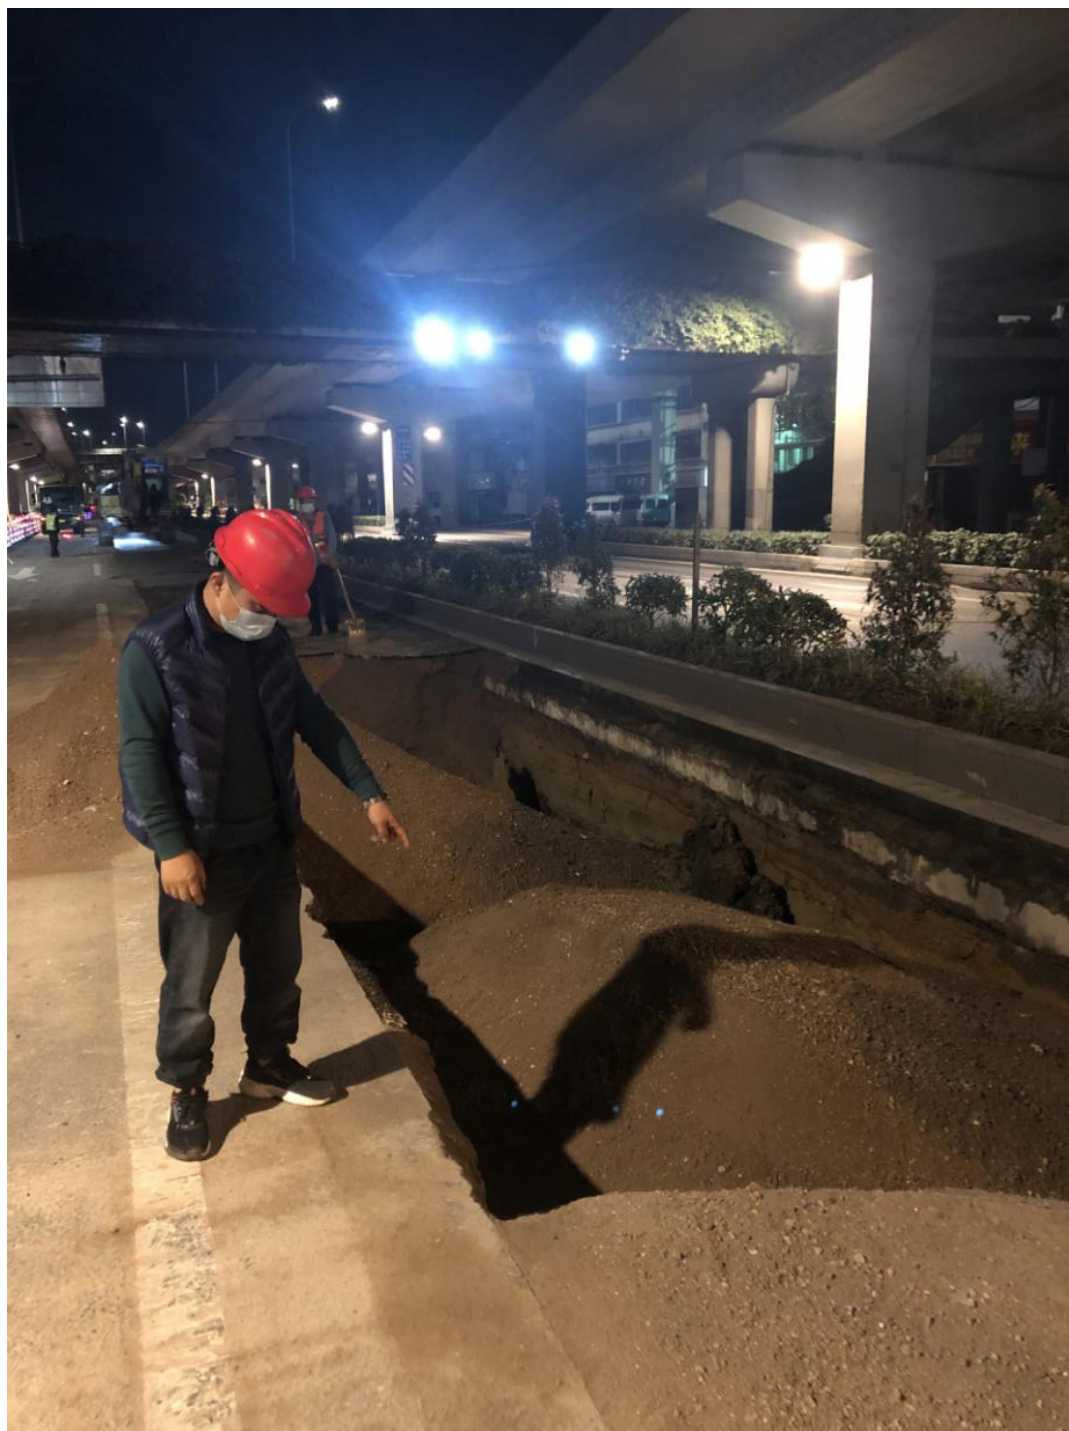
4.事发时曾庆杨所处位置为管坑中部底面（图4）。

图4 坍塌掩埋位置
