# 广州市白云区同和街“12·3”坍塌一般 事故调查报告

2021年12月3日9时45分许，广州市白云区同和街白山东路“南湖流域清污分流工程”工地发生一起坍塌事故，造成1人死亡。

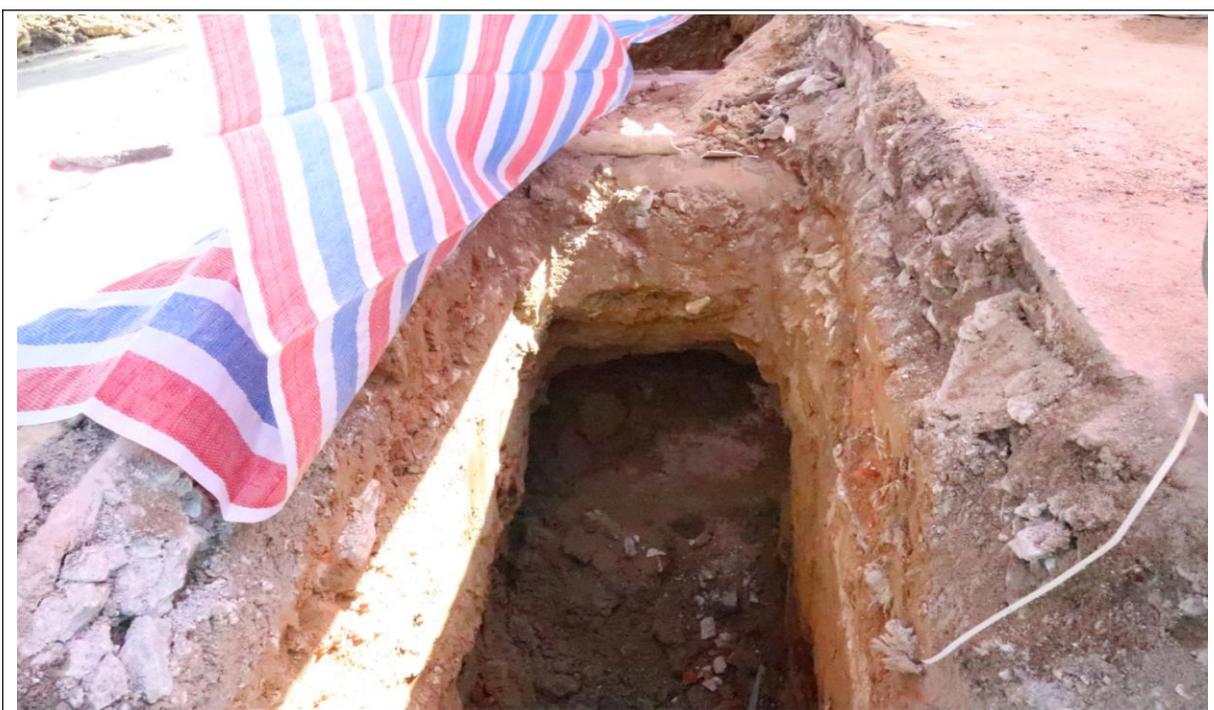
图3 涉事基坑

2.事发点位于一条已开挖的基坑内，该坑道东西走向，长约7米，宽约1米，深约2.2米，坑道内土体为土质松软的杂填土和黏土，夹杂不规则形状混凝土块。坑道两侧未见任何支护措施（图3）。

涉事基坑经开挖后宽约 1 米、深约 2.2 米，坑道内土体为土质松软的杂填土和黏土，且没有采取任何支护措施，存在易发生坍塌事故的安全隐患。

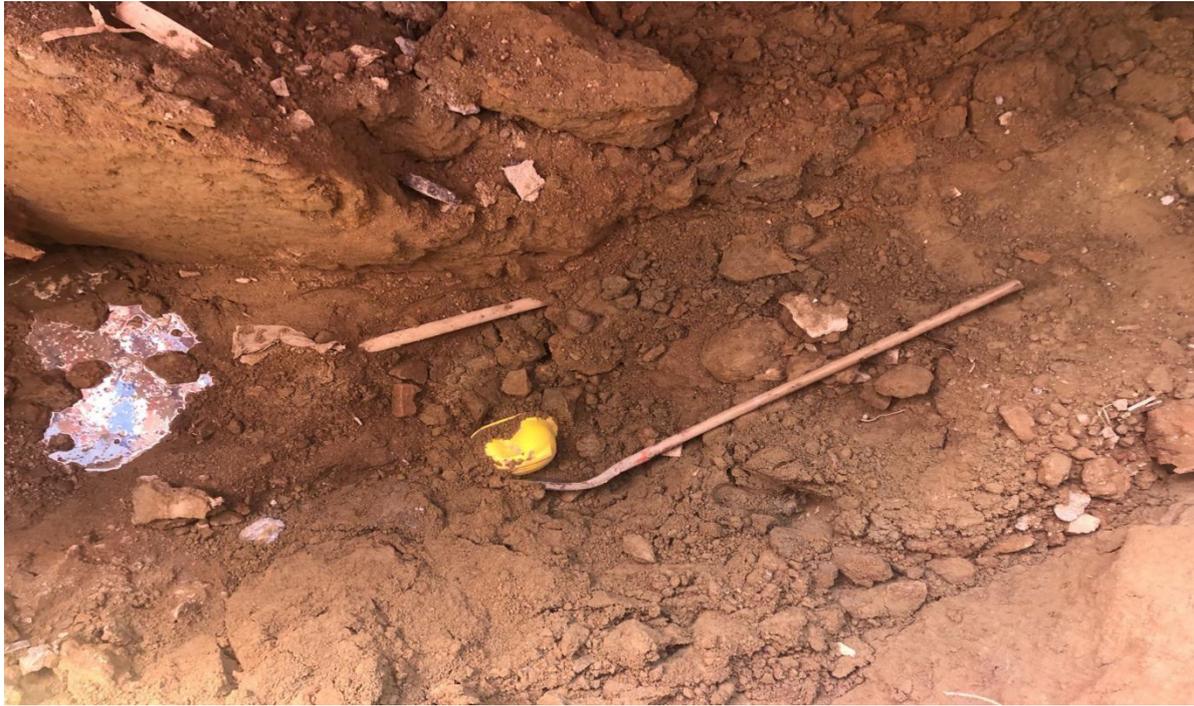
图 4 坍塌部位

3.坍塌处位于基坑中部，坍塌平面为长方形，长约4米，宽约1.5米，坍塌物表层为沥青、混凝土，下层为杂填土和黏土（图4）。事发时死者陈立铭所处位置为基坑中部底面，基坑内有1顶安全帽和1柄铁铲。

9.经查，事发时基坑突然发生坍塌，基坑内部两边的泥土往中间滑下，坍塌的泥土将正在作业的陈立铭掩埋，被掩埋时陈立铭身体侧对挖机方向，身体朝向挖机前进方向垂直，头部朝挖机前进方向的右侧，臀部朝挖机前进方向的左侧，只露出一部分背部，手里持有一柄铁铲。

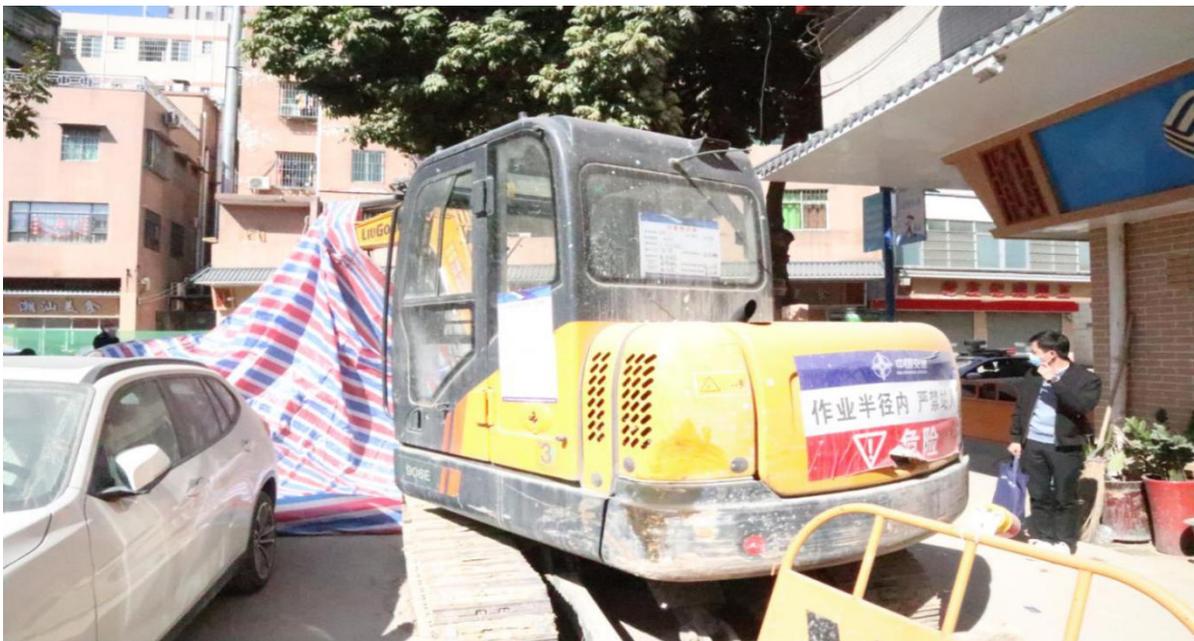
图 5 涉事施工点挖掘机

4. 涉事施工点有挖掘机 1 台，型号为 906E，出厂编号为 261753，位于基坑东侧，为开挖基坑的挖掘机。

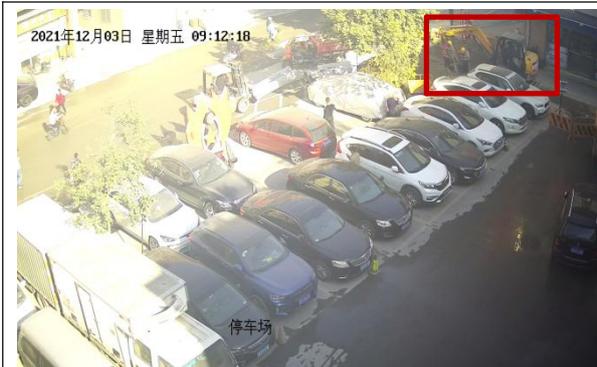
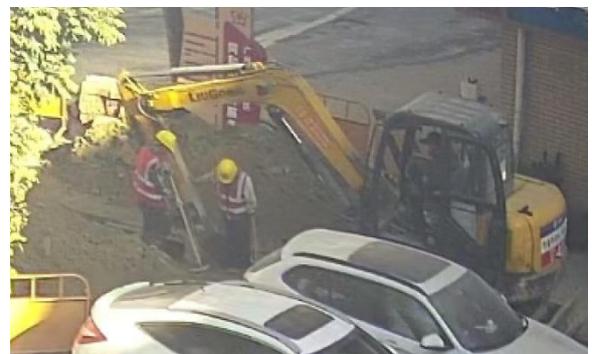
（3）9 时 12 分 18 秒至 25 秒，陈立铭戴着安全帽，身穿工衣，手拿铁铲，通过站在挖掘机的挖斗的方式下至基坑内部。（图

图 10 陈立铭站在挖斗下基坑画面

图 11 陈立铭站在挖斗下基坑放大画面

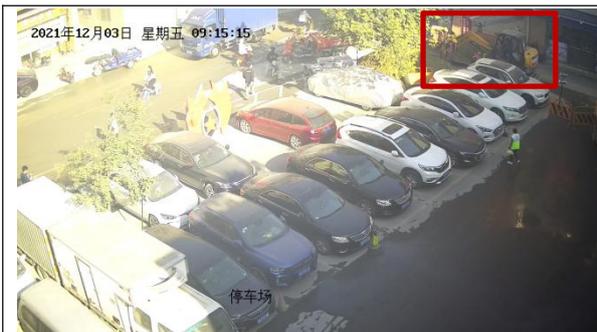
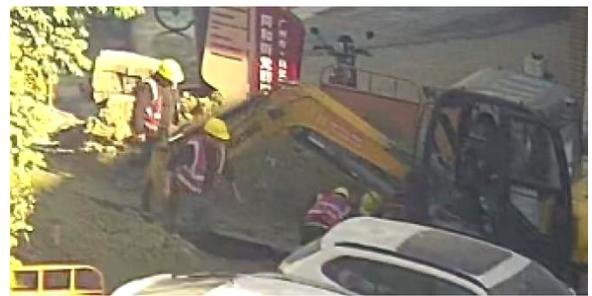
(4)9 时 15 分 15 秒，监控画面内可见事发时现场施工人员慌乱来回跑动等情况。(图 13、图 14，摘自摄像头 B)

图 13 事发时画面

图 14 事发时放大画面

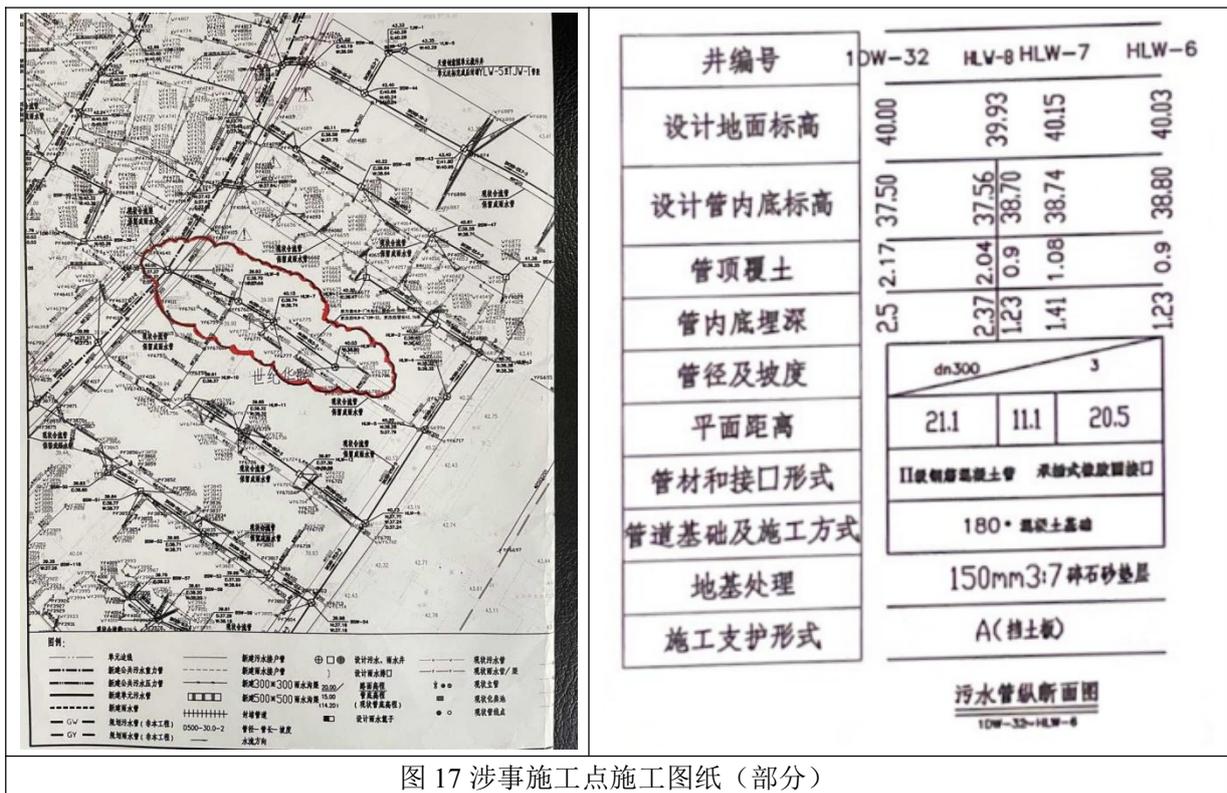
图 17 涉事施工点施工图纸（部分）

6. 涉事施工点的施工图纸显示：涉事路段的井位编号为 1DW-32HLW-6，具体施工井位为 HLW-8，施工内容为新建单位污水管，开挖基坑深度为 2.37 米，施工支护形式为挡土板。

(2) 施工过程中未按照施工设计图纸要求采取挡土板支护措施，违反了《建设工程质量管理条例》第二十八条第一款<sup>⑤</sup>的规定。
