# 广州市白云区景泰街“5·25”坍塌一般事故 调查报告

2021年5月25日16时许,位于广州市白云区景泰街广园中路328号的一栋建筑物在翻新改造和加固施工期间发生局部坍塌,造成2人受伤,其中1人重伤。

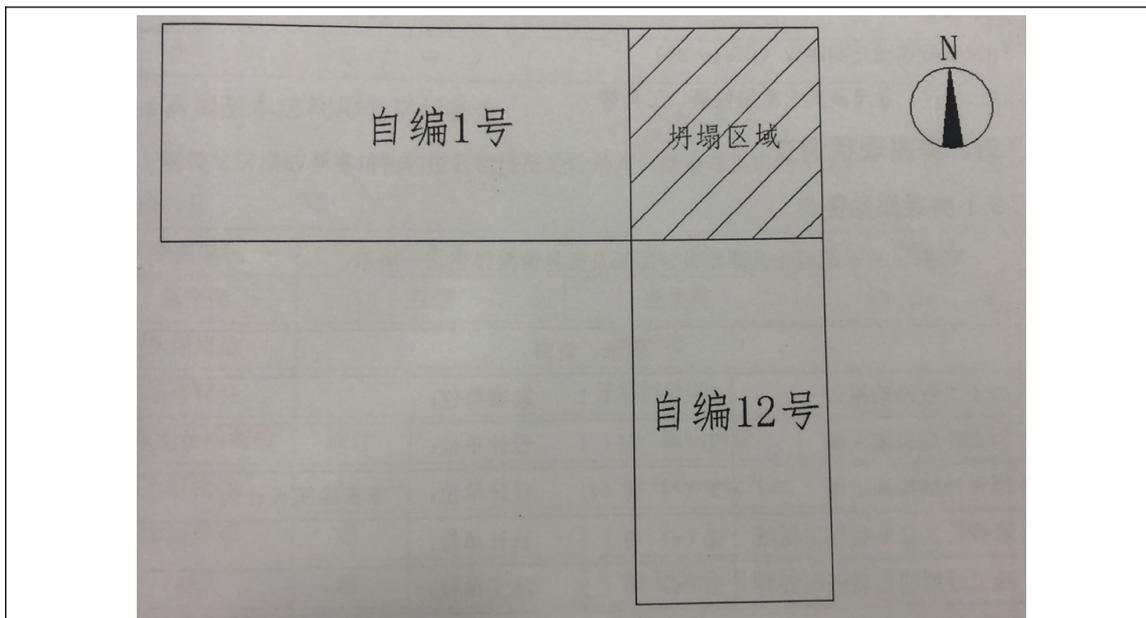
图 1 事发现场平面图

1.事故发生地址位于广州市白云区广园中路328号1号楼。经现场勘查，该楼朝向坐北朝南，为五层混合结构，以钢筋混凝土柱、梁、板、砖柱、砖墙等构件共同承重，自编1号楼与自编12号楼分两部分呈L形(如图所示)，北面为砖混结构，南面为框架结构，在砖混结构和框架结构的交接处有一条楼梯，楼梯靠近框架结构。房屋外墙面为红砖清水墙，内墙面为红砖清水墙，室内地面为水泥地面。

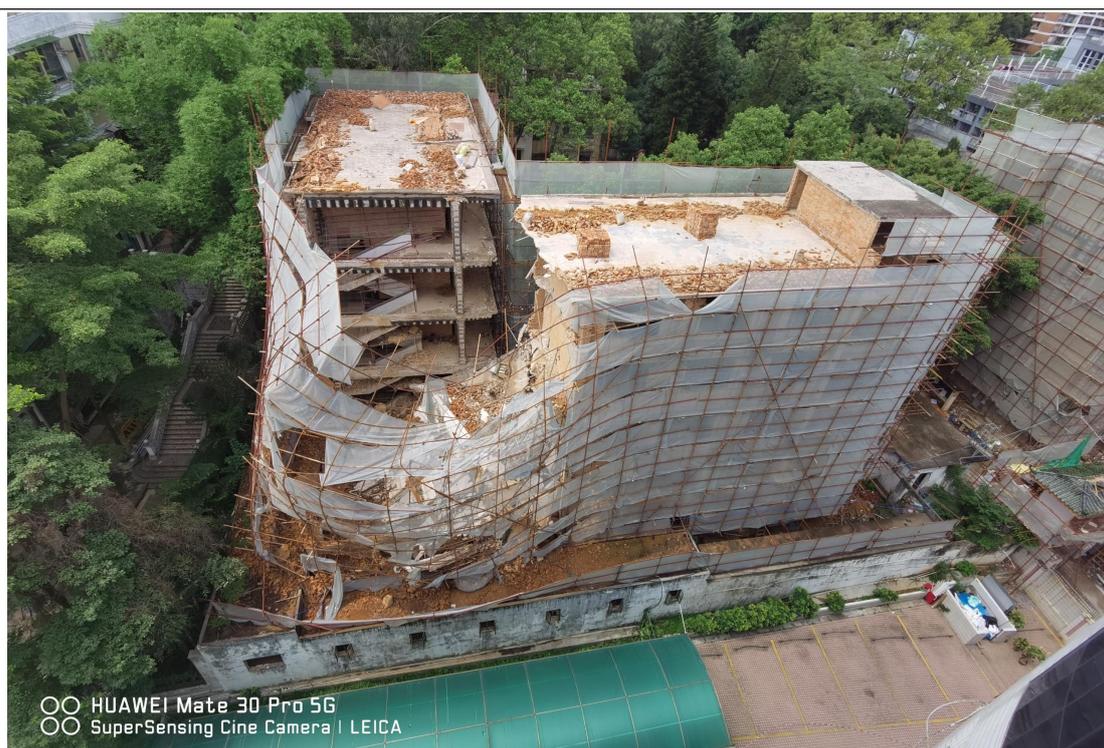
图 2 事发现场

2.因事发后房屋的安全情况处于危险状态，从位于1号楼北面的广州公路主枢纽指挥中心大楼天面观察，各层楼板断裂处均未见钢筋，次梁断裂处可见少量钢筋，不见构造柱和圈梁，南面各楼层梁柱有加固钢构件。

4.坍塌部分建筑物为砖混结构，各层楼板断裂处均未见钢筋，次梁断裂处可见少量钢筋，不见构造柱和圈梁。泰坤公司在装修施工期间，存在对涉事建筑物进行凿除（铲除）内外墙批荡、拆除走廊护栏和房间门窗以及楼顶女儿墙（天台顶周边围墙）的情

况，造成砖块裸露，砖块和砌筑砂浆经雨水冲刷后导致强度下降。胜特公司加固施工工序中涉及柱或梁表面处理、打孔等环节，加固施工期间存在破坏涉事建筑物部分柱和梁周边墙体的情况。以上施工行为进一步影响了涉事建筑物的稳定性，为坍塌埋下隐患。

经综合分析，本起坍塌事故的原因为：涉事建筑物整体结构受压承载力远远不满足要求，受外界环境和施工行为影响，强度下降至破坏临界值发生失稳，进而导致局部坍塌。
