# 广州市白云区松洲街“7·13”触电 一般事故调查报告

2021年7月13日8时15分许，位于广州市白云区松洲街西洲北路148号的广州市机电技师学院立生楼首层配电房内发生一起触电事故，造成1人死亡。

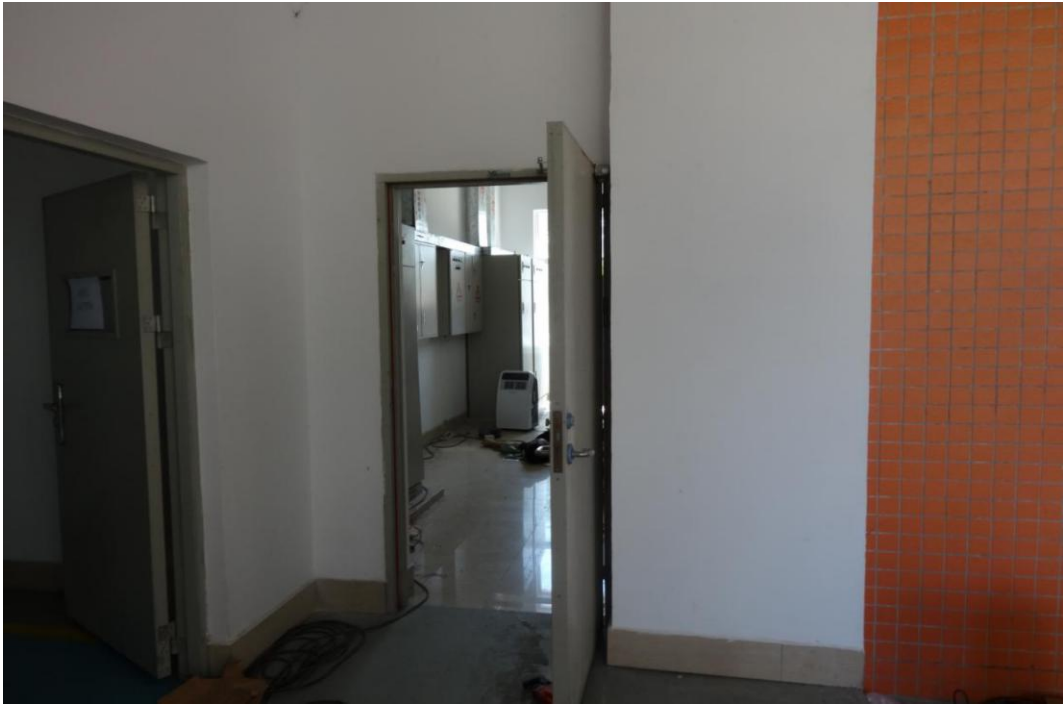
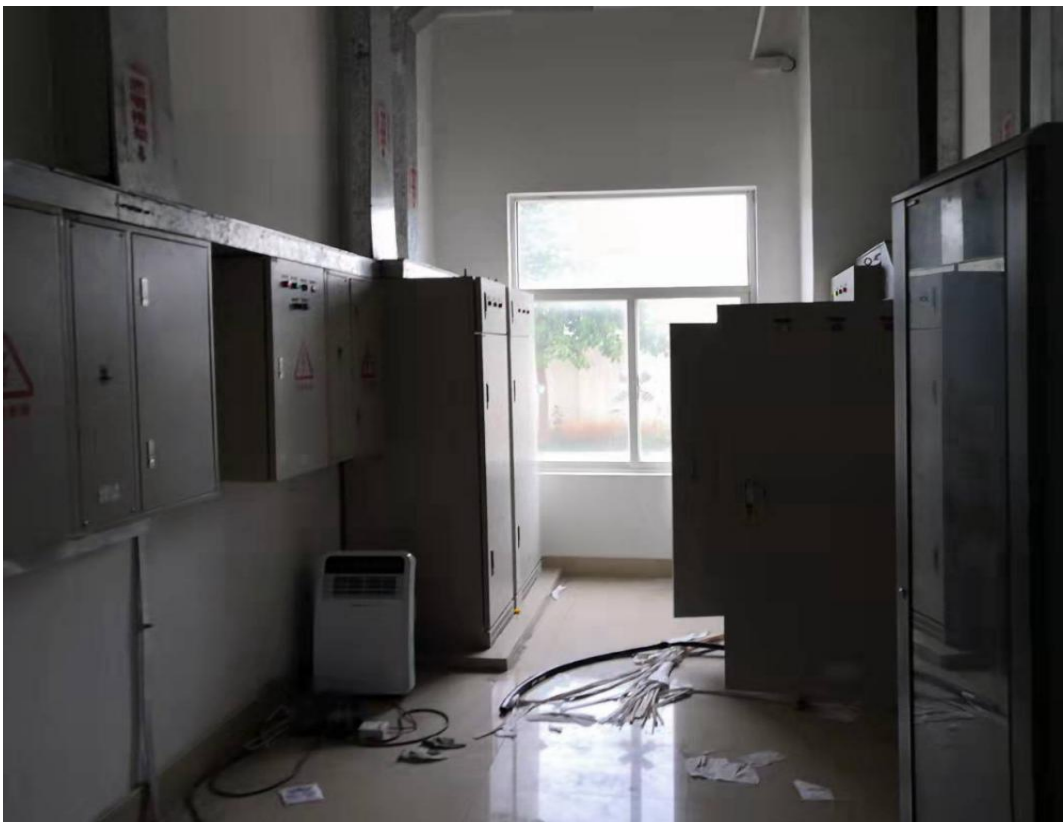
1.事故现场位于机电技师学院立生楼首层配电房内。该配电房建筑面积约为21平方米，内设落地式电柜2个，挂墙配电箱3个，有进出线槽及电缆，设有气体灭火控制系统和消防报警系统。配电房内外无张贴任何相关用电制度和操作规程。（图2、图3）

1.安全风险点管控职责不清、责任不明。该单位配电房安全管理未落实责任部门、责任人员，导致事发配电房未落实专人管理，管理制度、安全操作规程未上墙，无安全警示标志。

（二）机电技师学院要针对本起事故中暴露出的问题深刻整改，建立、健全安全生产责任制和安全生产规章制度，明确安全责任，切实加强安全风险点管控，落实隐患排查治理工作。

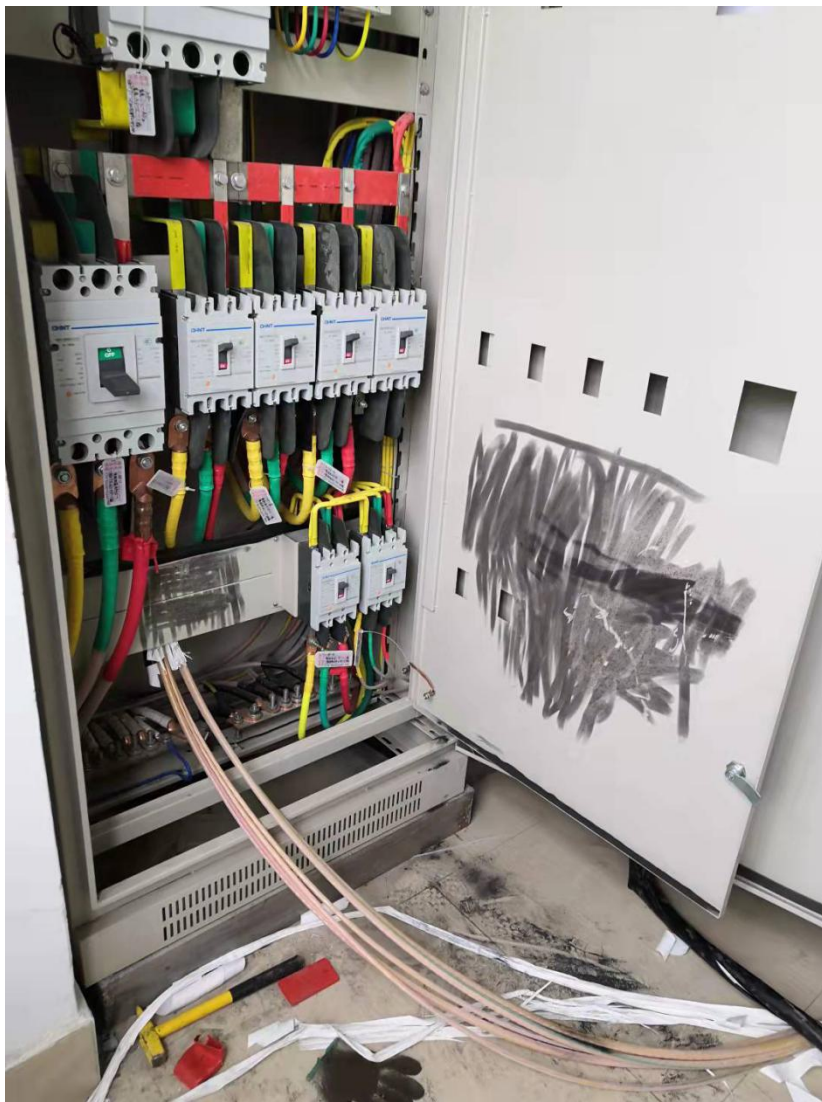
图 4 事发点（落地式配电柜前）

2.事发点位于配电房东侧落地式配电柜前，该配电柜无系统图和原理图，柜内元器件均采用浙江正泰电器股份有限公司的产品，三相四线制方式供电，电源电压为 380V；柜内一级开关型号为 NM1-800H，处于未拨下状态；二级开关型号为 NM1-400/3300，处于已拨下状态；一组电缆从配电柜后方穿出，电缆绝缘外护套已剥除至端接部位。（图 4）

2021 年 7 月 13 日上午 8 时 0 分许，添源公司总经理王建光聘请的两名作业人员全富和王乐到达广州市机电技师学院立生楼首层配电房开始工作，工作内容为将 NH-YJV-3\*70+2\*35 的电缆从空压机房敷设到立生楼首层配电房。8 时 15 分许，全富在东侧的落地式配电柜前使用电工刀切剥电缆外皮，王乐在其右侧后方约 2 米处调整电风扇位置。当王乐调整好风扇位置时，忽然发现全富身体前倾靠在配电柜前，头部下垂，双手不动。

（一）作业人员安全意识淡薄，违章作业。全富作业位置贴近配电柜，作业前未将电源断开，违反了《电业安全工作规程》（GB26164-2010）第 4.2.1 条<sup>①</sup>的规定；作业时未穿绝缘鞋，违反

了《电业安全工作规程》（GB26164-2010）第 3.3.9 条<sup>②</sup>的规定；作业时靠近或接触配电柜的带电部分，违反了《电业安全工作规程》（GB26164-2010）第 3.5.3 条<sup>③</sup>的规定。

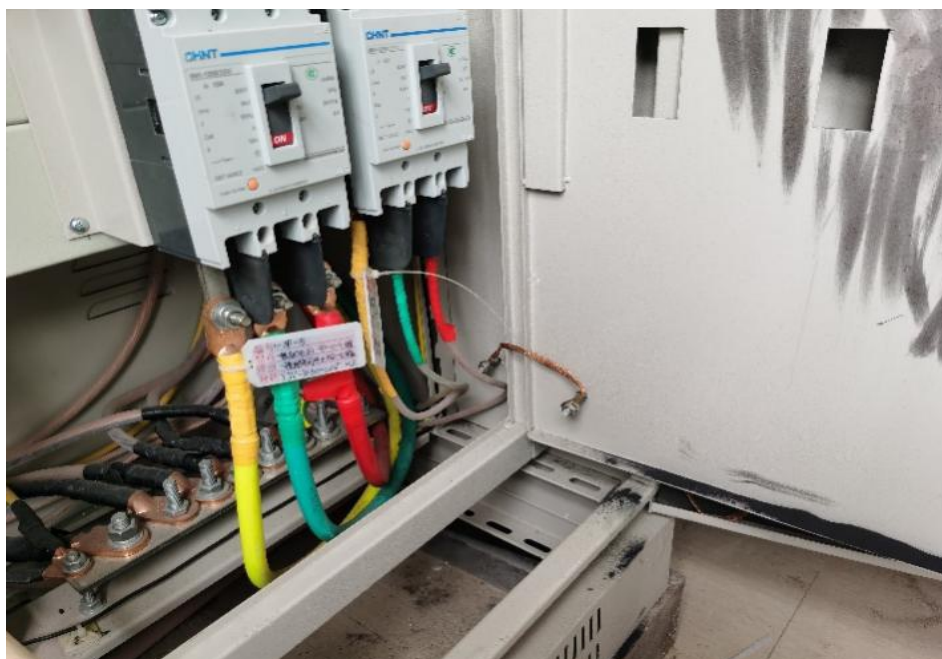
图 5 接地铜排

3.配电柜接地铜排未见与接地扁钢连接。（图 5）

（二）配电柜接地铜排未与接地网连接，违反了《建筑电气工程施工质量验收规范》（GB50303-2015）第 23.1.1<sup>④</sup>的规定，导致人体触及配电柜带电部分时，过电流防护电器未能发生作用。

2.事故隐患排查治理工作流于形式，未能及时发现配电柜接地铜排未与接地网连接的事故隐患。

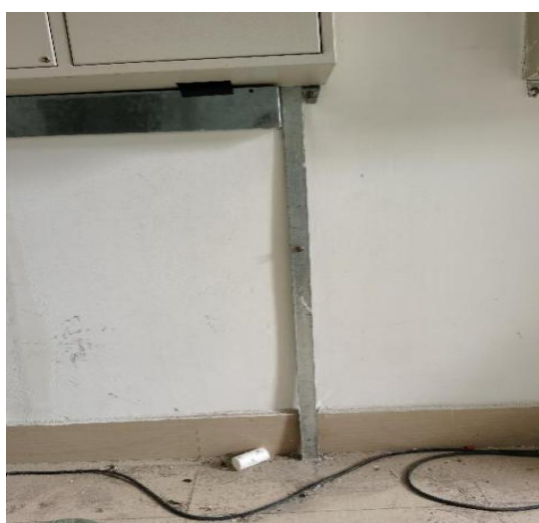
图 5 接地扁钢

4.配电房内仅有一处外露接地扁钢，扁钢设置于另一个挂墙安装的配电箱之后，但并未连接箱体外壳，也未与该配电箱的接地铜排连接。（图 5、图 6）

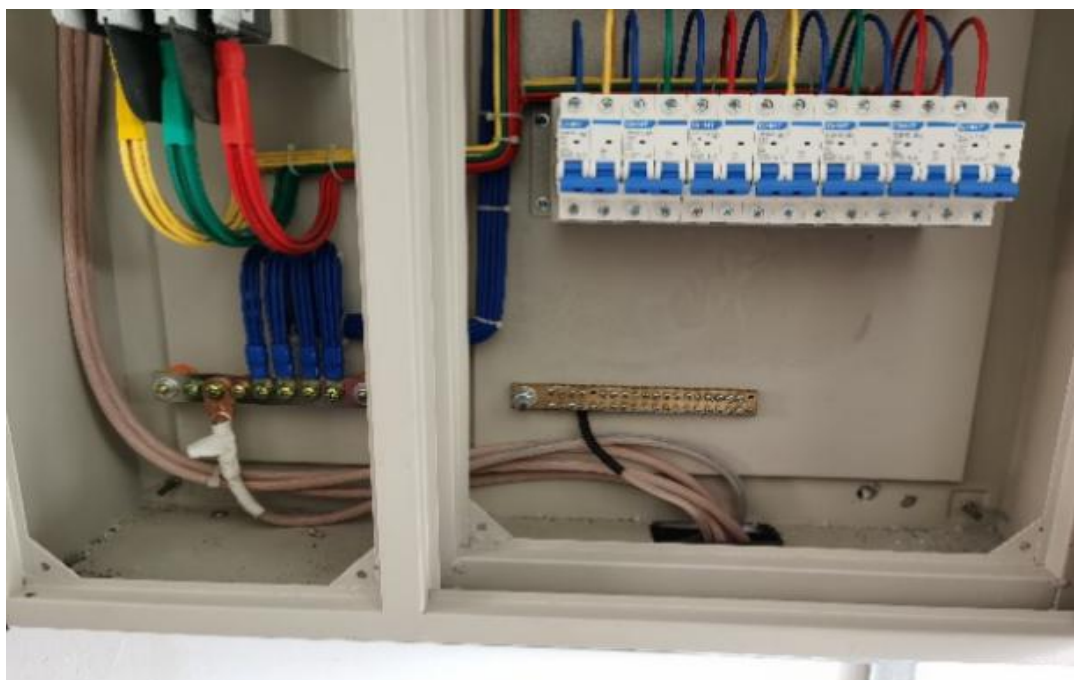
图 6 接地铜排未与接地扁钢连接

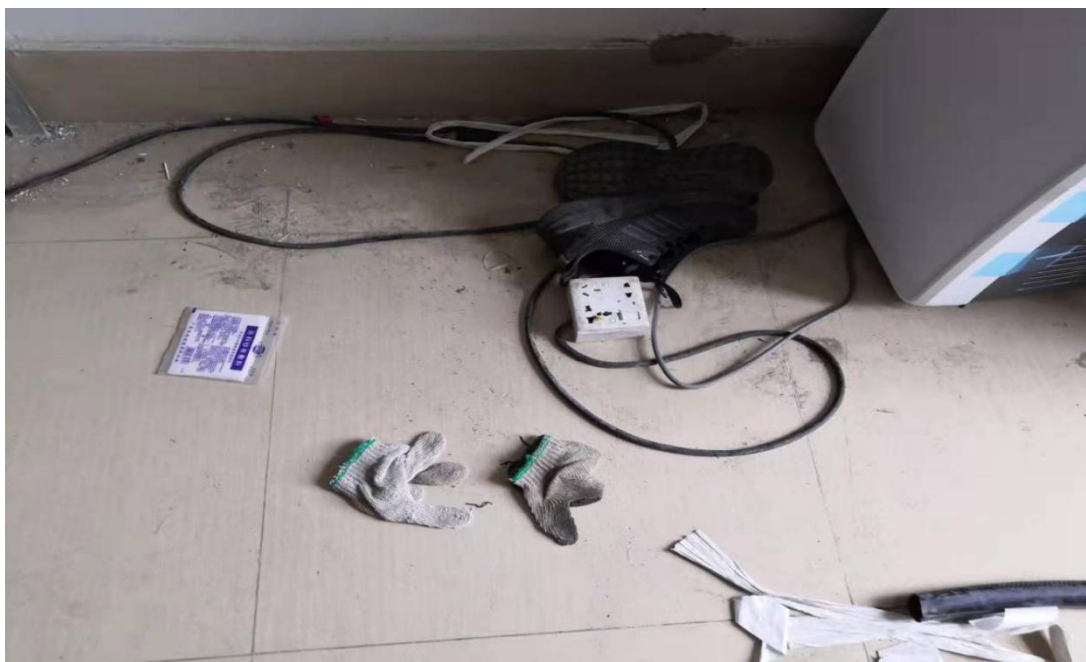
图 7 现场附近地面

5.现场附近地面有电风扇一台、排插一个、铁锤一把、运动鞋一双、棉纱手套一双和剥除的电缆绝缘外护套等物。（图 7）
