广州市白云区江高镇“7·20”坍塌一般 事故调查报告

2021年7月20日10时30分许，广州市白云区江高镇江三路33号A幢2楼发生一起坍塌事故，造成1人死亡。

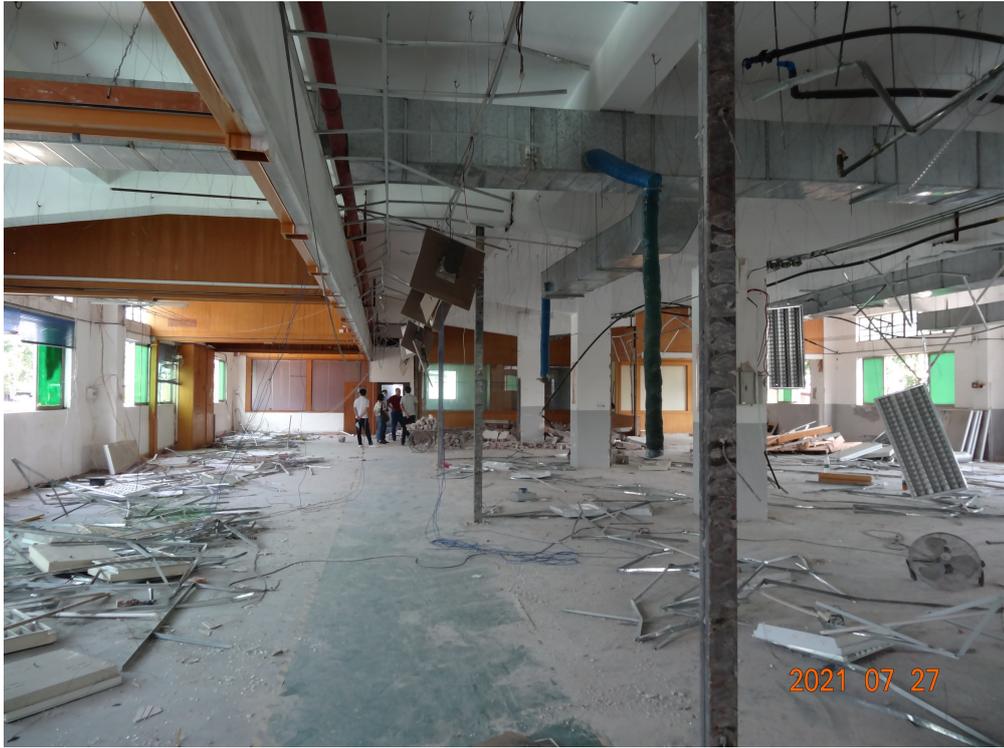
1.事发地点位于广州市白云区江高镇江三路33号A幢建筑物2楼西侧隔间，隔间南北方向长5800mm，东西方向长6200mm。隔间南侧与东侧隔墙已经拆除，西侧隔墙墙体整面自西向东倒塌

至地面，北侧部分隔墙由北至南倒塌，剩余部分靠在在木板隔墙上。

图 5 事发地点现场情况图

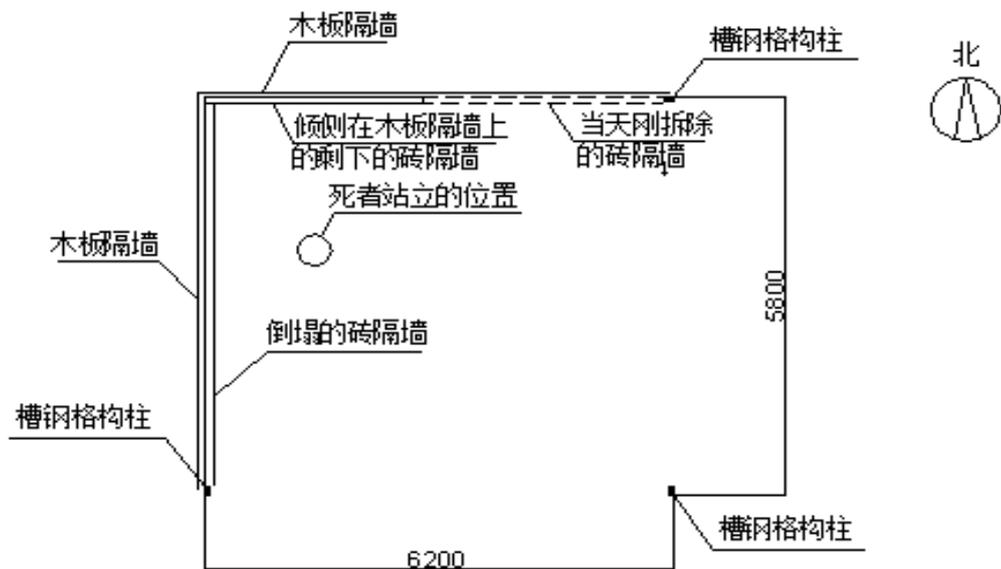
2.根据现场残留的墙体痕迹分析，砖隔墙砌到原吊顶底部，墙厚为 120mm，墙高约为 2950mm，吊顶在拆墙前已经被拆除。倒塌的西侧砖隔墙与北侧砖隔墙相互垂直，纵横交接处未见构造柱或拉结钢筋，已经拆除的东侧和南侧两幅砖隔墙的两端均有槽钢构造柱，但拉结钢筋数量和长度均不满足规范要求。

图 7 现有的槽钢构造柱

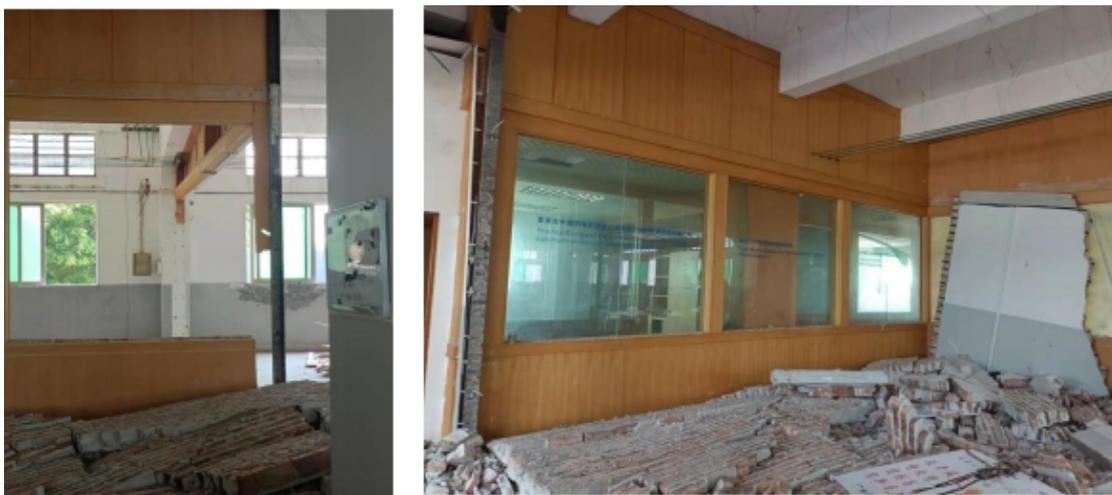
图 8 两幅砖隔墙交接处

拆除前的砖隔墙不符合相关设计规范，存在安全隐患：1.在事故中倒塌的西侧与北侧两幅砖隔墙纵横交接处无有效拉结钢筋，不符合《砌体结构设计规范》（50003-2011）6.2.2^④的规定；2.两幅砖隔墙的另一端虽然有槽钢构造柱，但拉结钢筋数量和长度均不满足规范要求，且砖隔墙未砌至框架梁底，不符合《砌体结构设计规范》（50003-2011）6.3.4^⑤的规定。

拆除前，北侧砖隔墙西端与西侧砖隔墙相交处接槎砌筑，东端与槽钢构造柱相接，墙体两端具有约束尚能保证整体的相对稳定。但拆除了北侧砖隔墙东段部分墙体后，导致东端约束失效，

墙体稳定性被破坏。赵儒发在拆除部分墙体后未采取防止其他部分墙体倒塌的措施，拆墙施工中产生的振动致使两幅墙体发生位移，进而发生倒塌。
