# 广州市白云区钟落潭镇“10·31”高处坠落 一般事故调查报告

2021年10月31日10时40分许，广州市白云区钟落潭镇广从九路1038号广州科技职业技术大学校园建设项目体育中心工地发生一起高处坠落事故，造成1人死亡。

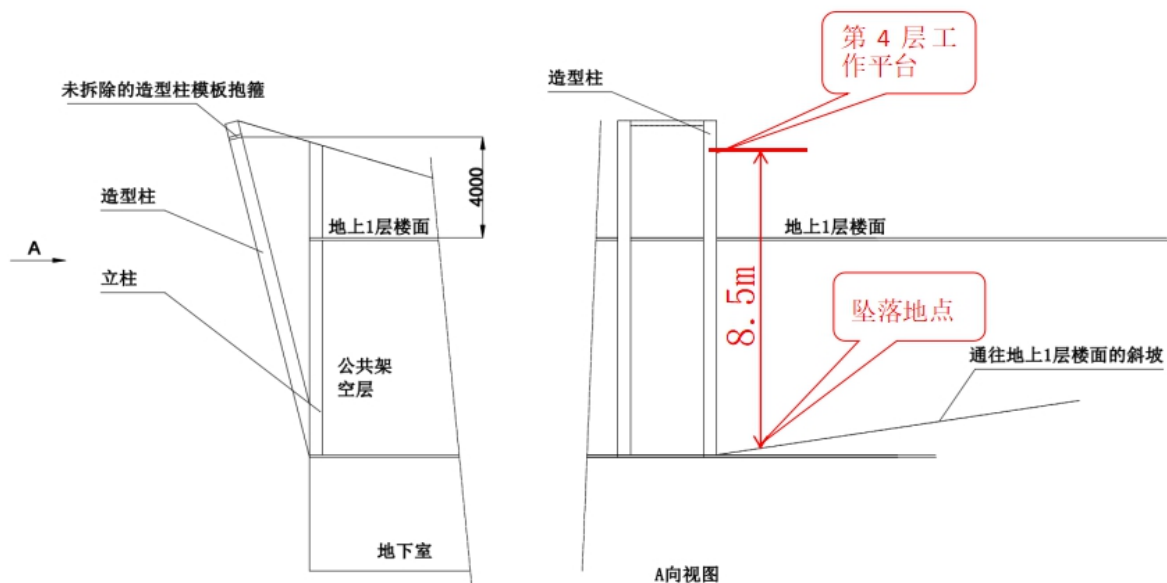
图4 事故地点立面图

2.广州科大体育中心项目在北侧布置了距 1 层地面垂直高度约 12m（距离地面约 14m）、向北倾斜角度为约  $15^{\circ}$  的造型柱，截止事发时，北侧造型柱全部施工完成，并进入了拆除造型柱模板抱柱箍的工序。事发坠落地点位于通往地上 1 层楼面的斜坡。

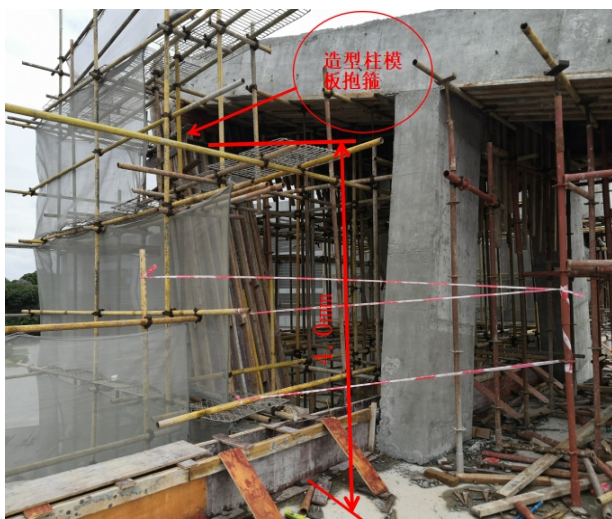
(1) 北侧造型柱已经浇筑完毕，地上1层楼面4m以下造型柱模板抱箍已拆除，正在进行拆除余下的造型柱模板抱箍。脚手架临边部分位置设置有防护网，其中距离地上1层楼面4m处的防护网有缺口。

图5 拆除造型柱抱箍工作面

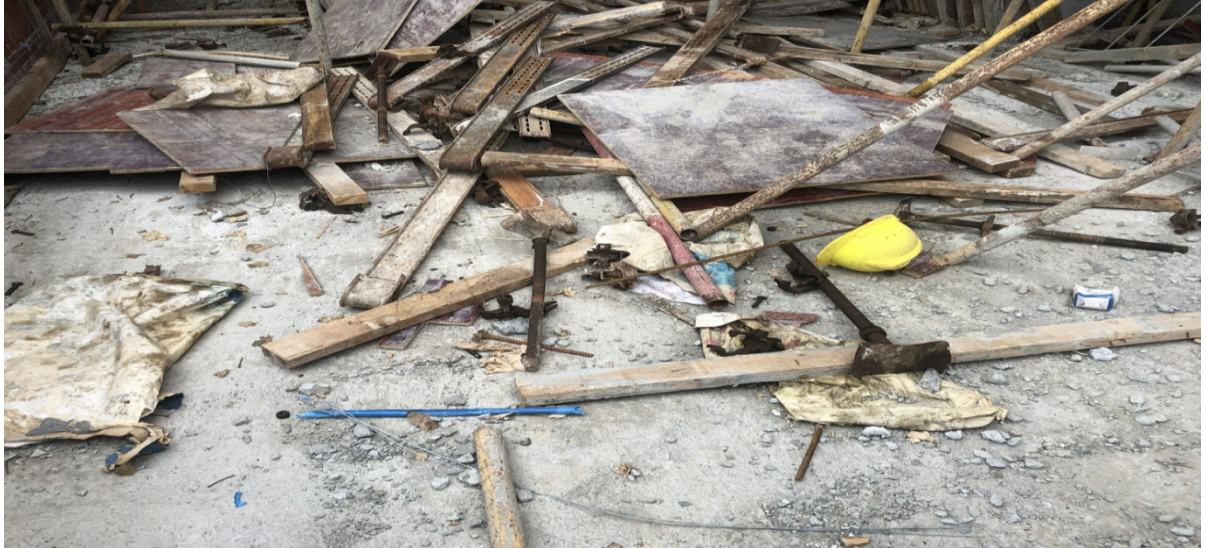
(2) 事故现场有一安全帽，未见安全带。

图 7 事故坠落现场

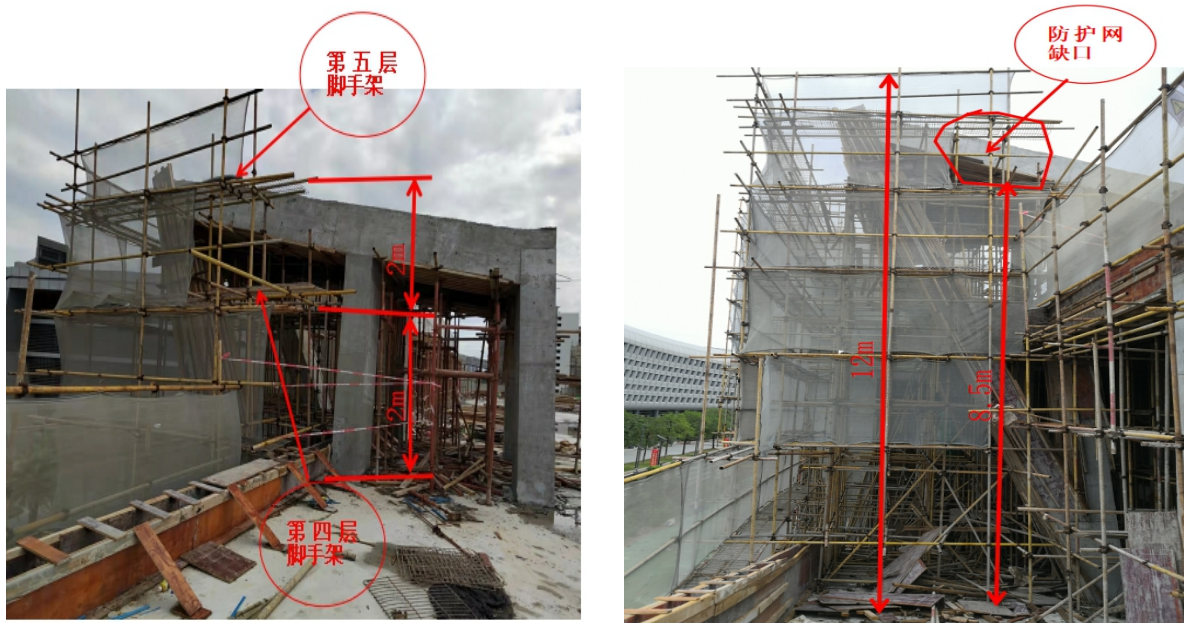
4.2021 年 11 月 8 日，事故调查工作人员现场勘查情况：事故现场脚手架共五层，最高处距离通往地上 1 层楼面斜坡的高度为 12m，上、下层高度差均大于 1.8m，但未见供作业人员上下的爬梯。脚手架临边设置的防护网有缺口，缺口底部距离通往地上 1 层楼面的斜坡高度为 8.5m。脚手架临边设置的防护网比 2021 年 11 月 1 日勘查现场时多增设了 1 层。

图 8 拆模作业工作面

涉事工地现场脚手架共五层，最高处距离通往地上1层楼面斜坡的高度为12m，上、下层高度差均大于1.8m，未设置供作业人员上下的爬梯，事故现场脚手架临边未设置任何安全防护措施，存在易发生高处坠落事故的安全隐患。违反了《建筑施工高处作业安全技术规范 JGJ80-2016》第5.1.1条<sup>②</sup>和第4.1.1条<sup>③</sup>的规定。

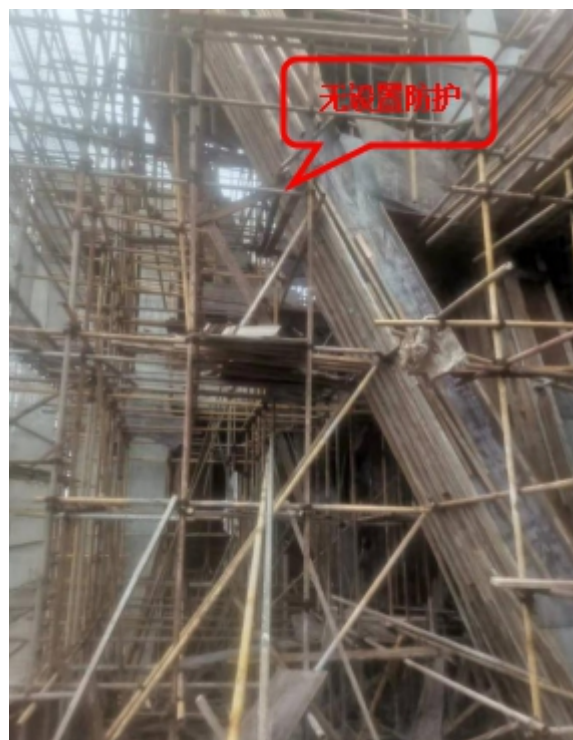
5. 经查，事发时，广州科大体育中心项目北侧造型柱脚手架临边（事故现场）未设置防护网。事发后，事故调查工作人员分别于 2021 年 11 月 1 日和 11 月 8 日到现场进行勘查并拍照取证，照片显示广州科大体育中心项目北侧造型柱施工作业面先后两次增设了防护网。

图 9 事故第一现场情况（即 2021 年 10 月 31 日现场实际情况）

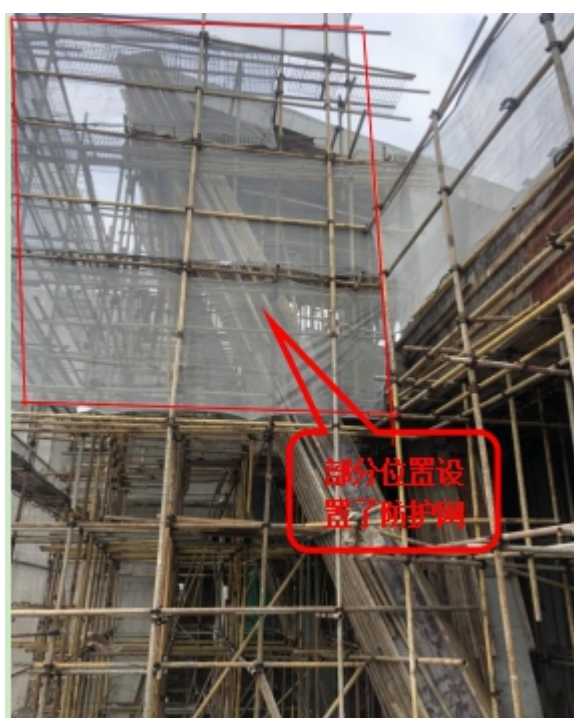
图 10 事发后现场情况（2021 年 11 月 1 日拍摄，现场已被破坏）

4.在事故发生后故意破坏事故现场。（1）事发时，广州科大体育中心项目北侧造型柱脚手架临边（事故现场）未设置防护网，事发后，科大建筑公司先后两次在事故现场临时增设了防护网。

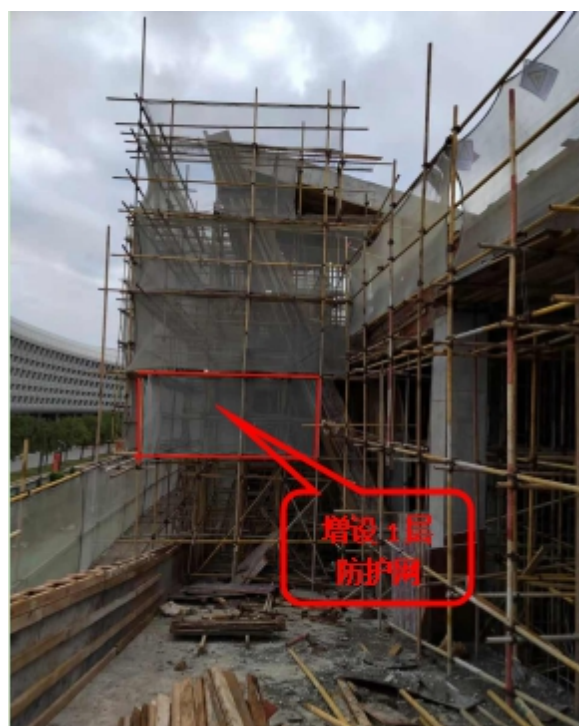
图 11 事发后现场情况（2021 年 11 月 8 日拍摄，现场已被破坏）
