# 广州市白云区“7·26”生产经营性 道路交通一般事故调查报告

2021年7月26日22时30分许，广州市白云区大源北路出太和南路东133米处发生一起重型自卸货车与无号牌二轮电动车碰撞的道路交通事故，造成1人死亡1人轻伤。

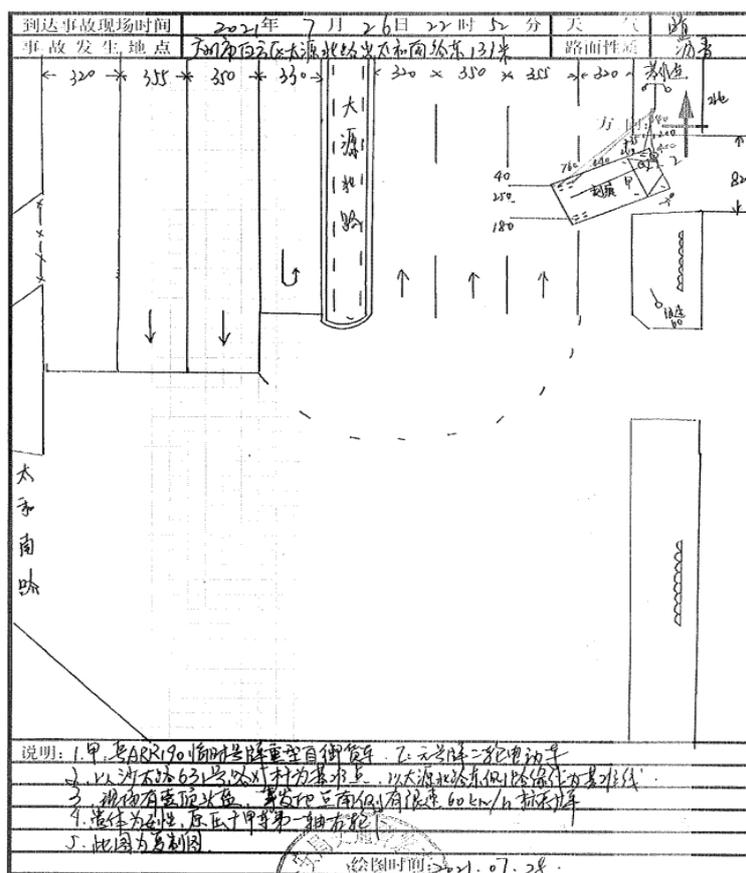
### 道路交通事故现场图

南路路口遇红灯停车等待时，侯路成听到车载电台（对讲机）内有人呼报前方路段有查车卡点。由于担心因反光标志不清晰或泥土撒漏等问题被查处，在交通灯变绿灯车辆重新起步后，侯路成匆忙从中间车道向右变道，欲转入前方右侧无名小路暂避。在变道后右转弯即将驶出大源北路时，恰逢曾某洪驾驶无号牌两轮电动自行车搭载杨某女由南往北在其右侧路边行驶至该地点，侯路成未注意观察，导致粤ARR190（临）号牌重型自卸货车右前角部位碰撞无号牌两轮电动自行车，继而右前轮碾压杨某女，造成杨某女现场死亡、曾某洪受轻伤。（事故现场如下图）

出事地点位于广州市白云区大源北路出太和南路东 133 米处，大源北路呈南北走向，路中设中心绿化隔离带，东侧路面设三条车道，干燥沥青路面，夜间有路灯照明，有交通信号灯及标志标线控制，事发地点道路东侧路边有缺口，与无名通道连接，

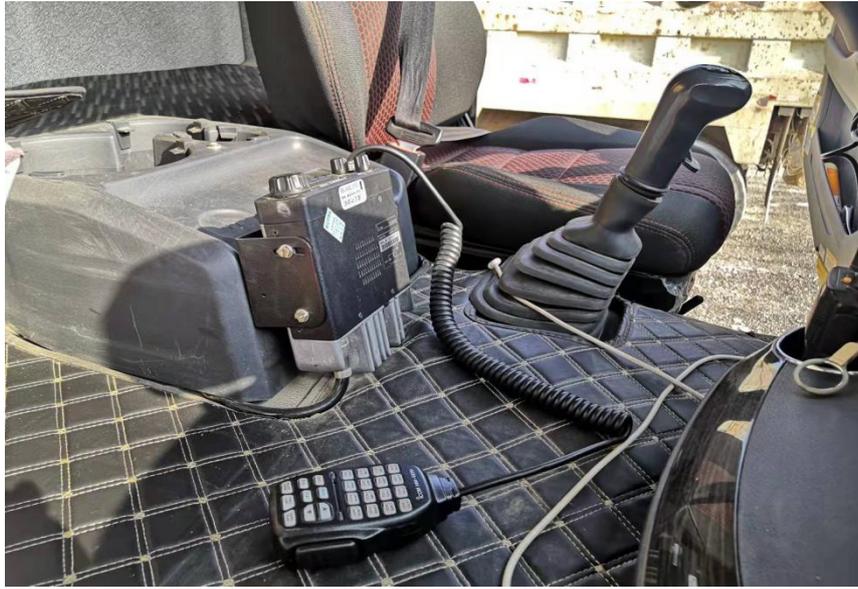
该车驾驶室中控台处装设1部车载电台，包括主机和手持咪头，无厂家标识，显示频率为150.300MHz。（如下图）

（一）未采取措施消除事故隐患。经查，瑾瑜公司包括粤ARR190（临）号牌在内的多辆重型自卸货车均在未经许可的情况下擅自安装了车载电台供驾驶员使用，违反了《业余无线电台管理办法》（工业和信息化部令第22号）第四条<sup>③</sup>的规定。驾驶员在驾驶车辆过程中使用车载电台，必然会分散注意力，影响对路况的观察以及对突发情况的应变能力，形成事故隐患。本起事故的发生，正是由于侯路成违规使用车载电台，在听到电台里有人通风报信前方路段有查车卡点后，为逃避违章查处而匆忙改道，导致忽视路面安全，未按操作规范安全驾驶。瑾瑜公司未落实事故隐患排查治理制度，对所属车辆安装、使用车载电台的事故隐患视而不见，未采取措施进行消除，违反了《中华人民共和国安全生产法》（2014年修订）第三十八条第一款<sup>④</sup>的规定。

（四）责成瑾瑜公司深刻整改，开展警示教育，加强事故隐患排查治理，彻底消除违规安装使用车载电台（对讲机）的事故隐患，严格规范对驾驶员的安全生产教育和培训，有效提升驾驶员安全责任意识，全面落实道路运输安全主体责任，杜绝类似事故发生。（由区住房城乡建设交通局督促落实）
