# 广州市白云区金沙街“7·8”物体打击一般 事故调查报告

2021年7月8日8时7分许，位于广州市白云区金沙街辖内沙贝地铁站A出口旁的金沙洲AB3707009地块项目工地内发生一起物体打击事故，造成1人死亡。

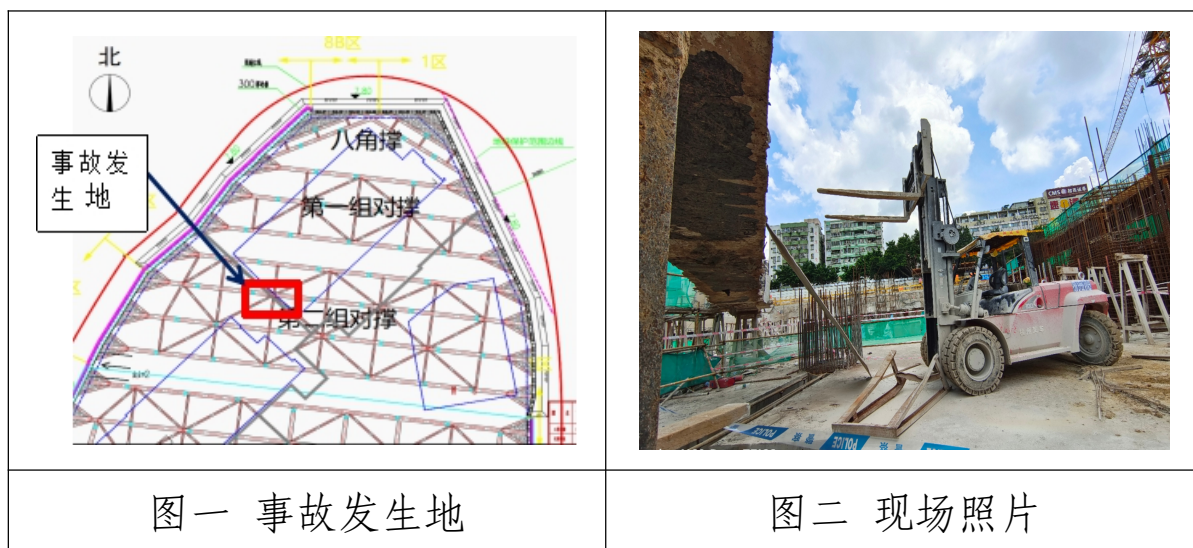
1.事发地点位于自编号 4#办公楼负一层（图一），至事发时该办公楼施工进度部分完成至结构首层，事发时处于负一层支撑梁拆除施工阶段（现场照片见图二）。

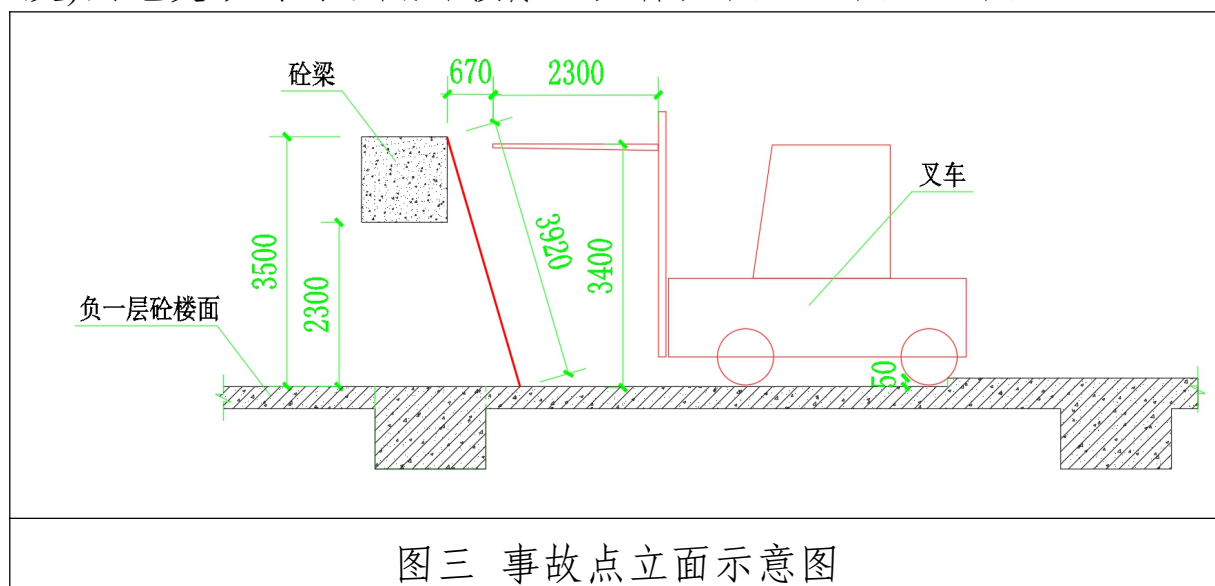
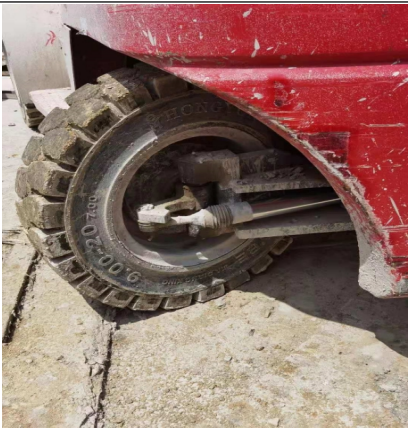
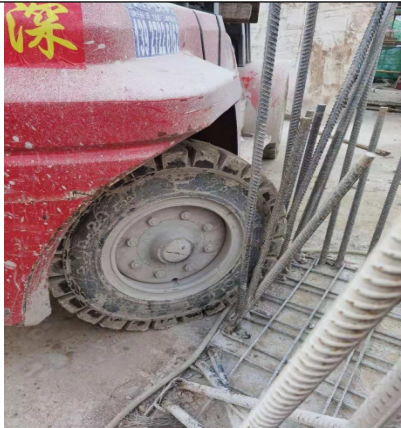
| <p>图四 叉车左后轮现场情况</p> | <p>图五 叉车右后轮现场情况</p> |

2.涉事叉车停在事发地点，地面较为平整，叉车整体稳定，外观完好，未见破损。叉车处于抬高的状态,货叉离地高度为前3.47m后3.4m，两货叉最外侧的距离为1.4m；叉车所在位置为楼梯前室边上，该处标高比旁边地面约高出5cm，形成了一道坎，叉车两后轮大幅度打偏，叉车左后轮碰撞到这道坎，右后轮碰撞到旁边的柱筋。左前轮胎与一个外形尺寸为1m(宽度)\*1.97m(高度)倒地变形的马镫底部接触。具体见图三、图四、图五。

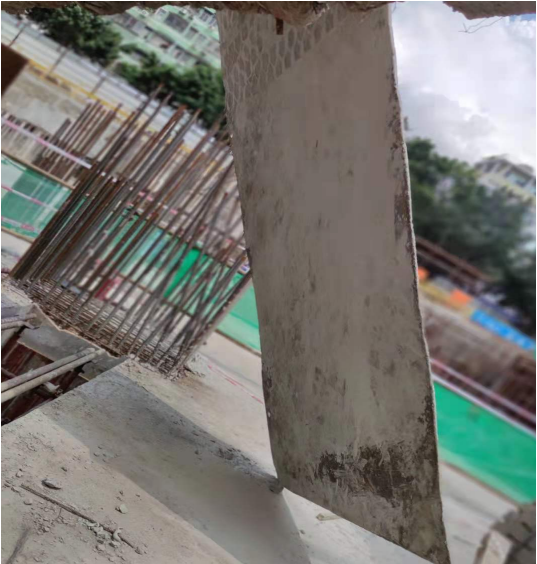
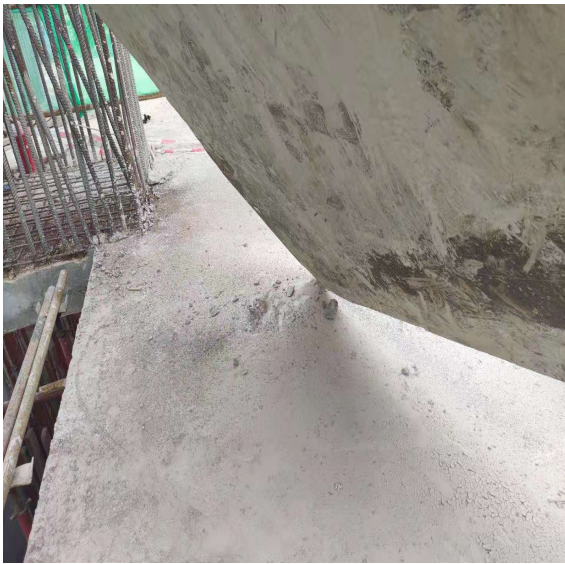
| <p>图六</p> | <p>图七</p> |

3.叉车的货叉下方斜放着一件长方形钢板，尺寸为 16mm(厚度)\*2080mm(宽度)\*3920mm(长度)，钢板的一角触地，一角悬空，另一边靠在混凝土支撑梁上，钢板的触地点附近有三处撞击的痕迹，其中一处较深，形成撞击坑（见图六、图七）。经计算，钢板的自重约为 1000Kg，事发时叉车的举升高度为 3.4m，载荷和举升高度均在叉车的许用范围。

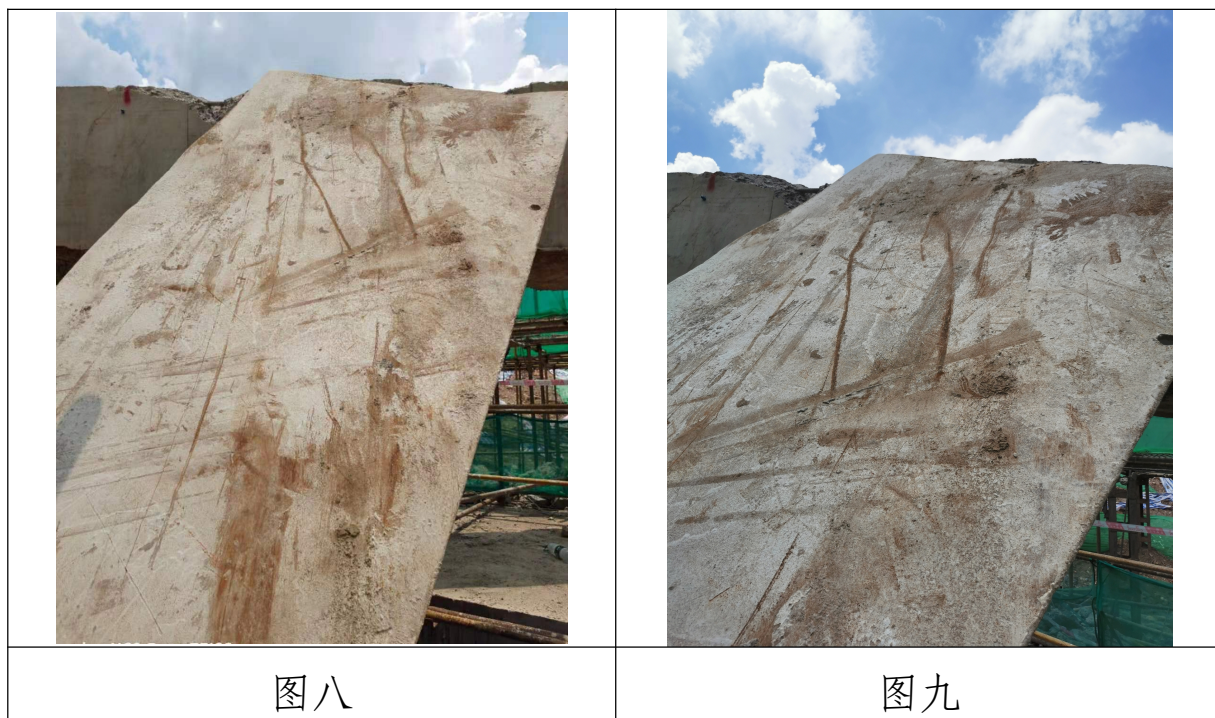
4.钢板面有两道明显的倾斜的划痕，为钢板跌落前与叉车货叉摩擦的痕迹。见图八、图九。

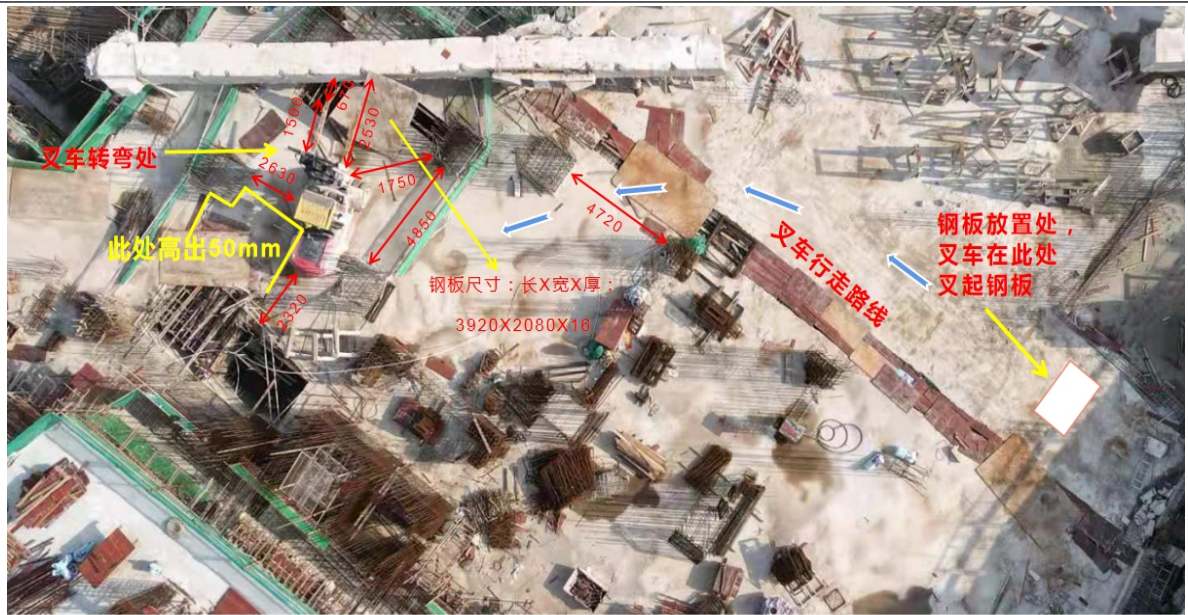
图十二 叉车行驶路线示意图

8时6分许，李植耀驾驶叉车在负一层转运钢板，准备将钢板覆盖预留洞口。李植耀在事发位置附近将钢板叉起，倒车前往事发位置，途中遇钢筋立柱等障碍物，因需要转弯调整位置避让，将货叉逐渐升至离地约3.4m的高度。叉车到达事发位置时，由于放置在地面的马镫阻碍叉车靠近，谭前民与周朋辉合力移动马镫让出叉车作业场地，以便于叉车将钢板运至预留洞口进行覆盖。

8时7分许，叉车在洞口旁边转向，李植耀在准备将货叉上的钢板铺垫到洞口处时，钢板失稳翻落，击中下方正在移动马镫的谭前民的头部，周朋辉因及时避开未受到伤害。

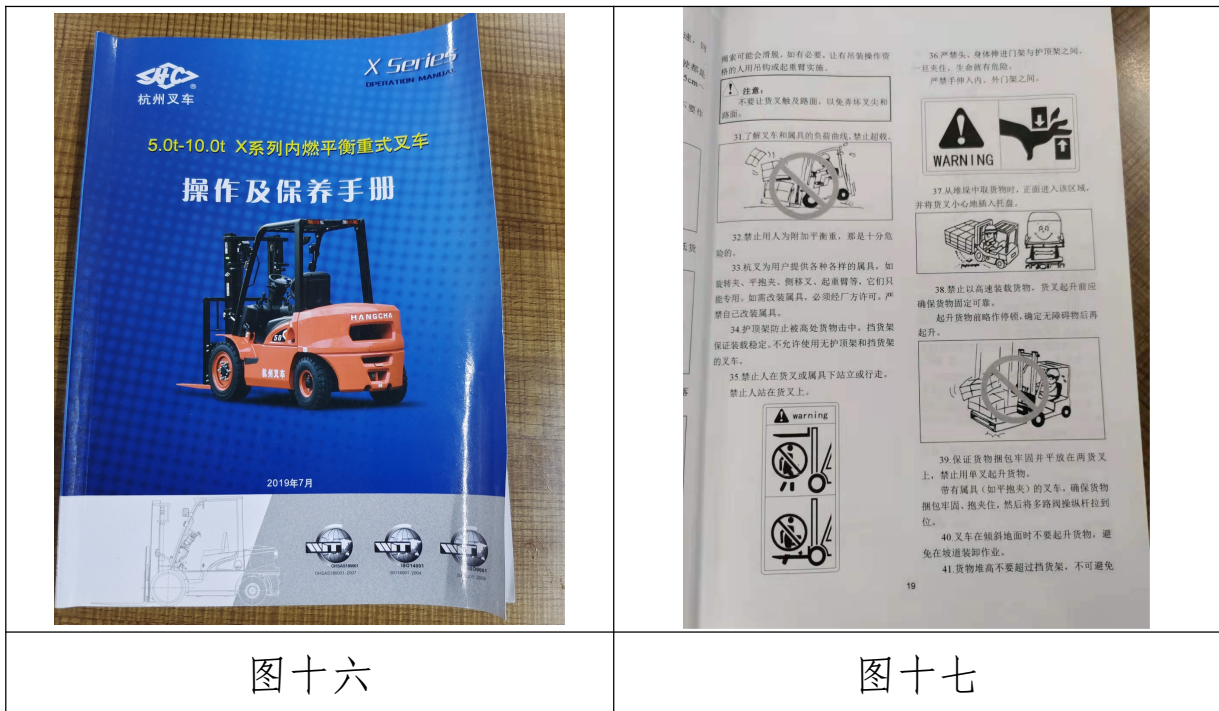
涉事工程项目提供的《叉车安全操作规程》中显示：“对于尺寸较大的货物要小心搬运，不要搬运未固定或松散的货物”；叉车《操作及保养手册》P19 页 35 条显示：“禁止人在货叉或属具下站立或行走”（见图十四、十五）；涉事叉车上贴有“不允许超载和起升不稳的货物”“货叉下禁止有人”等警告警示标志。谭前民与周朋辉安全意识淡薄，违规在处于高位的叉车货叉与钢板下方附近作业，将自身置于危险环境之中。叉车司机李植耀安全意
