# 广州市白云区“7·4”生产经营性 道路交通一般事故调查报告

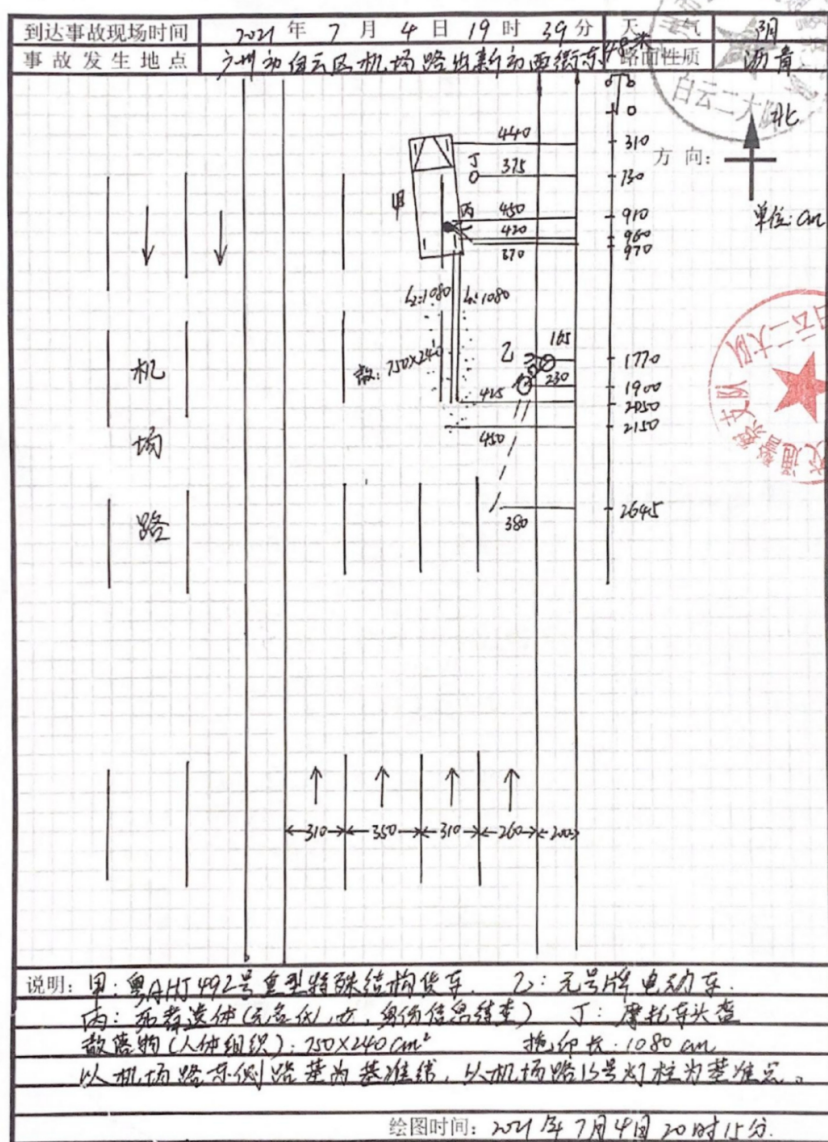
道路交通事故现场图

灯的情况下从右边数起第二车道向最右侧车道变道，此时，廖跃生驾驶无号牌两轮轻便摩托车搭载赵某玲、赵某（均未佩戴安全头盔）沿最右侧车道同向行驶至该地点，重型特殊结构货车在变道过程中右前车身碰撞两轮电动车，继而右后轮碾压赵某，造成赵某现场死亡、赵某玲受伤的交通事故。（事故现场如下图）

根据广州市公安局交通警察支队白云二大队出具的《道路交通事故认定书》（第 440111120210000319 号），经调查询问、综合分析，本起事故的直接原因是：马勇安全意识淡薄，未按照操作规范安全驾驶机动车上道路行驶，未按照规定使用转向灯变更车道；廖跃生安全意识淡薄，在未依法取得机动车驾驶证的情况下，未按操作规范安全驾驶二轮轻便摩托车，且乘坐人员未按规定佩戴安全头盔。
