# 广州市白云区“3·2”生产经营性道路交通 一般事故调查报告

经调查认定，广州市白云区“3·2”生产经营性道路交通一般事故是一起生产经营性道路交通责任事故。

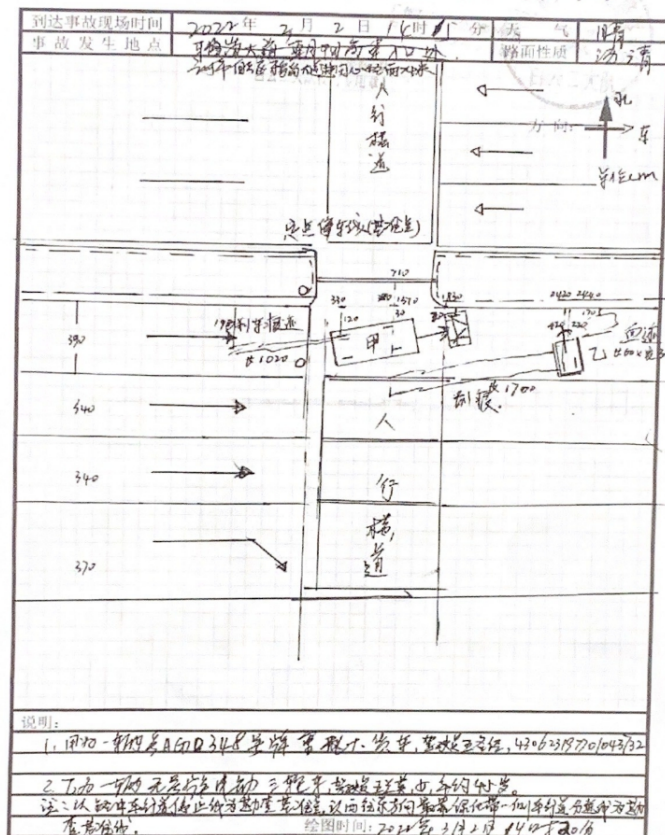
道路交通事故现场图

2022年3月2日13时44分许，王名经驾驶粤AGD348号重型半挂牵引车牵引粤AAF11挂号重型集装箱半挂车运送矿泉水，沿白云区鸦岗大道中间绿化带以南第一条机动车道由西往东行驶至鸦岗大道进田心路西24米时，遇王兰英驾驶无号牌电动正三轮轻便摩托车在人行横道内由南往北行驶至该地点，重型半挂牵引车车头右侧与电动正三轮轻便摩托车发生碰撞，造成王兰英受伤及车辆损坏的交通事故，王兰英经送医院救治无效于当日死亡。（事故现场如下图）

（一）王名经在观看手持电话的情况下，未按照操作规范安全驾驶重型半挂牵引车牵引重型集装箱半挂车上道路行驶，其过错行为是导致事故发生的主要原因。王名经的过错行为违反了《中华人民共和国道路交通安全法》第二十二条第一款<sup>①</sup>及《中华人民共和国道路交通安全法实施条例》第六十二条第（三）项<sup>②</sup>之规定，对事故的发生负主要责任；

（二）王兰英驾驶未经公安机关交通管理部门进行登记的电动正三轮轻便摩托车借道通行时，未让道路内正常行驶的车辆优先通行，其过错行为是导致事故发生的次要原因。王兰英的过错行为违反了《中华人民共和国道路交通安全法》第八条<sup>③</sup>及《广东省道路交通安全条例》第二十八条第一款<sup>④</sup>之规定，对事故的发生负次要责任。
