# 广州市白云区龙归街“3·3”其他伤害 一般事故调查报告

2022年3月3日17时03分许，广州市白云区龙归街辖内广州新白云国际机场第二高速公路南段工程SG01项目38-2#桥墩施工点发生一起其他伤害事故，一台旋挖钻机侧翻倒向相邻路面，造成2人轻伤，5人受伤轻微，涉事旋挖钻机及1辆小型汽车受损，已造成直接经济损失约18.5万元。

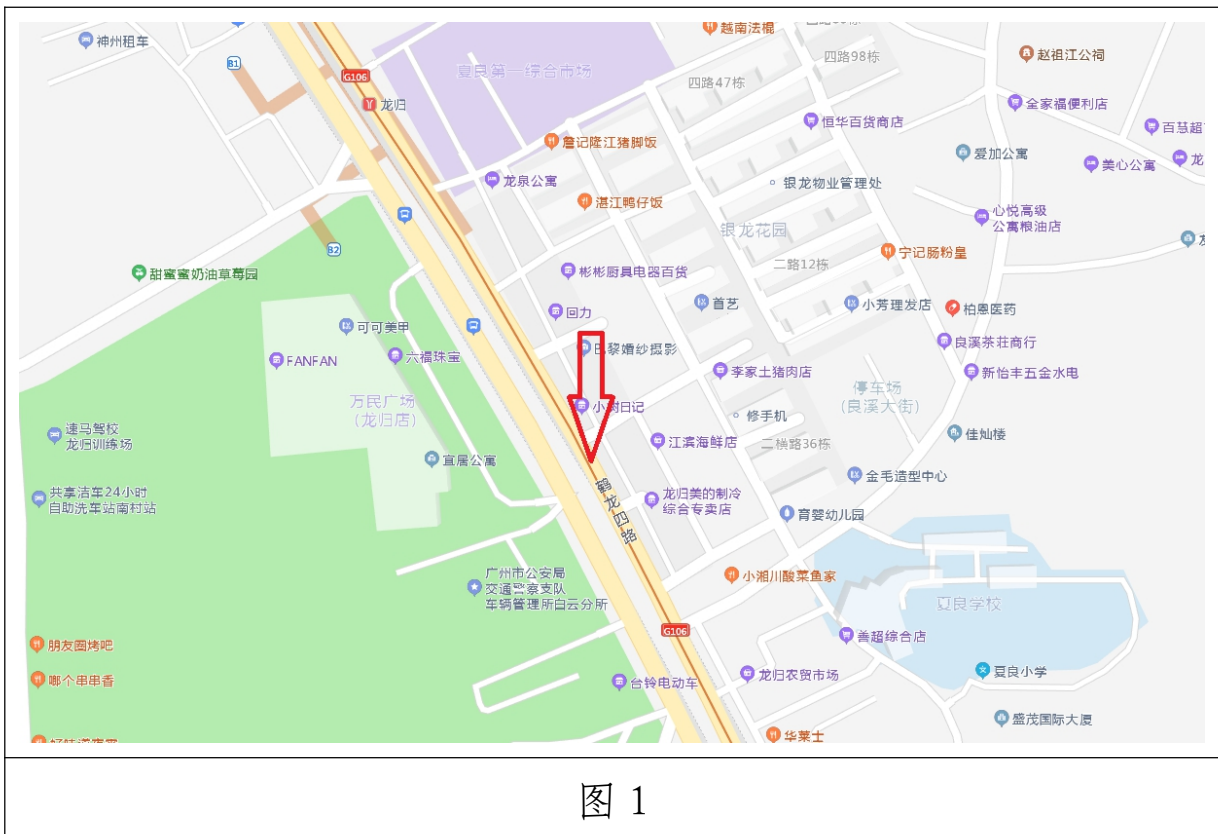
1. 事故现场位于广州市白云区龙归街鹤龙四路的 SG01 项目 38-2#桥墩施工点（图 1）。

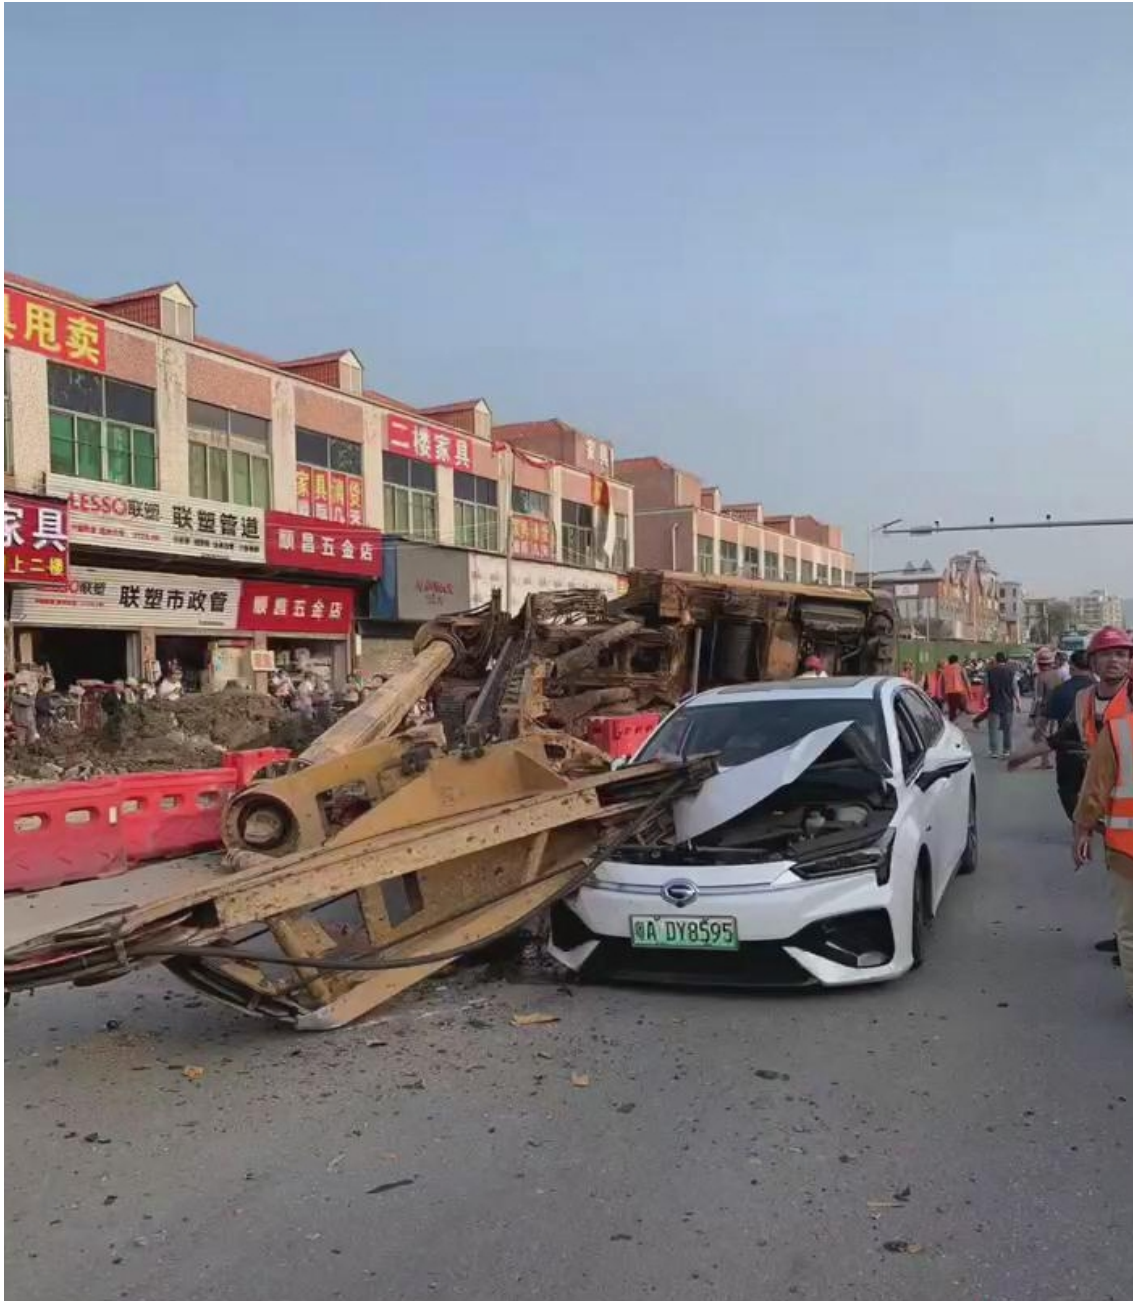
图 2

2. 涉事旋挖钻机上部构件侧翻于鹤龙四路由南往北方向右侧机动车道及临时非机动车通道，桅杆额头砸中一辆过往小型汽车右前部。（图 2）

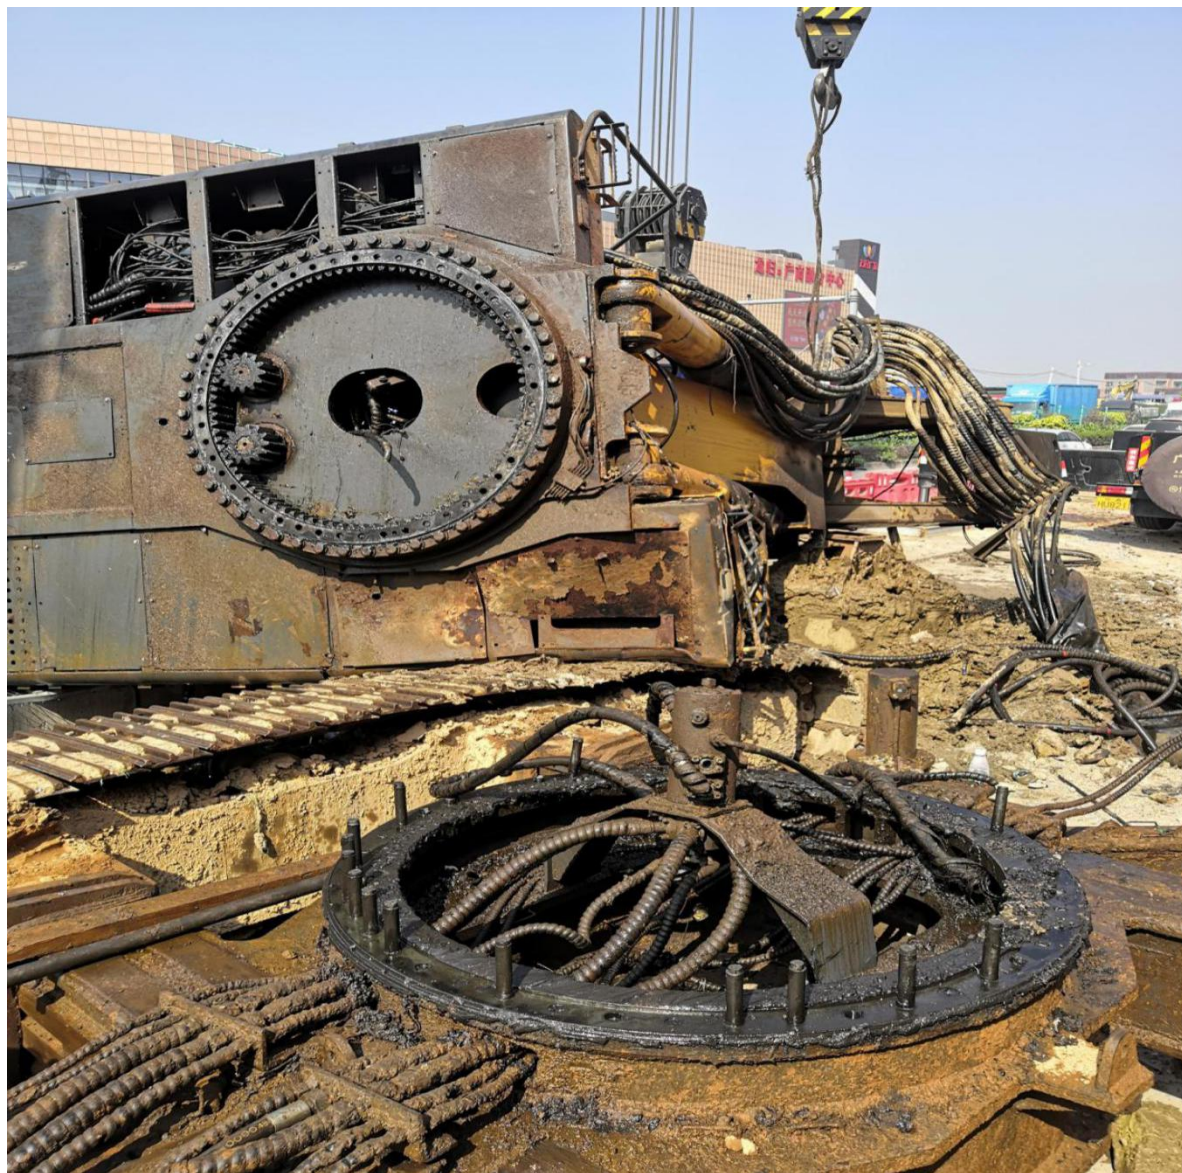
图 3

3. 涉事旋挖钻机上车结构与底盘结构分离。（图 3）

事发时段，处于不安全状态的涉事旋挖钻机在常规作业过程中，在机身上下错动的作用下，部分磨损严重、抗剪强度已降低到破坏临界点的回转轴承螺栓发生瞬间断裂，进而造成全部轴承螺栓破坏断裂，旋挖钻机上车结构与底盘分离，由于所处位置上车结构重心偏左，导致向左侧翻，发生事故。

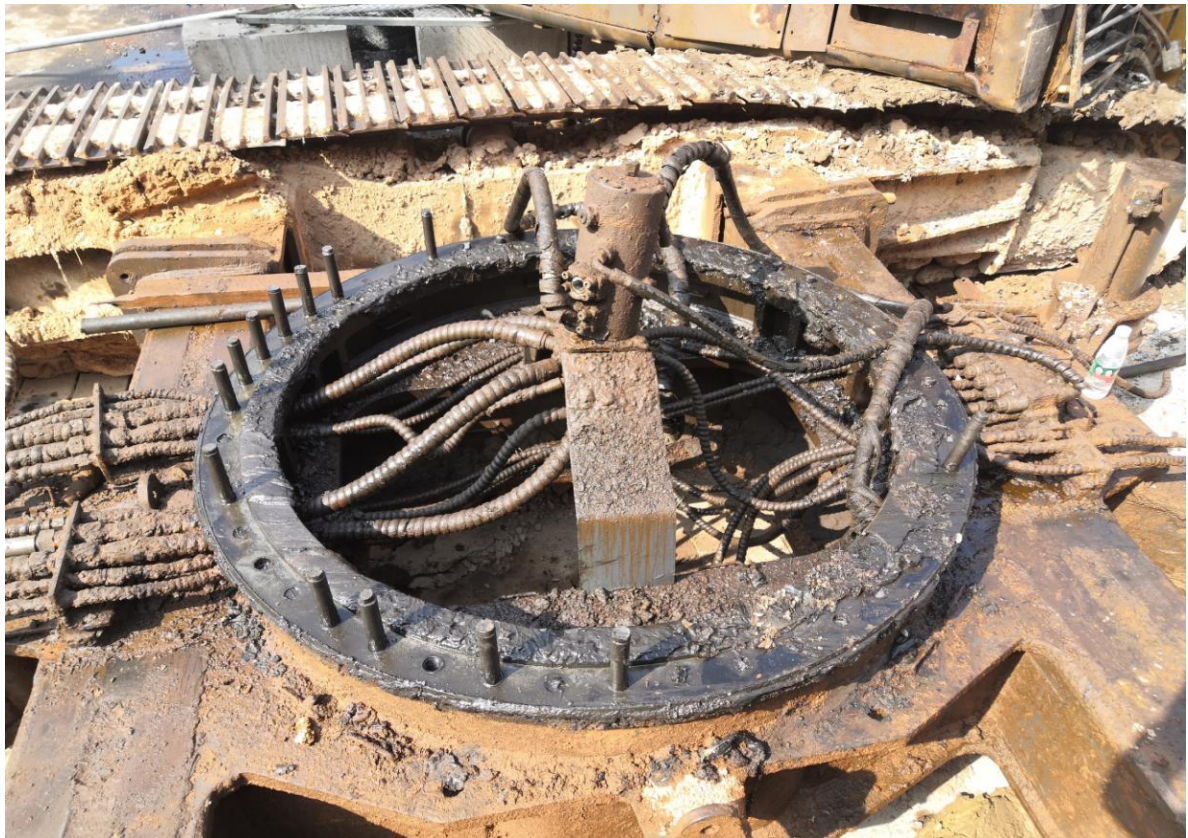
图 4

4. 回转轴承下半部分转盘共有 48 根直径为 3cm、长度为 20cm 的钢质轴承螺栓，已全数断裂，48 根轴承螺栓的断裂位置高低不一，或在孔外，或在孔内，可见部分的轴承螺栓断裂位置均有明

显的不同程度的磨损，螺栓直径变小，断裂口新鲜呈金属光泽，转盘衔接处及螺栓周边布满黑色润滑油，润滑充分。（图 4）

涉事旋挖钻机出厂时间为 2017 年 4 月 13 日，具备出厂合格证，在接近 5 年的使用过程中，回转轴承螺栓存在以下三种因素的磨损，包括：1. 常规作业磨损；2. 旋挖钻机整机高度为 20.755m，重心较高，在前后行驶或作业移位时，受地面不平和前后移动时产生的势能作用，整机的上半部分与下半部分产生前后错动，回

转轴承螺栓因受力而产生磨损；3. 旋挖钻机在旋挖钻孔过程中，常遇到附着力较大的粘性土和强度较高的围岩地质情况，钻机提杆时受到较大的附着力和较大的扭矩作用，致使回转轴承产生前后错动而带来磨损。以上因素在长期作业过程中不断积累，导致涉事旋挖钻机回转轴承螺栓磨损严重，螺栓截面变小且存在裂纹，在未得到及时检查、更换的情况下，回转轴承螺栓抗剪强度大幅降低，处于临近断裂的不安全状态。

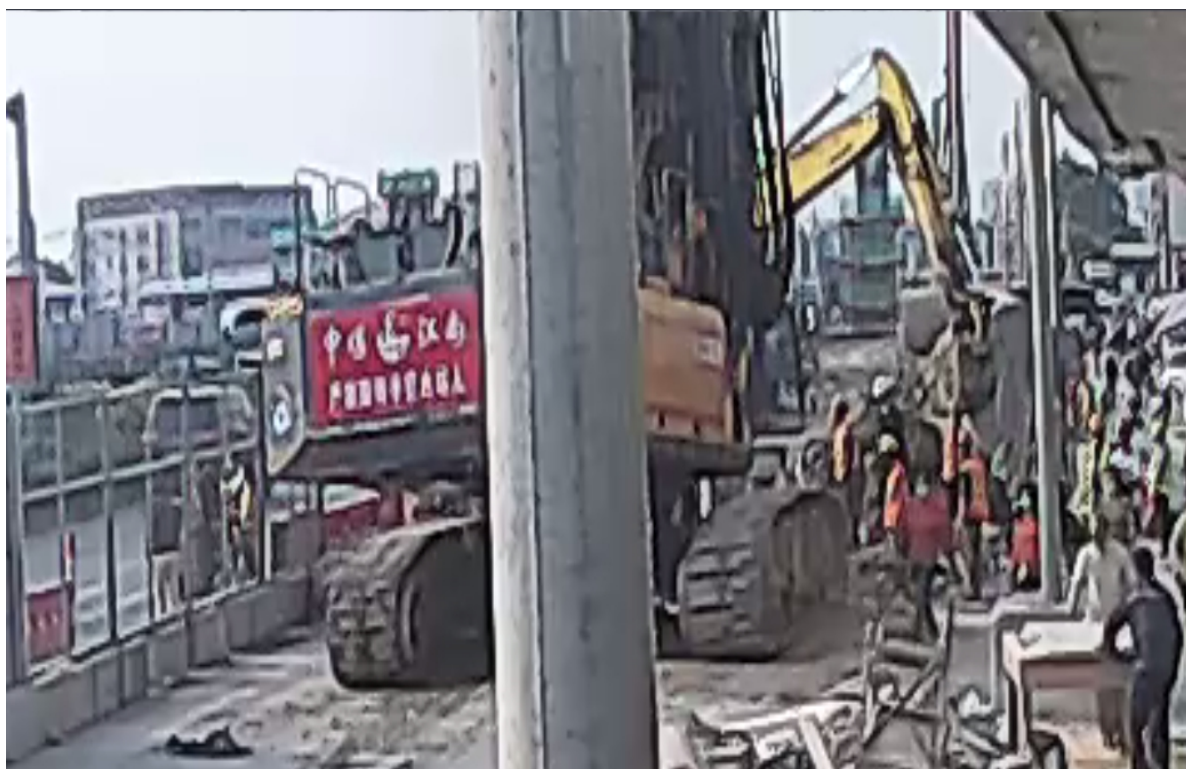
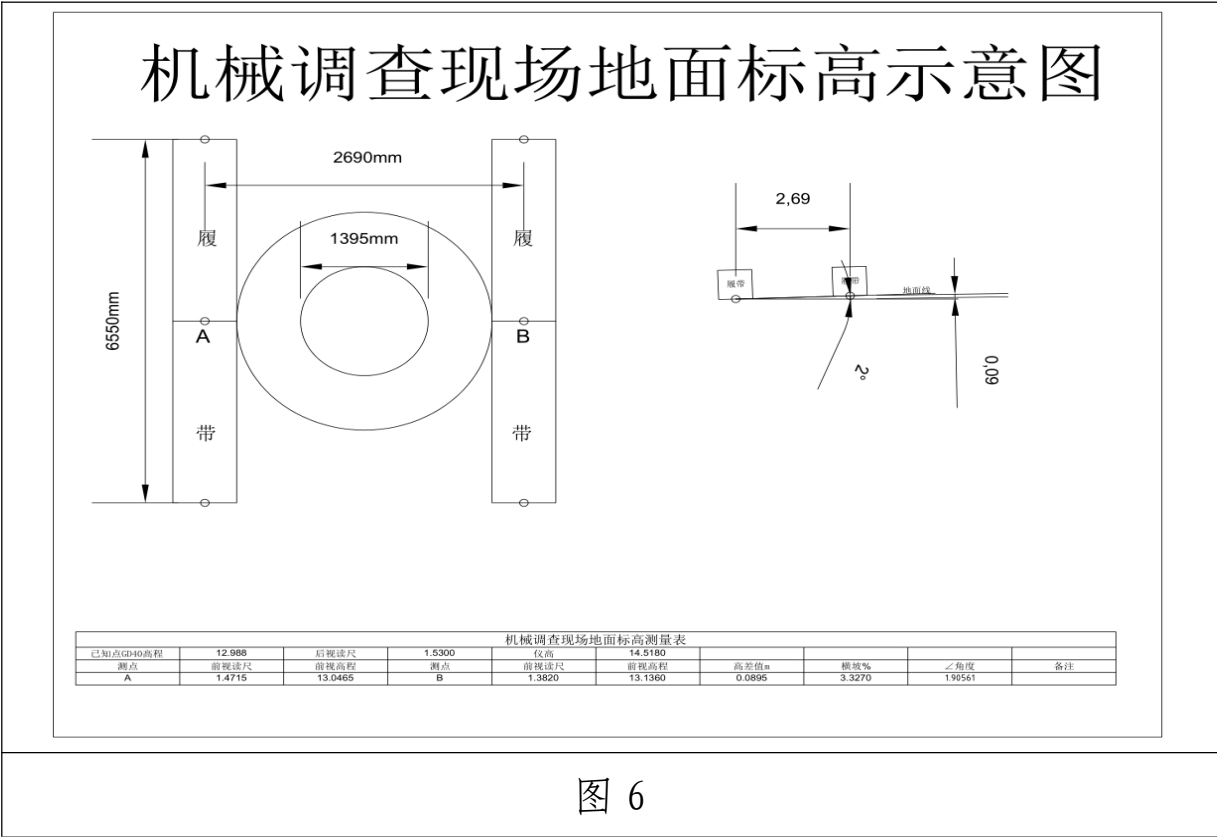
图 5（监控视频截图）

6. 事发时涉事旋挖钻机左侧履带着地面为原行车道，右侧履带着地面为原人行道，地面平整、坚实，左右两侧存在高差，根据实地测量，履带左侧中间地面标高为：13.0465m，履带右侧中间地面标高为 13.1360m；高差为 0.0895m，两履带轴心距离为 2.690m，由此得出，横坡为 3.327%，坡度为  $1.90561^{\circ}$ ，符合《XR400E 旋挖钻机使用说明书》（P3 页）1.2 设备施工范围“工作条件：平整、坚实的地面，坡度 $\leq 2^{\circ}$  ……”的要求。（图 5、图 6）
