广州市白云区江高镇“3·7”机械伤害一般 事故调查报告

2022年3月7日7时22分许，广州市白云区江高镇井岗路“井岗大道南街口”公交站牌旁地块发生一起机械伤害事故，造成1人死亡。

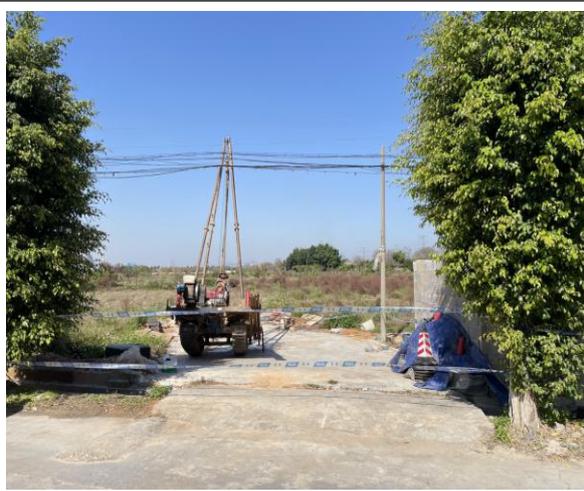
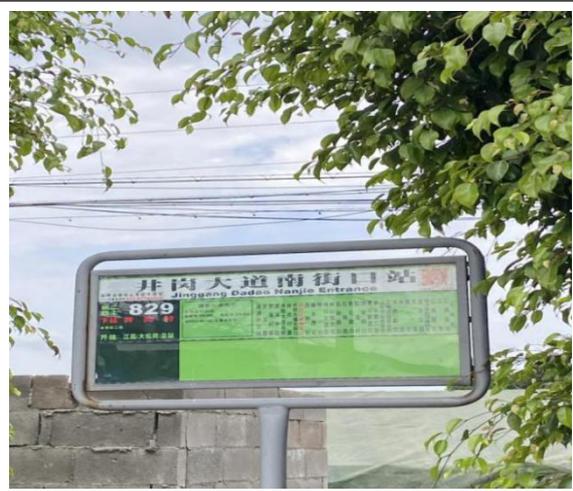
事故现场位置

1. 事故现场位于广州市白云区江高镇“井岗大道南街口”公交站牌旁地块，事发时处于采样点转移工作期间。

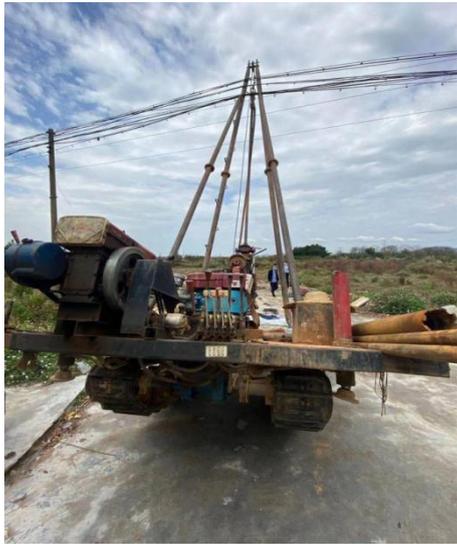
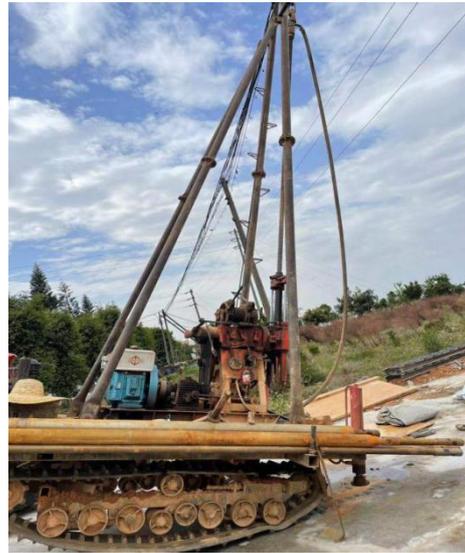
涉事钻机

2. 涉事钻机由上下两部分组成，上部分为钻探机械装置（含塔架），下部分为机台履带车，机台履带车动力装置为欧玛牌 S105 柴油机，钻探机械装置的动力装置为常柴牌 ZS1110 柴油机，全套机台除履带和操作手柄带绝缘外均为可导电金属材质。事发后钻机停在架空通讯线路下方，上端靠在通信架空通信线路上，下端机台履带一端翘起。

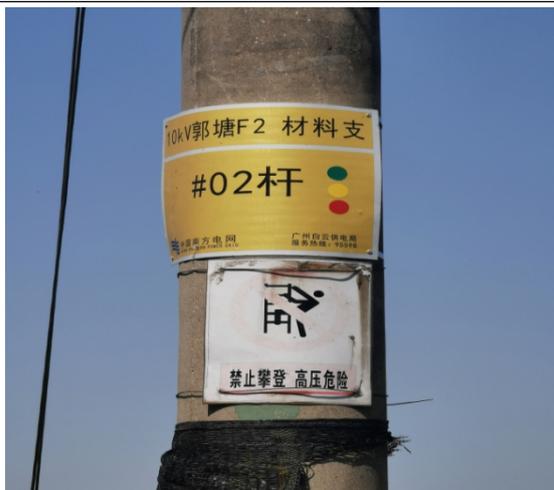
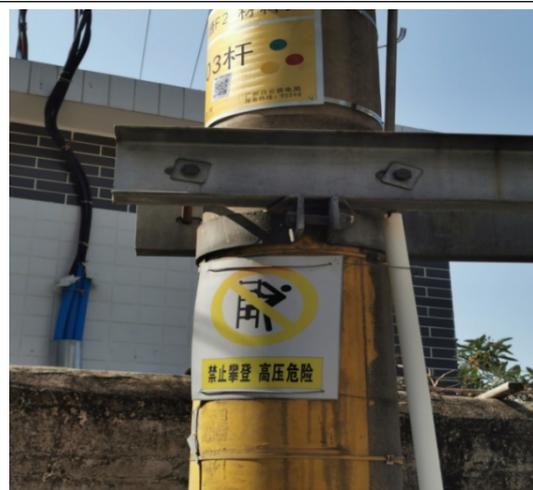
3. 涉事高压电线（电力设备）为 10kV 架空电力线路（10kV 郭塘 F2 材料支#02 杆至#03 杆导线），电压等级为 10kV，规格型号为 LGJ-50mm² 钢芯铝绞线，两根电杆之间跨越距离约 80m。材料支#02 杆、#03 杆悬挂了电杆名称编号牌及“禁止攀登，高压危险”警示牌。涉事高压电线下方区域投运时周围为农田，该地块未种植农作物，无人居住，属于不能通车、人口稀少地区。

材料支#02 杆至#03 线路两端电杆警示标识

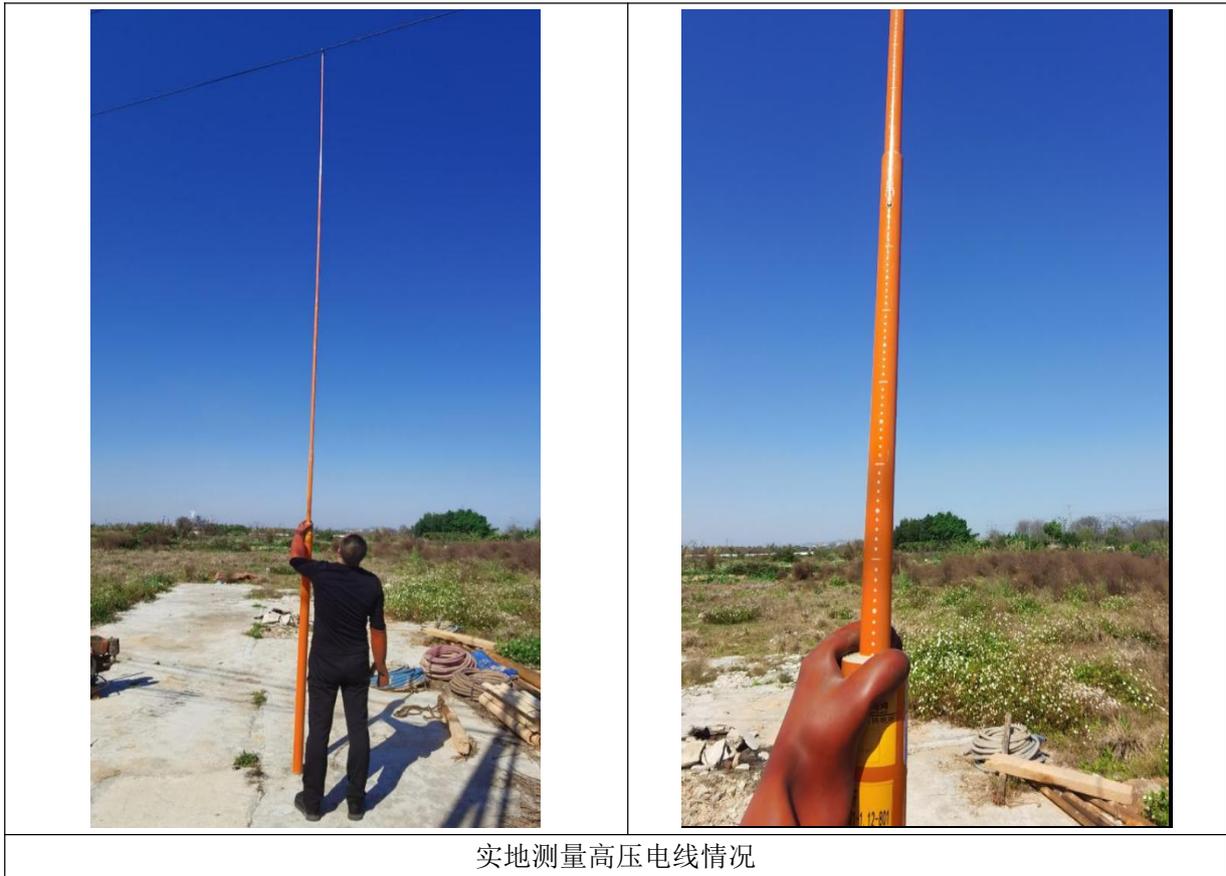
4. 经实地测量，事发位置的材料支#02 杆至#03 杆高压电线垂直向下距离地面的高度约 6.59m，该距离标准符合《66kV 及以下架空电力线路设计规范》（GB50061）第 12.0.7 条“经过交通困难地区的 3kV ~ 10kV 导线与地面最小距离 5.5m”的要求。

实地测量高压电线情况

事发作业场所上方有架空高压电线，电压等级为 10kV，事发位置的高压电线竖直向下距离地面的高度约为 6.59m。涉事钻机安装塔架后，塔架顶部竖直向下距离地面的高度约为 6.75m，钻机整体高度比高压电线高度高出 0.16m。涉事高压电线的材质为钢芯铝绞线，涉事钻机全套机台除履带和操作手柄带绝缘外均为可导电金属材质。当钻机整体移动经过高压线下方时，钻机必然会触碰到高压电线，存在触电的安全隐患。

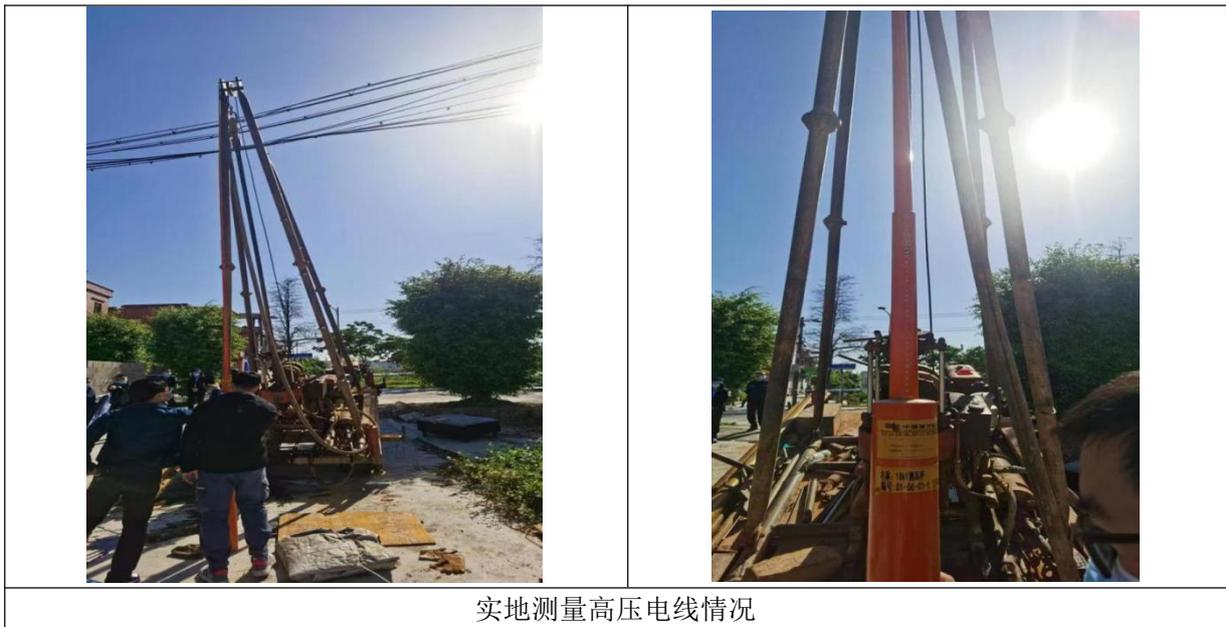
5. 经实地测量计算，涉事钻机安装塔架后，塔架顶部竖直向下距离地面的高度约为 6.75m。

实地测量高压电线情况

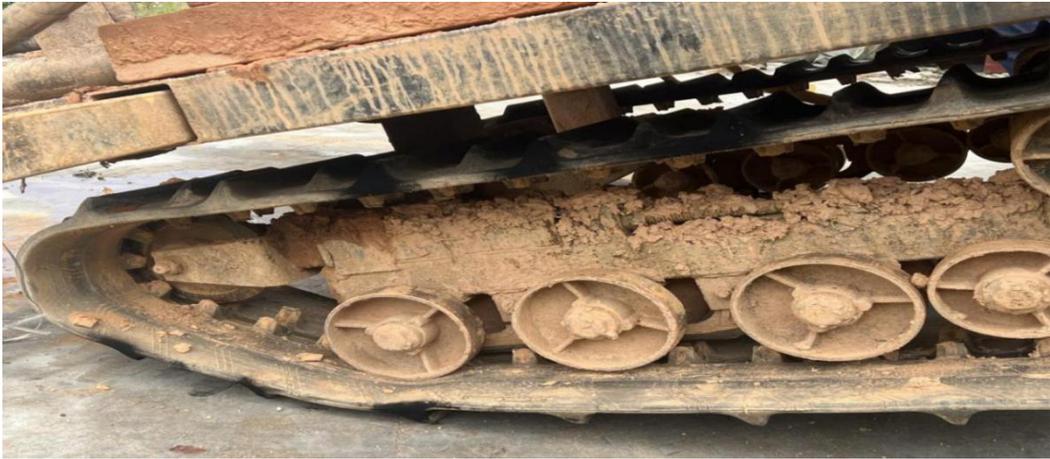
6. 涉事钻机机台履带和高压电线正下方地面有电击穿的痕迹，塔架顶端部件有触电的痕迹。

涉事钻机机台履带电击穿痕迹

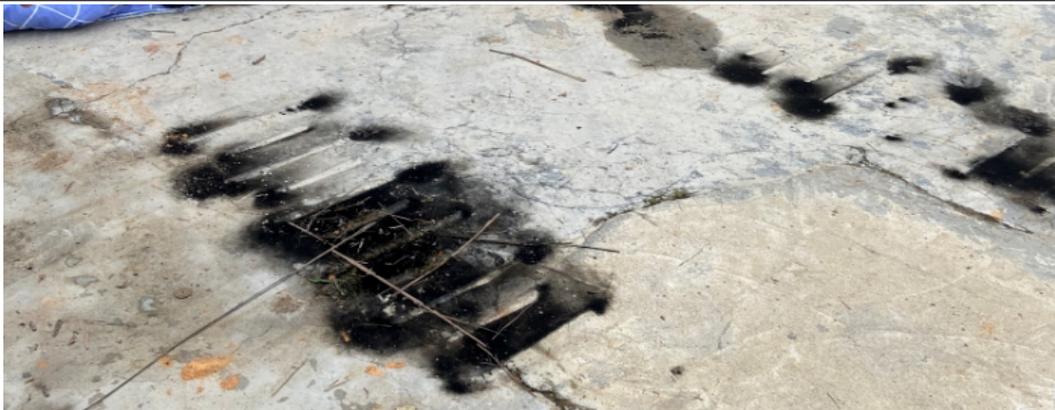
高压电线正下方地面电击穿痕迹

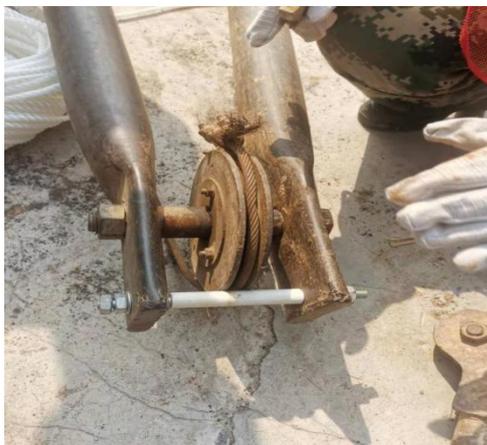
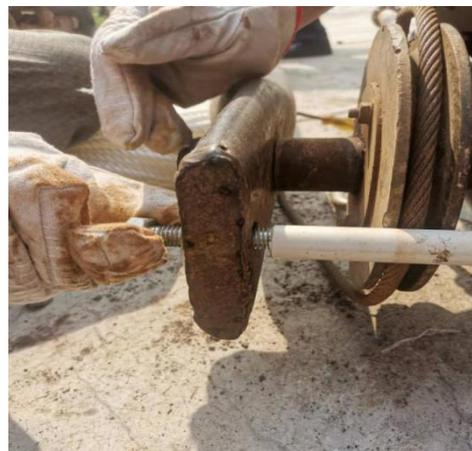
钻机塔架顶端触电痕迹

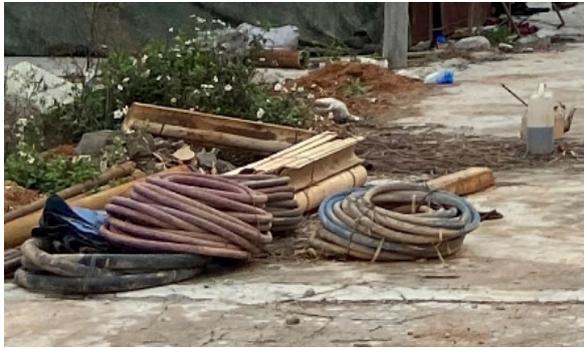
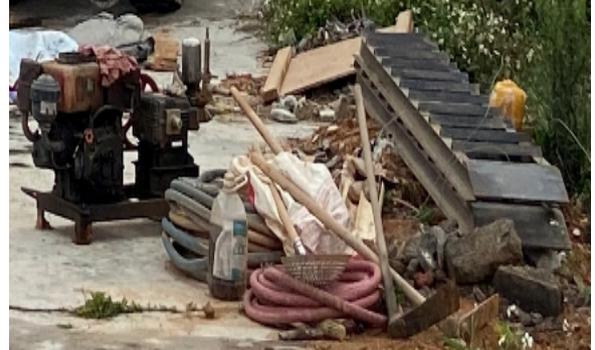
7. 现场附近地面放有钻机配件及工具材料。

现场钻机配件及工具材料
