# 广州市白云区“7·8”生产经营性 道路交通一般事故调查报告

经调查认定，广州市白云区“7·8”一般事故是一起生产经营性道路交通责任事故。

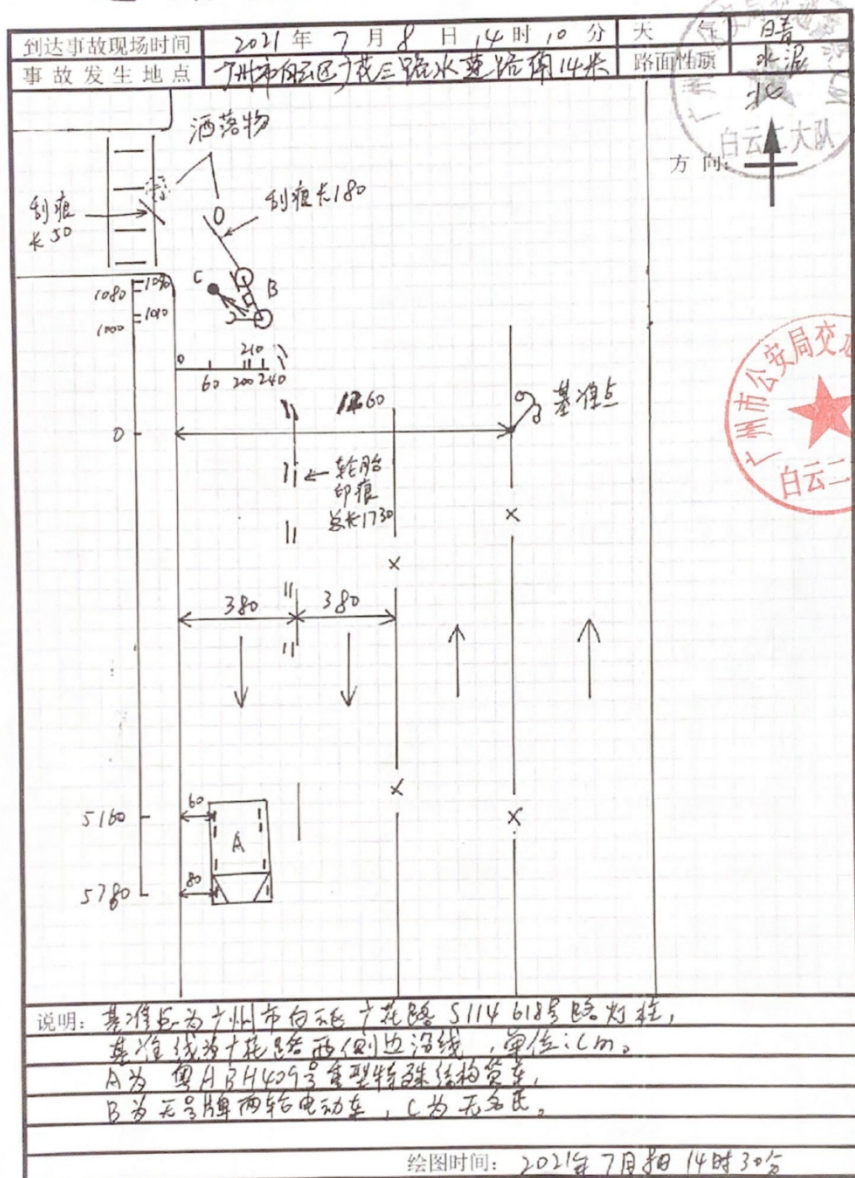
## 道路交通事故现场图

路路口，由西往南右转弯至广花三路水莲路 14 米处，此时，江某伦驾驶无号牌电动自行车沿水莲路由西往东行驶至该地点，重型特殊结构货车右前车身碰撞电动自行车，继而右后轮碾压江某伦，造成江某伦现场死亡的交通事故。（事故现场如下图）

事故现场位于广州市白云区广花三路水莲路南 14 米处，事发地为三叉路口，广花三路呈南北走向；事发地以北道路设有水泥护栏分隔双向六条机动车道，两侧设有行人及非机动车通道；事发地以南道路设有铁护栏分隔双向四条机动车道；水莲路呈东西走向，事发地道路西侧设有中心分隔线分隔双向两车道，事发地西南侧设有横穿广花三路的東西向人行及非机动车地下通道出入口，因广州市政公司施工原因封闭。事发地路口设有交通信号灯、交通标志、标线控制，完好、潮湿的沥青路面，照明条件为

根据广州市公安局交通警察支队白云二大队出具的《道路交通事故认定书》（第 440111120210000329 号），经调查询问、综合分析，本起事故的直接原因是：黄燕成未按照操作规范安全驾驶机动车件不符合技术标准且不符合核定载质量的重型特殊结构货车上道路行驶；广州市政公司未事先征得公安机关交通管理部门同意占用道路施工作业，导致道路交通不安全因素增大。
