# 广州市白云区龙归街“6·15”物体打击一般 事故调查报告

2022年6月15日10时05分许，广州市白云区龙归街龙河西路东湖映月小区锦洲一街20号发生一起物体打击事故，造成1人受伤，后送医院抢救无效死亡。

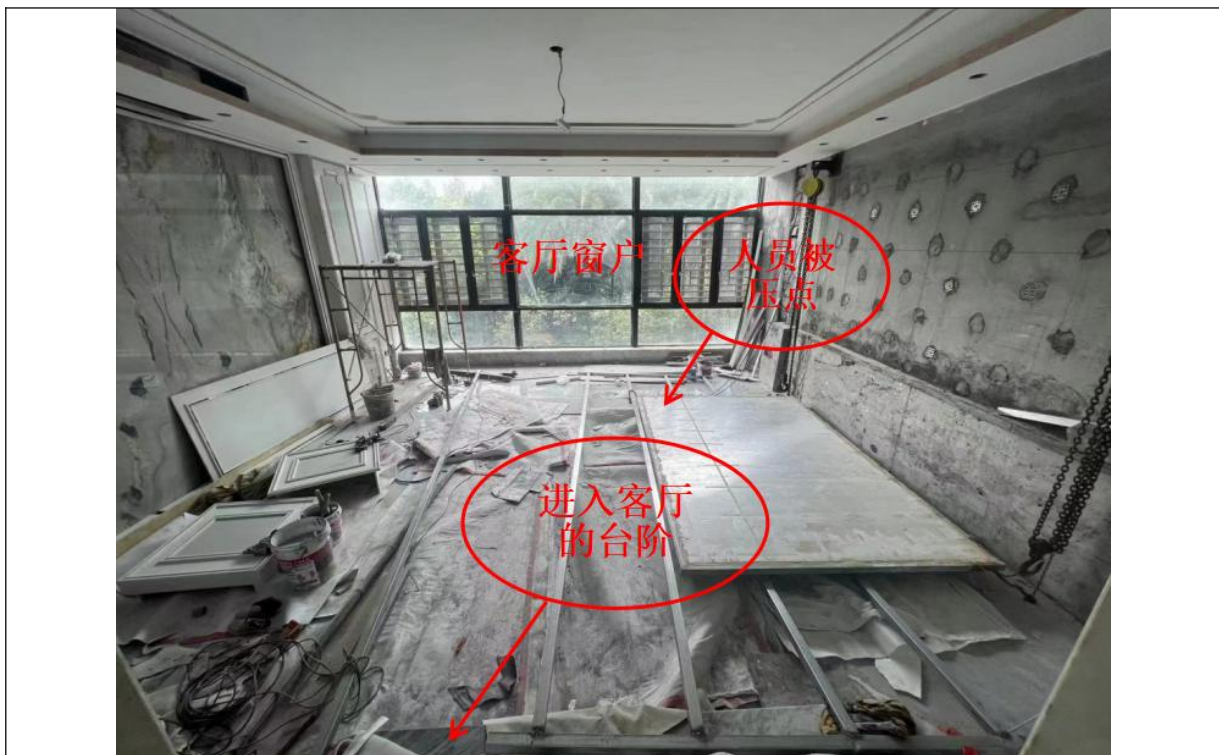
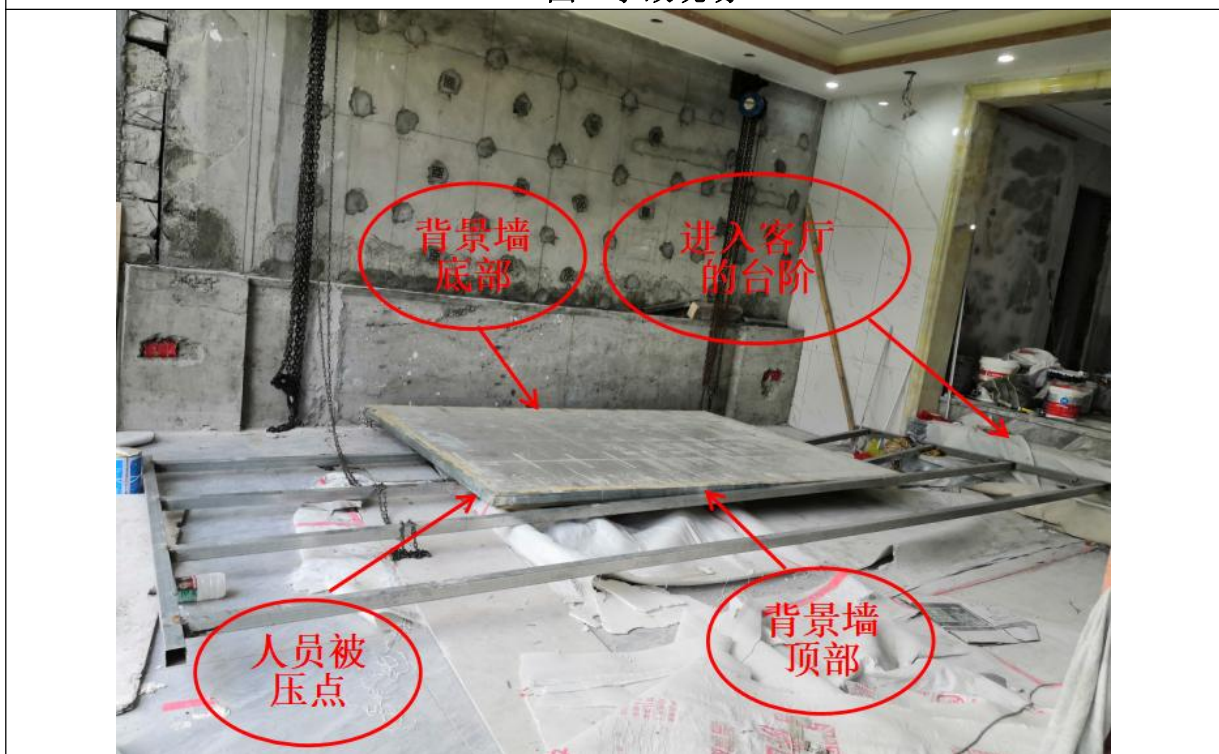
1. 事故发生地点在广州市白云区龙归街龙河西路东湖映月小区锦洲一街 20 号别墅一楼室内装修工程施工现场，现场无视频监控。涉事别墅一楼进门为餐厅，经过玄关后为进入客厅的台阶，客厅窗户正对台阶，人员被压点在已倾倒的沙发背景墙的左上角（见图 1、图 2）。

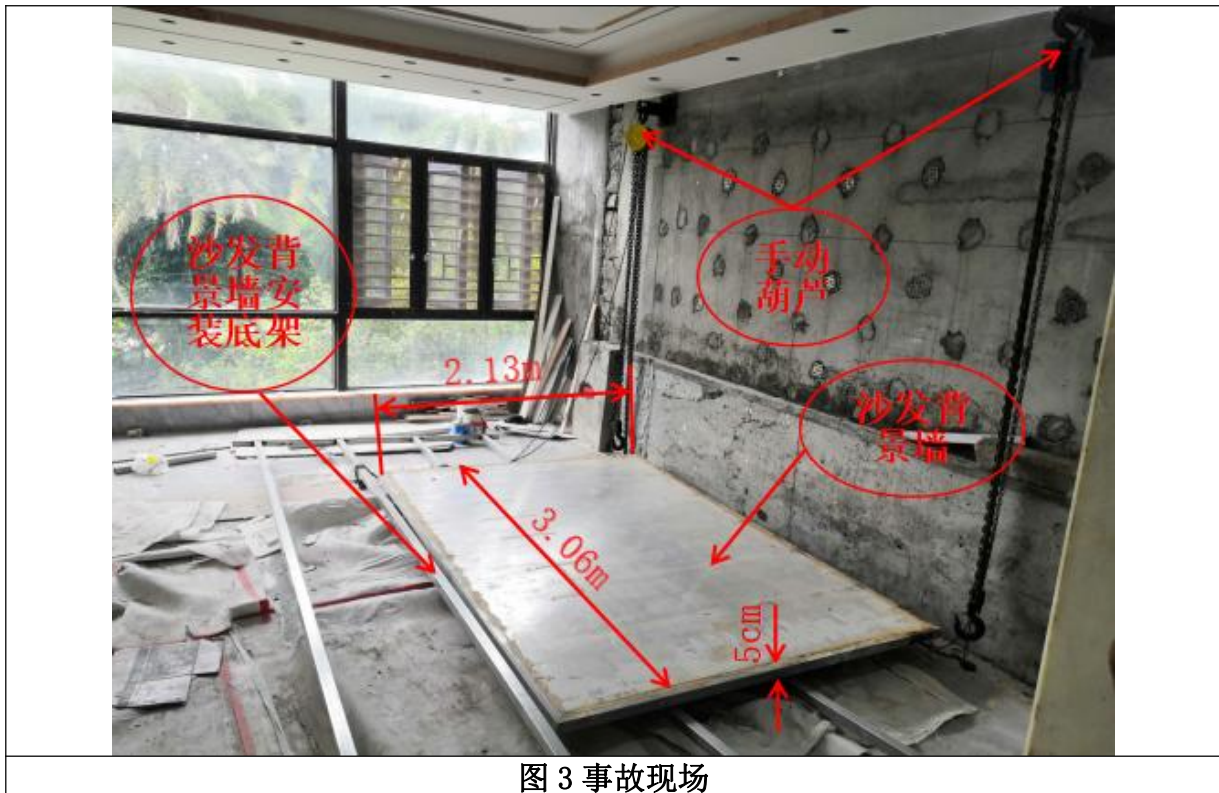
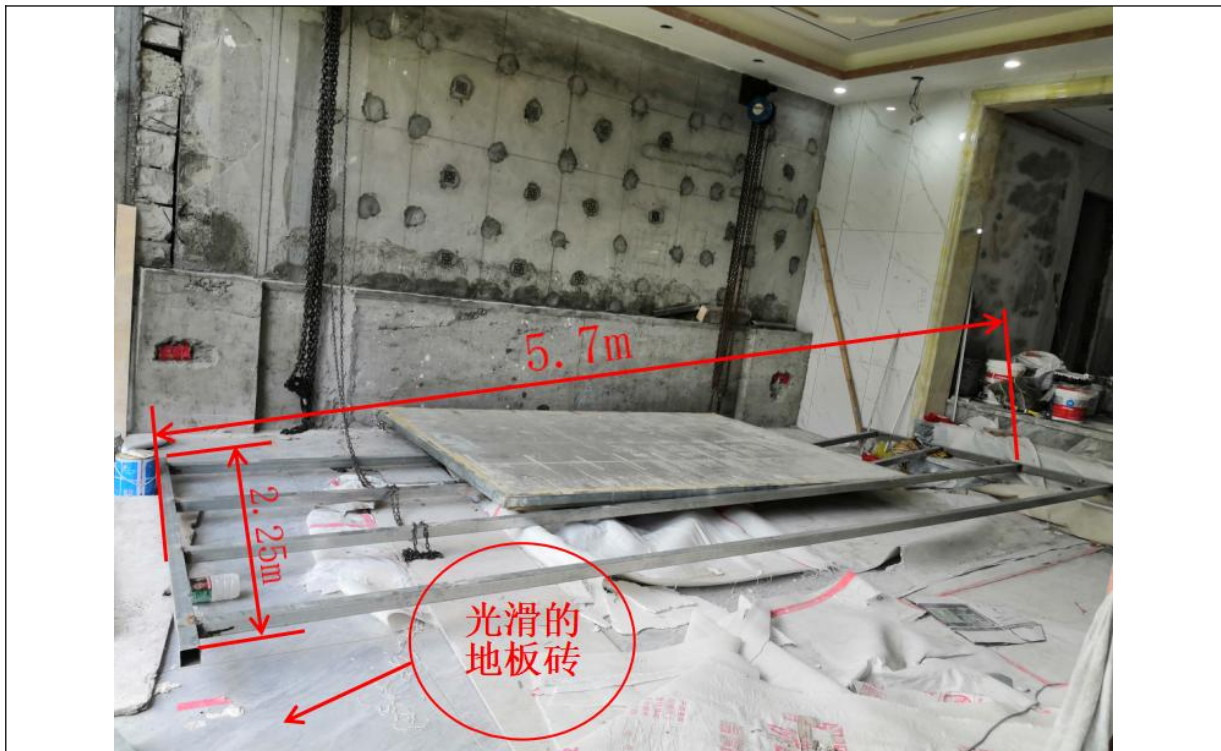
背景墙的墙体顶部两端各设置有手动葫芦，客厅已铺地板砖，砖面光滑。沙发背景墙材质为大理石，长 3.06m，高 2.13m，厚 0.05m（见图 3）。经测算，涉事沙发背景墙的重量约为 850kg。沙发背景墙安装底架长 5.7m，宽 2.25m（见图 4）。

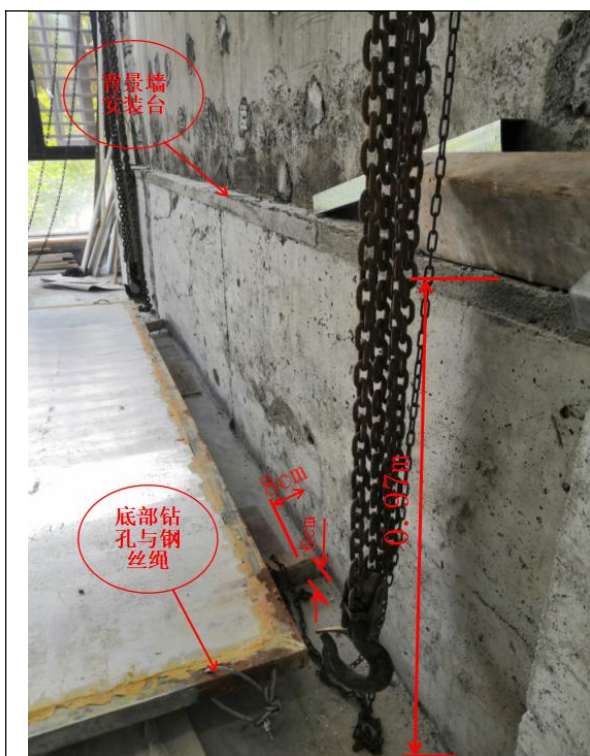
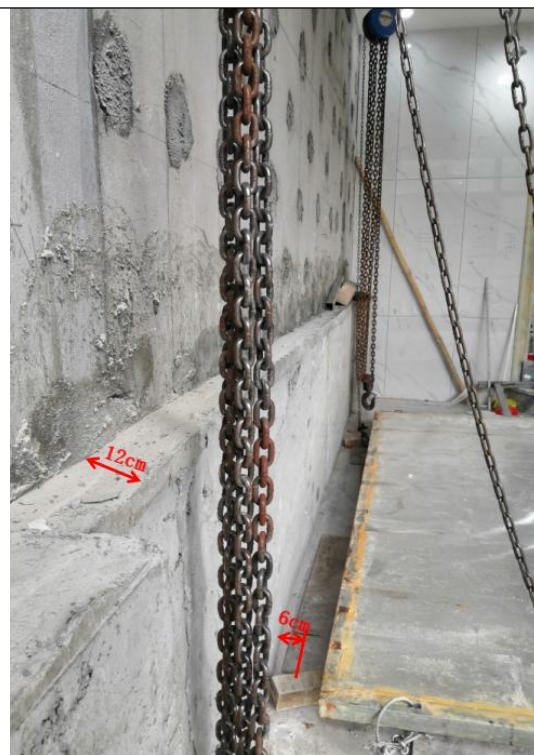
4. 沙发背景墙安装墙台高 0.97m，宽 0.12m，背景墙底部两端分别钻孔并穿有钢丝绳，靠客厅台阶一端，背景墙底部垫木压痕距离墙体 0.08m，靠客厅窗户一端，背景墙底部垫木压痕距离墙体 0.06m，垫在背景墙底部的木块高 0.06m（见图 5、图 6）。

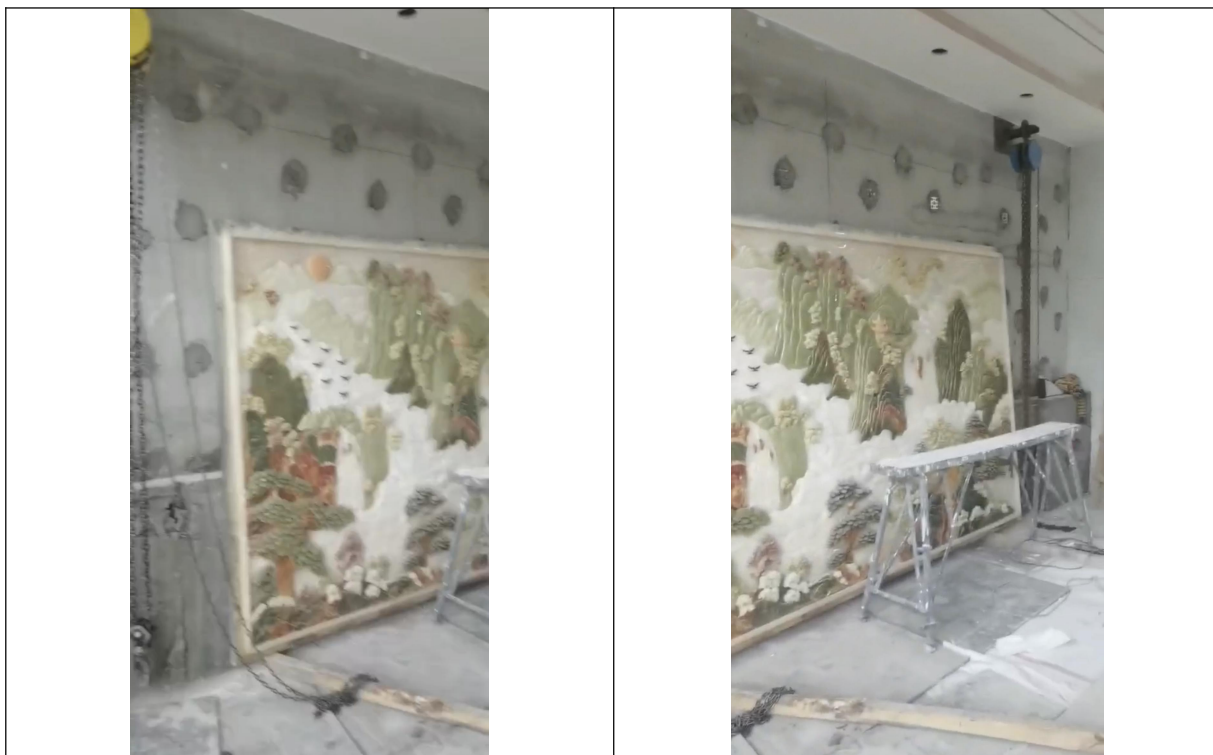
5. 事发前背景墙斜靠在竖直墙面及墙台侧，背面靠墙，正面向外，且未采取防倾倒措施。经专家组对事发前沙发背景墙的放置状态进行分析和计算（见图 7、图 8），事发前背景墙分别在窗户和台阶方向两端中的 $\alpha_1$ （假设背景墙顶端接触竖直墙面时，背景墙与竖直墙面的夹角为 $\alpha_1$ ）均大于 $\alpha_2$ （假设背景墙中部接触墙台时，背景墙与墙台的夹角为 $\alpha_2$ ），由此得出背景墙在事发前只接触地面及墙台，顶部未接触竖直墙面。经计算，背景墙与墙台夹角的角度约为  $4^\circ \sim 5^\circ$ ，角度较小，即涉事背景墙的放置接近竖直状态。

图7 事发前背景墙放置状态（来自熊秀琼提供的其与孙胜利的微信记录）

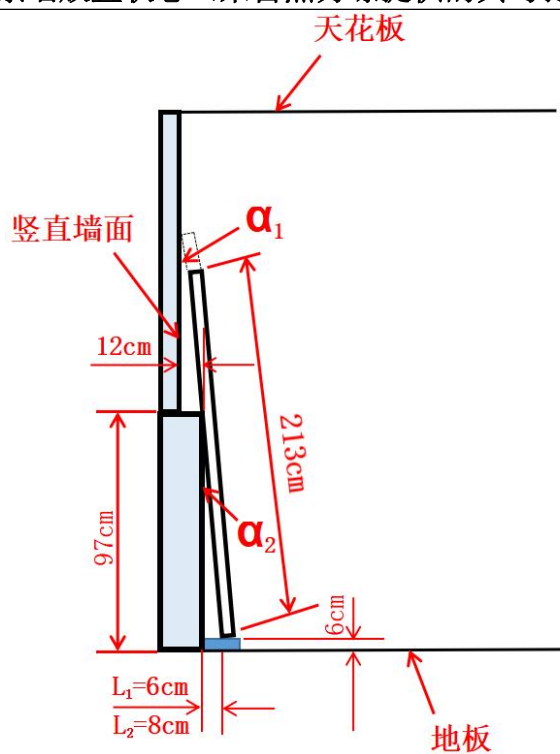
图8 事发前背景墙放置状态分析

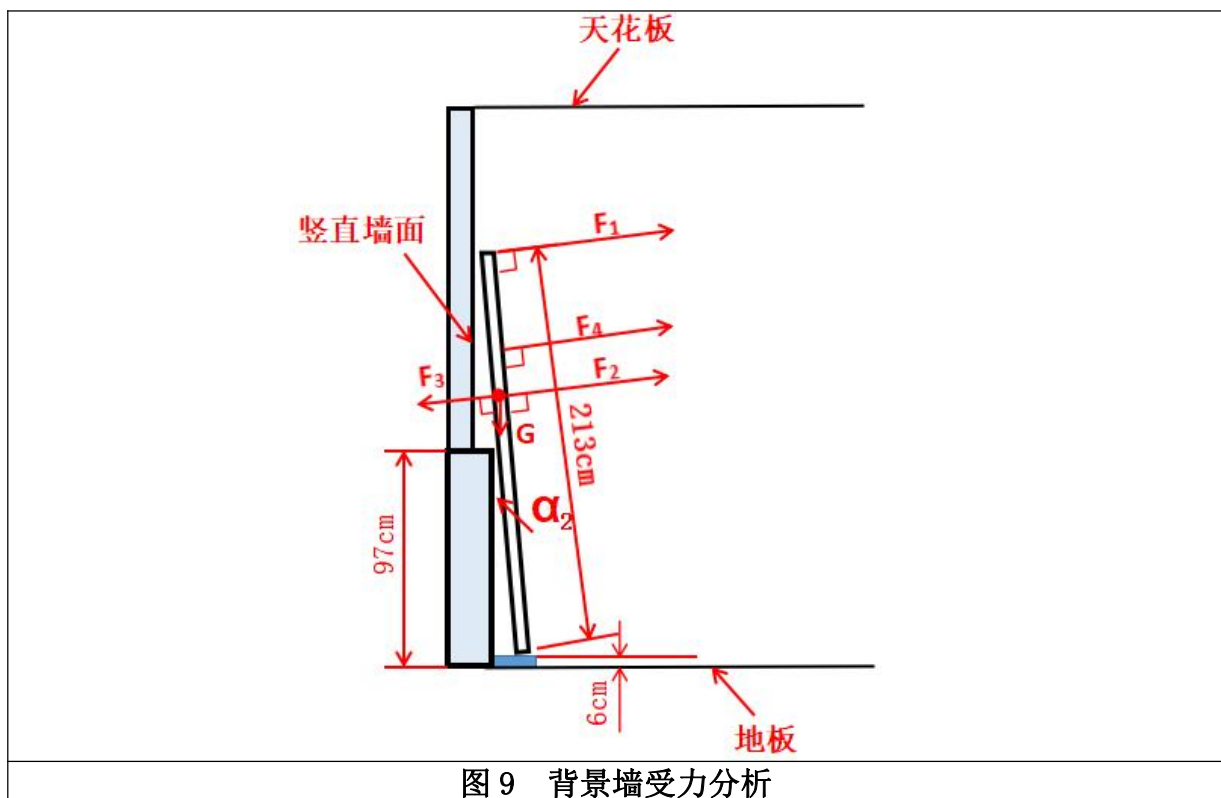
8. 经专家组对涉事背景墙进行受力分析（见图 9），若重心作用力方向由背面转移至正面，则背景墙必然受到了某种作用于背景墙且作用方向由背面向正面的外力。经测算，该外力的最小值为 363.2N（相当于提起约 37kg 的重物）。经专家组测算并现场情况综合分析，认为可排除外界或自然因素（如空气动能、外部震动等）作用导致背景墙倾倒的可能，符合人为因素导致背景墙倾倒的特征。
