# 广州市白云区钟落潭镇“5·18”机械伤害一般事故调查报告

2022年5月18日20时30分许，位于广州市白云区钟落潭镇金盆村军民三路2号之四的广州方塑塑料实业有限公司发生一起机械伤害事故，造成1人死亡。

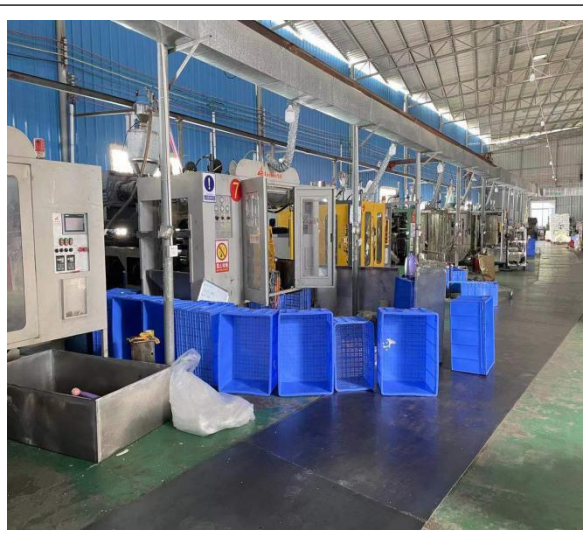
图 2 生产车间

1.事发位置位于方塑公司生产车间内，车间内有 19 台用于生产的自动塑料吹瓶机。该公司生产车间内设有监控摄像头，但已损坏，无法记录事发经过。

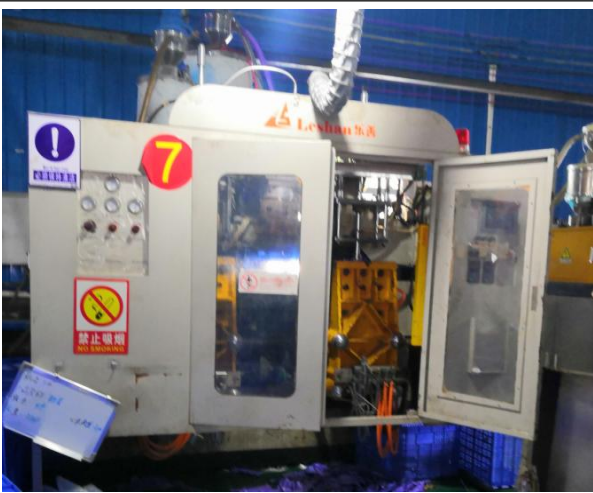
图 3 涉事设备

2. 涉事设备为方塑公司生产车间编号为 7 号机的数控塑料挤出吹塑中空成型机（以下简称“塑料吹瓶机”），用于生产塑料包材瓶，铭牌显示生产厂家为广东乐善机械有限公司。塑料吹瓶机设有左模具组件、右模具组件，操作界面在塑料吹瓶机安全门旁边的右上角，操作面右下方有一急停按钮。左、右模具组件均可作左右移动（即接料、合模、吹塑成型），左右两侧模具组件

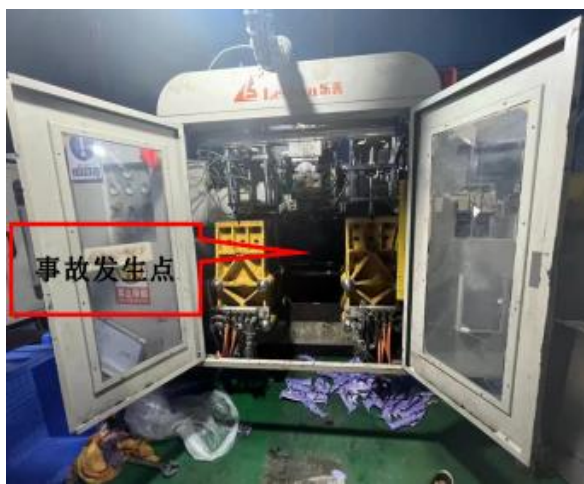
图 5 事故发生点

3. 事故发生点位于 7 号塑料吹瓶机左、右模具组件之间。左、右模具组件内侧开口最大间距离为 560mm，此间距离比普通人的肩部宽，人可轻易探入此危险空间内。当设备中有模具组件在中部接料时，两模具组件内侧开口间距离是 13mm，不足以容纳除手指以外的人体任何部位。设备安全门距模具水平距离为 410mm。

2022年5月18日20时，方塑公司按日常安排进行晚班生产活动。当晚运行生产的塑料吹瓶机共有3台，分别为1号、7号和13号塑料吹瓶机，其中，陈四莲负责收集机器生产过程中产生的废料，骆某桂（女，40岁，广西贵港市人，捡瓶工）负责7号塑料吹瓶机的捡瓶和包装工作，梁某誉（男，48岁，广东省怀集县人，机器操作师傅）负责换模具、调试产品的重量质量、机器维修等工作。20时30分许，陈四莲打开正在运行中的7号塑料吹瓶机的安全门，弯腰将头部及上身伸进7号塑料吹瓶机内准备捡废料，此时，右侧模具组件从设备右侧往中部移动，将陈四莲的头部夹在右侧模具组件和左侧模具组件之间，致其受伤。

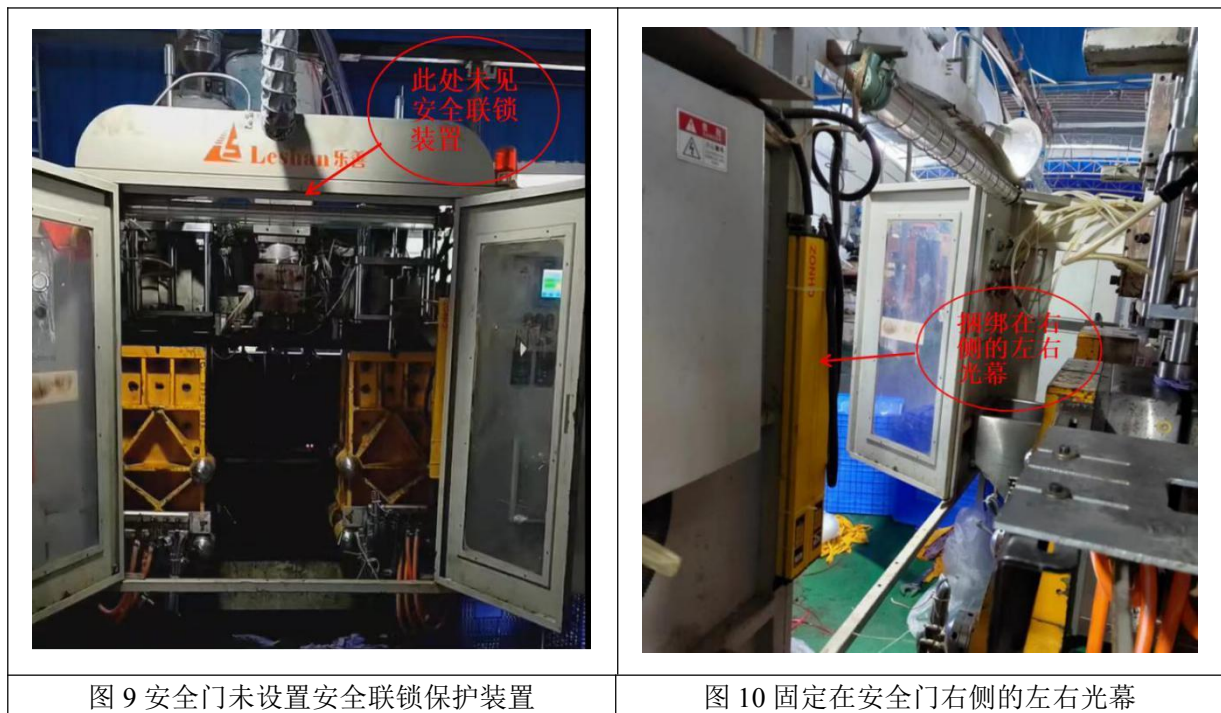
4. 事发设备正面设有双扇安全门，安全门未设置安全联锁装置，在安全门打开或没有关好的情况下，设备可以启动运行（即：当操作者或者其他人员打开安全门时，设备不会立即停机，可以照常运行）。安全门的左右光幕被捆绑在右侧，光幕没有投入使用（即：设备处于运行状态时中，如有操作者或其他人越过安全门，设备因没有光幕保护不会停止工作）。在自动或手动模式下，人员均可以触及设备的危险部位。

方塑公司生产车间 7 号塑料吹瓶机的安全门未设置安全联锁装置，安全门被打开后，设备仍能继续运行，在陈四莲打开安全门将头部及上身伸进设备左右两模具组件之间的危险区域时无法终止模具组件移动。安全门左侧光幕移位放置在右侧，人员在

设备运行时越过安全门，设备接收不到停止设备的信号而继续运行。违反了《生产设备安全卫生设计总则》（GB 5083-1999）第 6.1.1 条、第 6.1.2 条和第 5.6.3.2 条<sup>①</sup>的规定。
