# 广州市白云区白云湖街“5·24”高处坠落一般事故调查报告

2022年5月24日9时23分许,位于广州市白云湖街夏花一路197号的广州市镁佳展示用品有限公司厂区内发生一起高处坠落事故,造成1人受伤,后送医院抢救无效死亡。

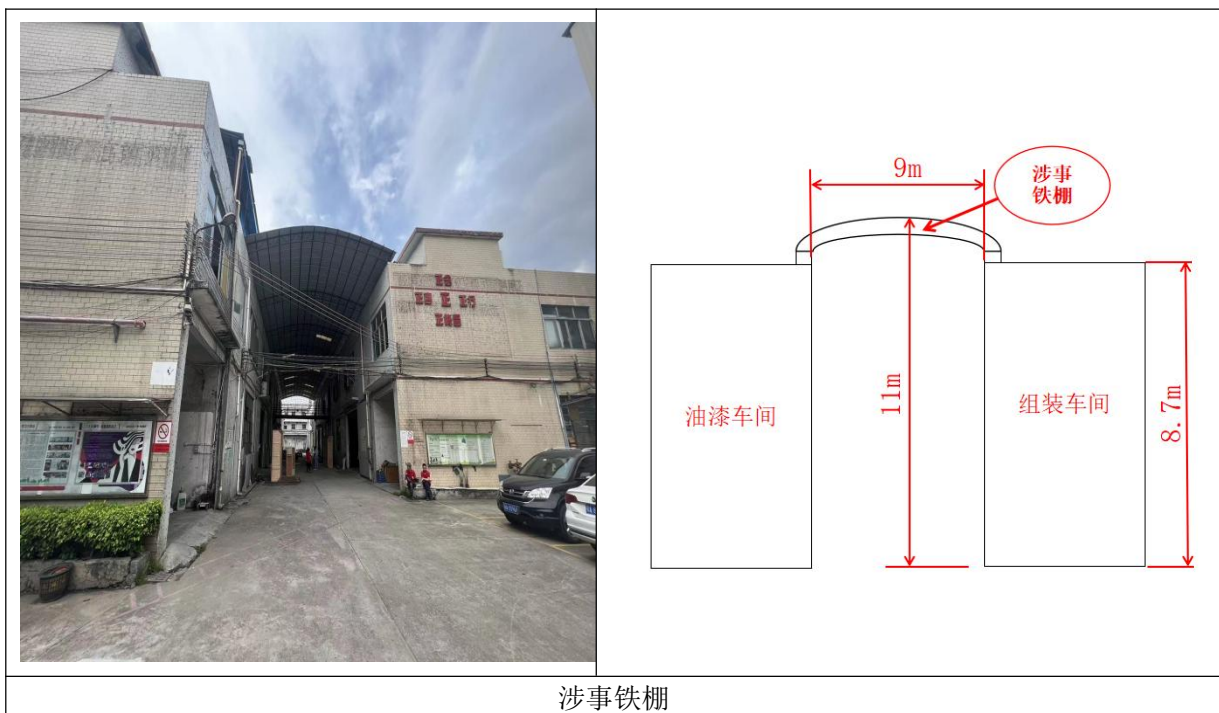
2. 涉事铁棚位于镁佳公司的两栋厂房（即：油漆车间和组装车间）之间，西侧为油漆车间，东侧为组装车间，两车间均为 2 层钢筋混凝土结构建筑，高 8.7 米，两车间之间的通道宽 9 米，铁棚最高点距离地面高度为 11 米，原铁棚总长约 70 米。截止事发时，拆除进度已完成约 30%。

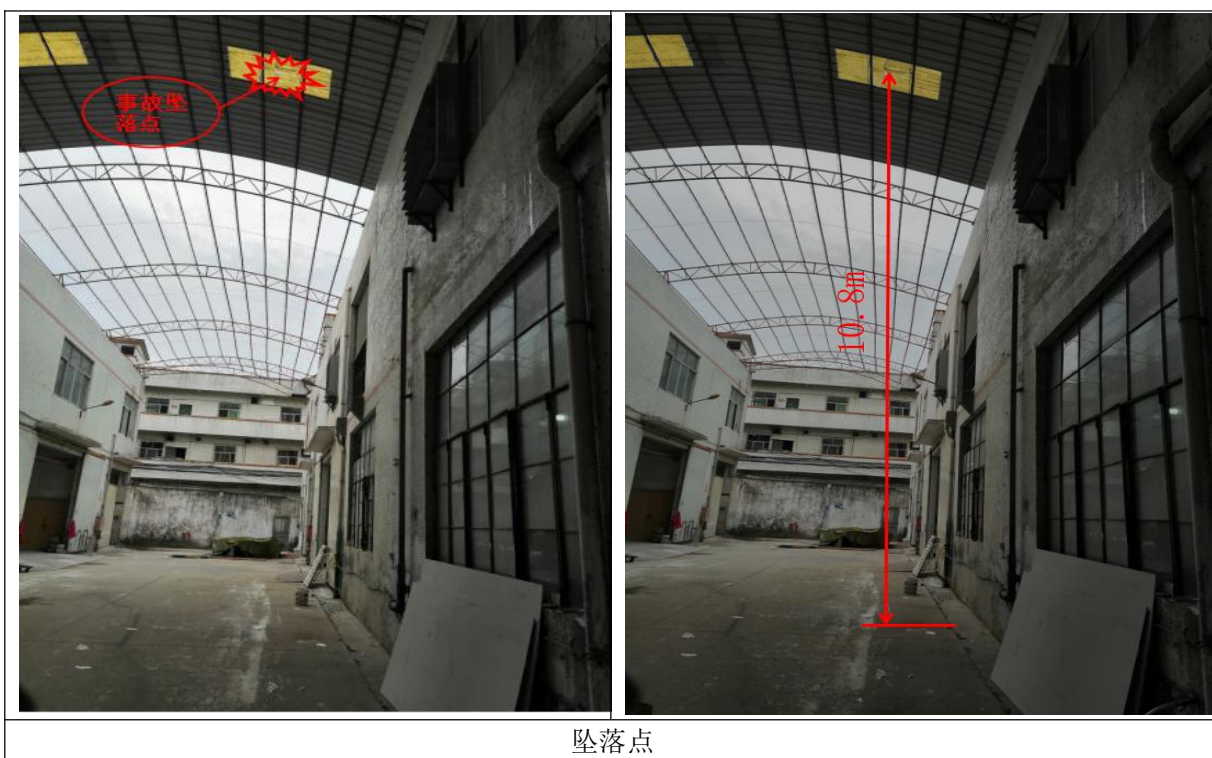
坠落点

3. 涉事铁棚为钢结构，棚顶主要为铁皮覆盖，铁棚两纵梁之间的距离为 0.7 米，中部位位置的每两横梁之间均有设置 2 块采光亮瓦。坠落起点位于未拆除部分铁棚的东北角采光亮瓦处，距离地面高度为 10.8 米。

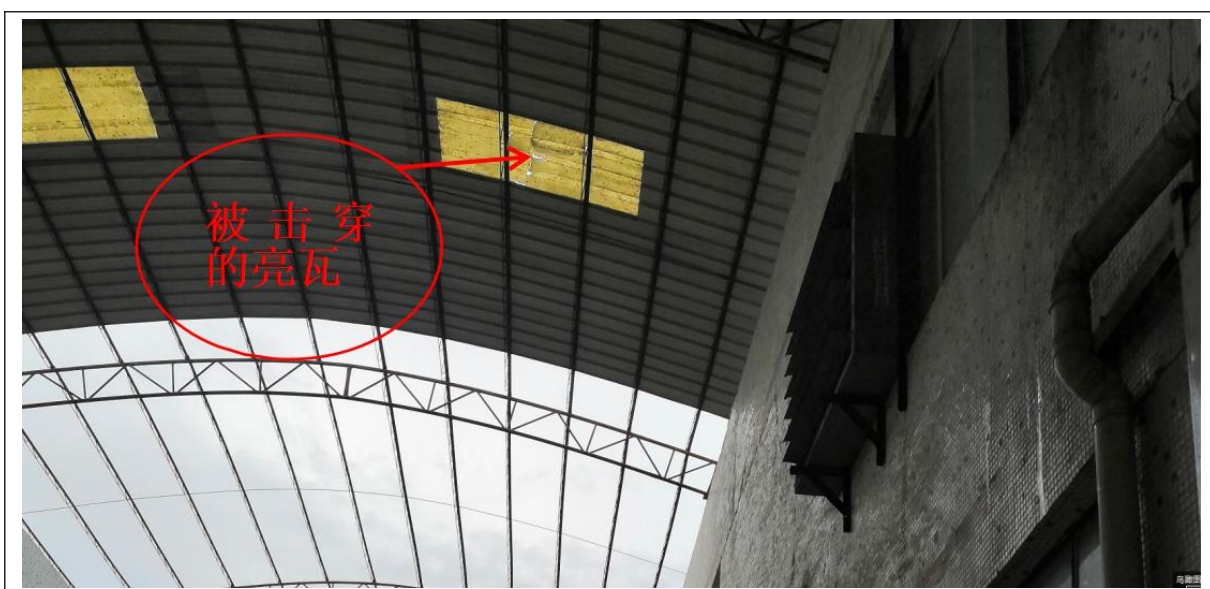
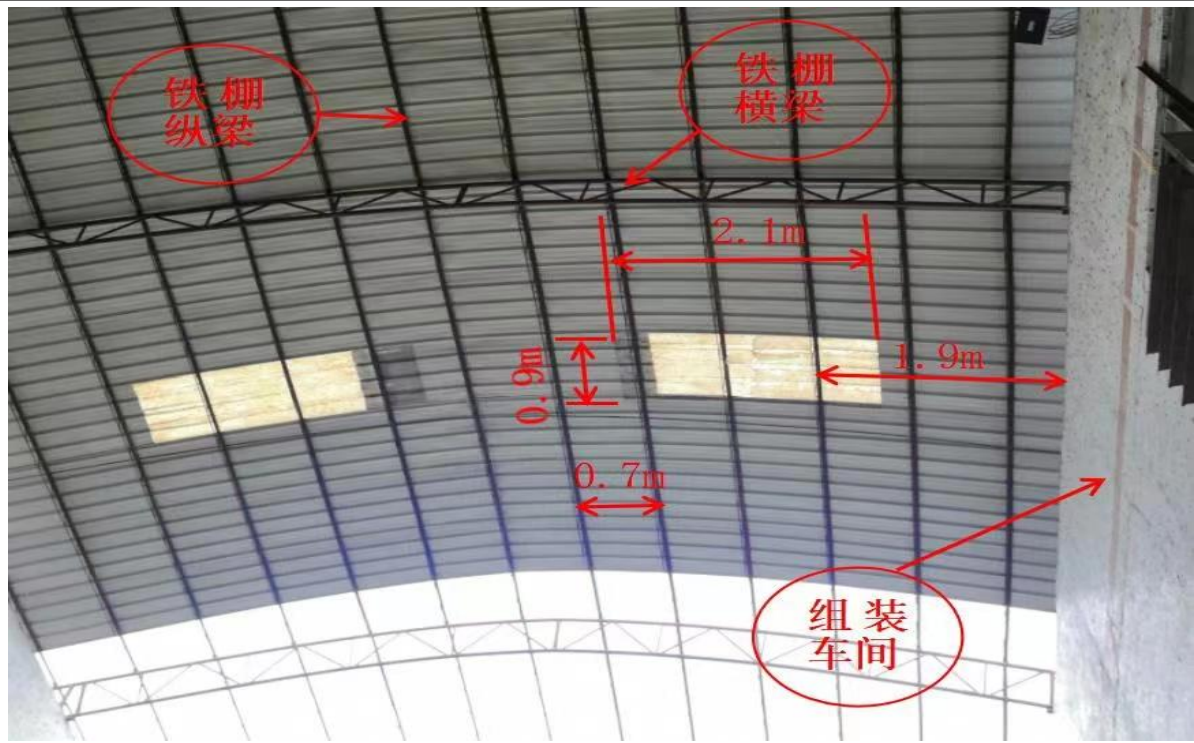
采光亮瓦情况

4. 坠落起点处的采光亮瓦已破裂（被踏足击穿）。该采光亮瓦设于铁棚纵梁之上，为塑料材质，已老化发黄，长 2.1 米，宽 0.9 米，裂缝边缘与组装车间距离为 1.9 米。

涉事铁棚位于镁佳公司的油漆车间和组装车间之间，铁棚最高点距离地面高度为 11 米，两车间高 8.7 米，铁棚中部的塑料材质采光亮瓦已老化发黄，抗压强度低，不足以承受一个普通成年人的体重，当作业人员踩踏采光亮瓦时易发生破裂导致人员坠落，且作业现场未采取安全防护措施，存在高处坠落的安全隐患。

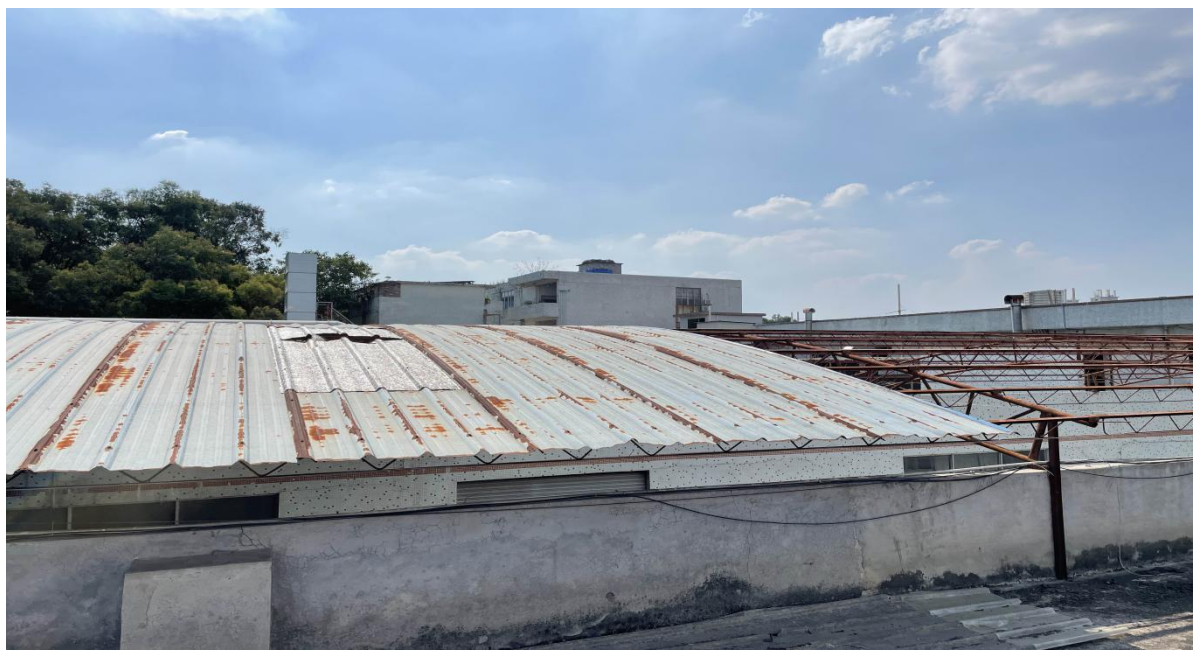
铁棚顶部情况

5. 涉事作业现场未采取防止高处坠落的安全措施，组装车间楼顶天面有 1 条安全绳。

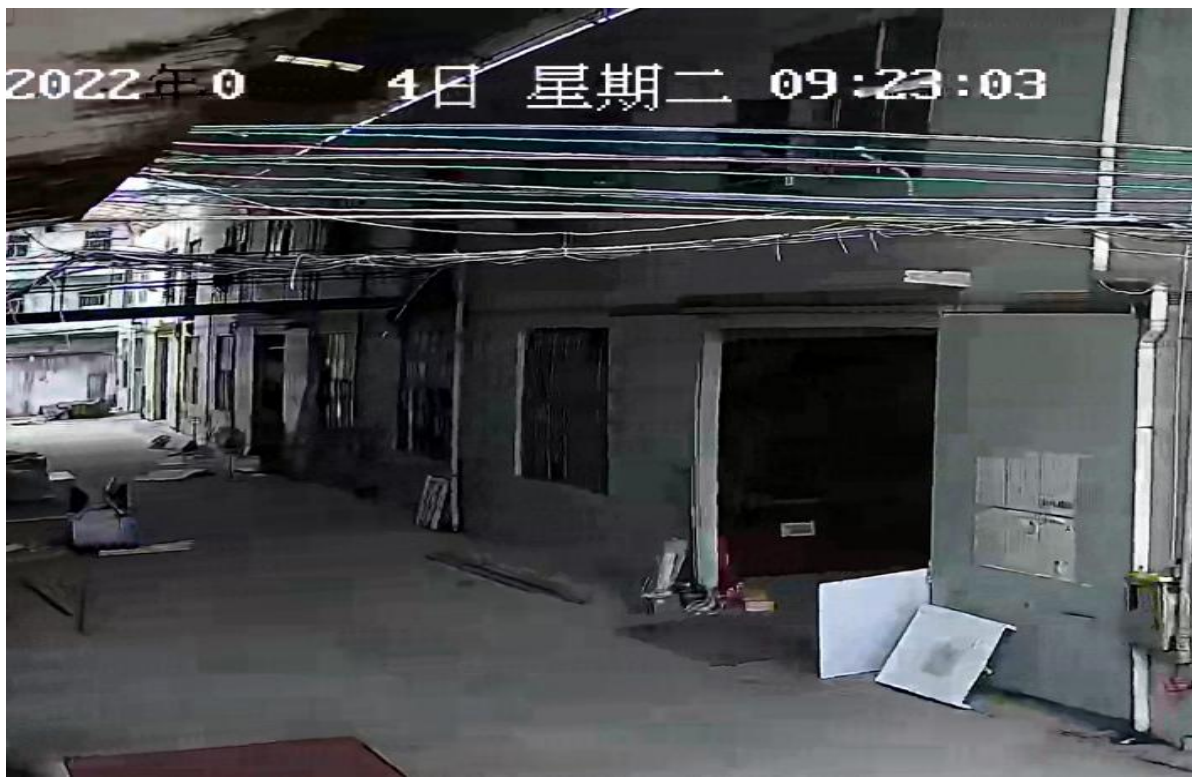
吴业平坠落前的监控截图

(2) 09 时 23 分 03 秒，监控视频显示无人员坠落在涉事铁棚东北角采光亮瓦的下方地面。受旋转状态的角度影响，监控视频无法记录吴业平的坠落过程。09 时 23 分 53 秒，监控视频显示吴业平已倒在涉事铁棚东北角采光亮瓦的下方地面。
