# 广州市白云区白云湖街“7·11”物体打击 一般事故调查报告

2022年7月11日17时15分许，位于广州市白云区白云湖街大朗大鹏公司富民7号仓6-9号位的广州熊佳村里阳食品有限公司仓库内发生一起物体打击事故，造成1人死亡。

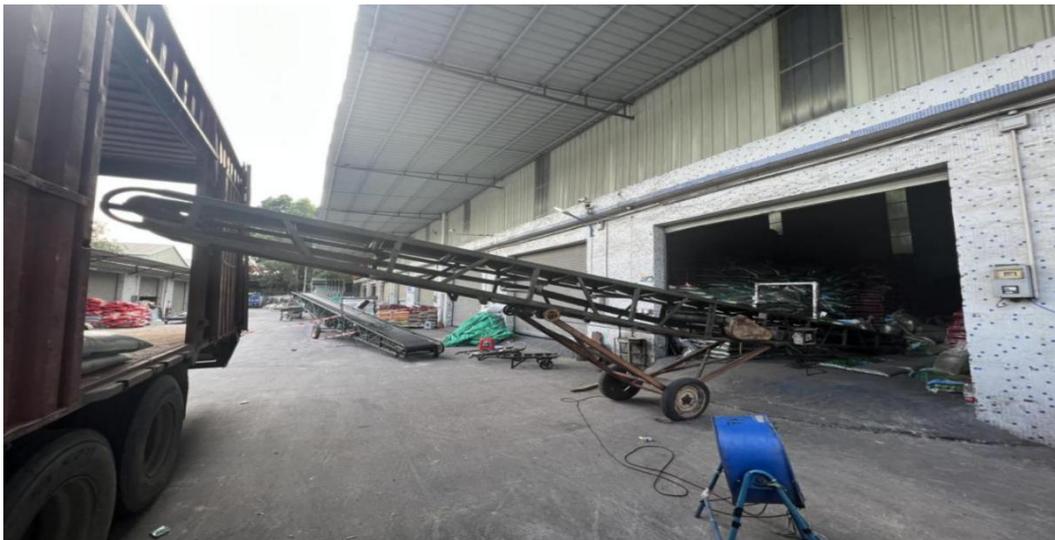
（一）事发地点为广州熊佳村里阳食品有限公司J9仓库，建筑面积约120平方米，以堆垛方式储存绿豆、红豆、红米等袋装五谷杂粮。（图1、图2）

图1 涉事仓库外观

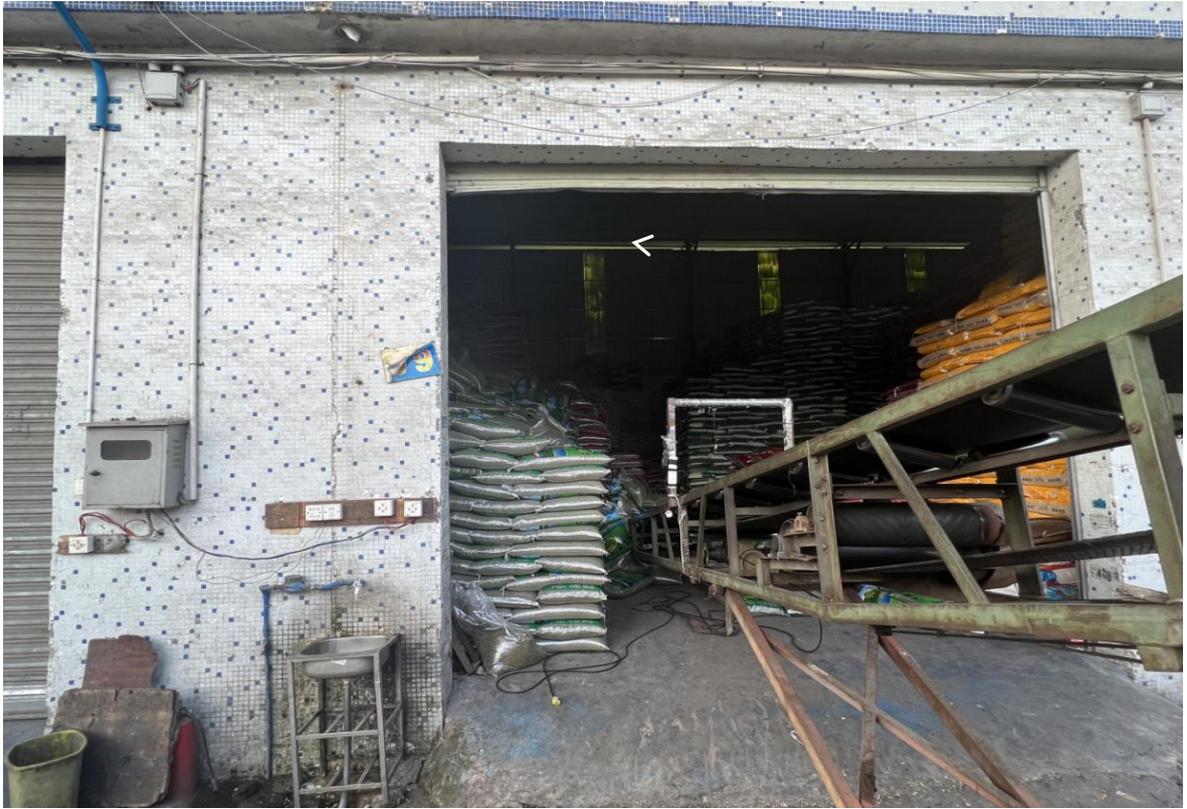
图2 涉事仓库大门

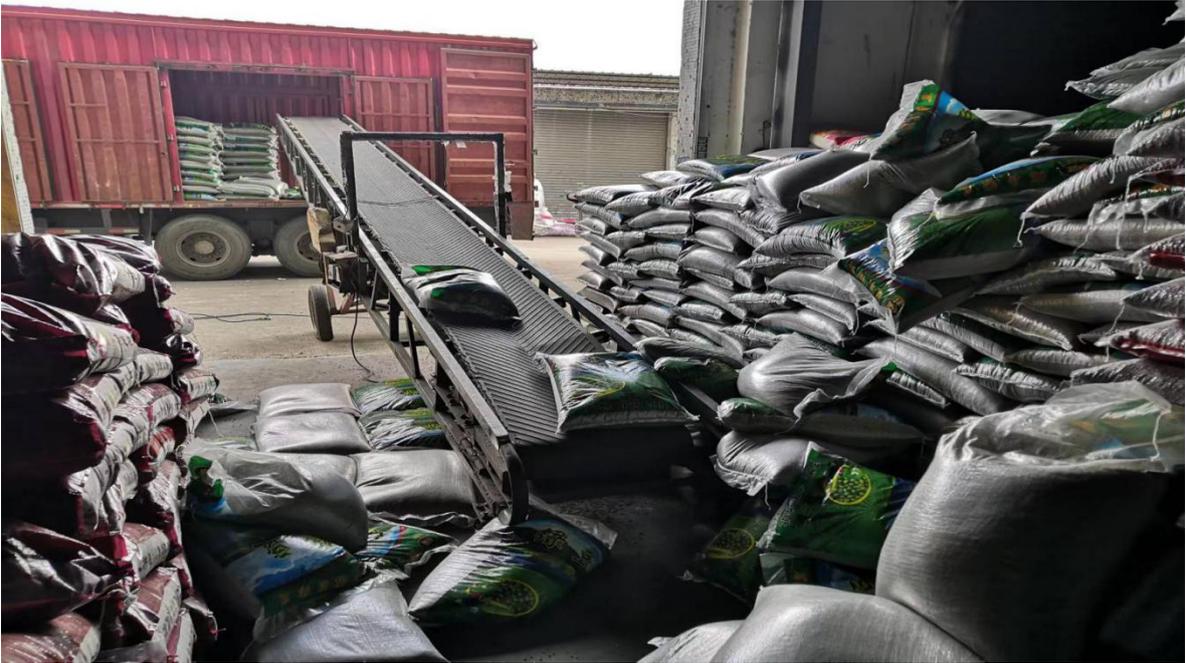
（二）涉事仓库大门入内设有中间通道，宽度为 1.95 米；通道两侧为袋装五谷杂粮储存处，均以平放叠加的方式堆积成垛，西侧为袋装绿豆堆垛，东侧为袋装红豆堆垛；该通道上设有输送机，用来将货物输送到仓库大门外的一辆大货车车厢内；输送机传送带宽度为 0.86 米，输送机传送带末端距离大门水平距离约 3.7 米，距离货车车厢水平距离约 5.83 米。（图 3）

图 3 涉事仓库内部

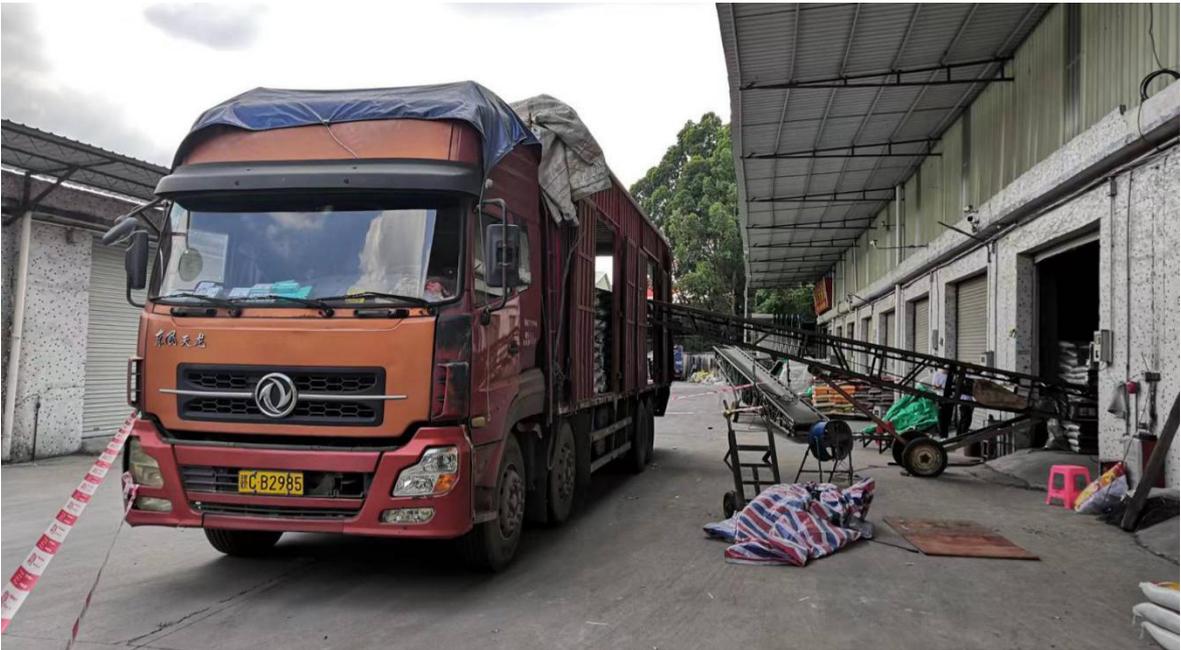
(三) 涉事仓库大门外停放一辆大货车，车牌号为赣CB2985，其车厢装载由输送机传送上来的袋装绿豆。(图 4)

图 4 涉事仓库门外大货车

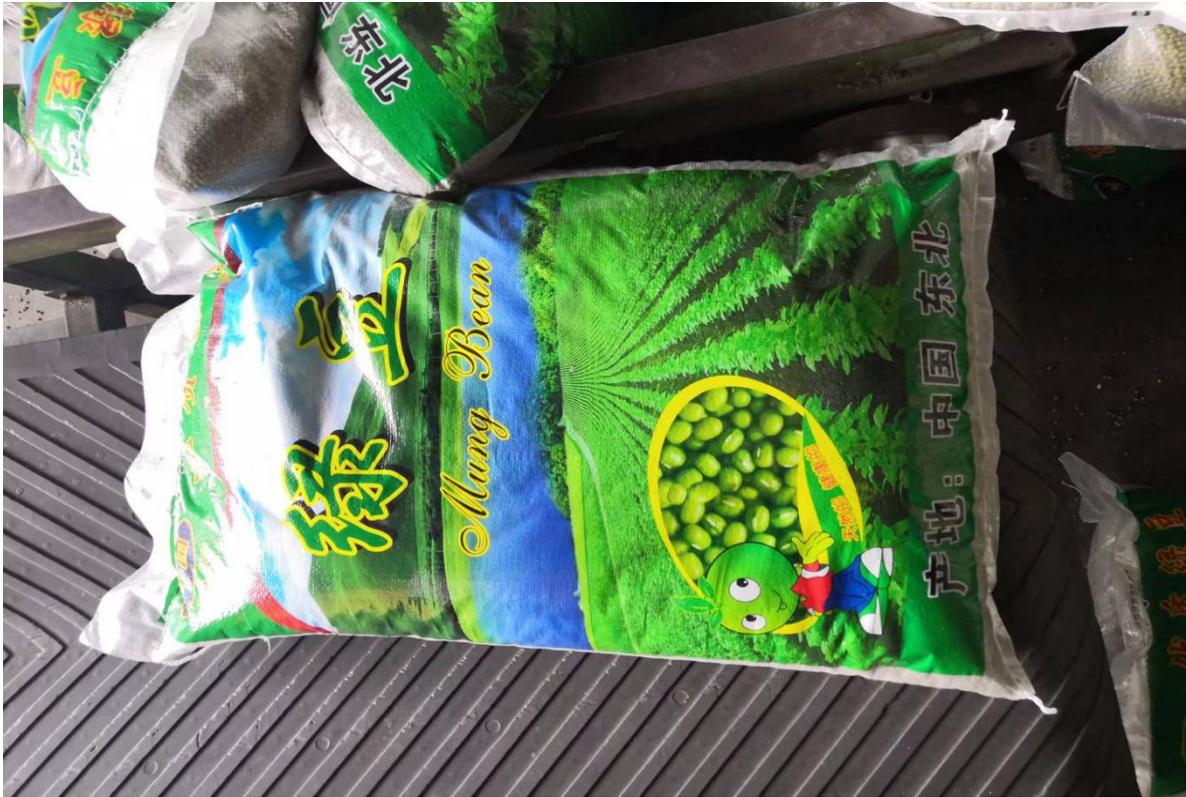
(四) 涉事的袋装绿豆，每袋重量约 24.5 公斤。(图 5)

图 5 涉事的袋装绿豆

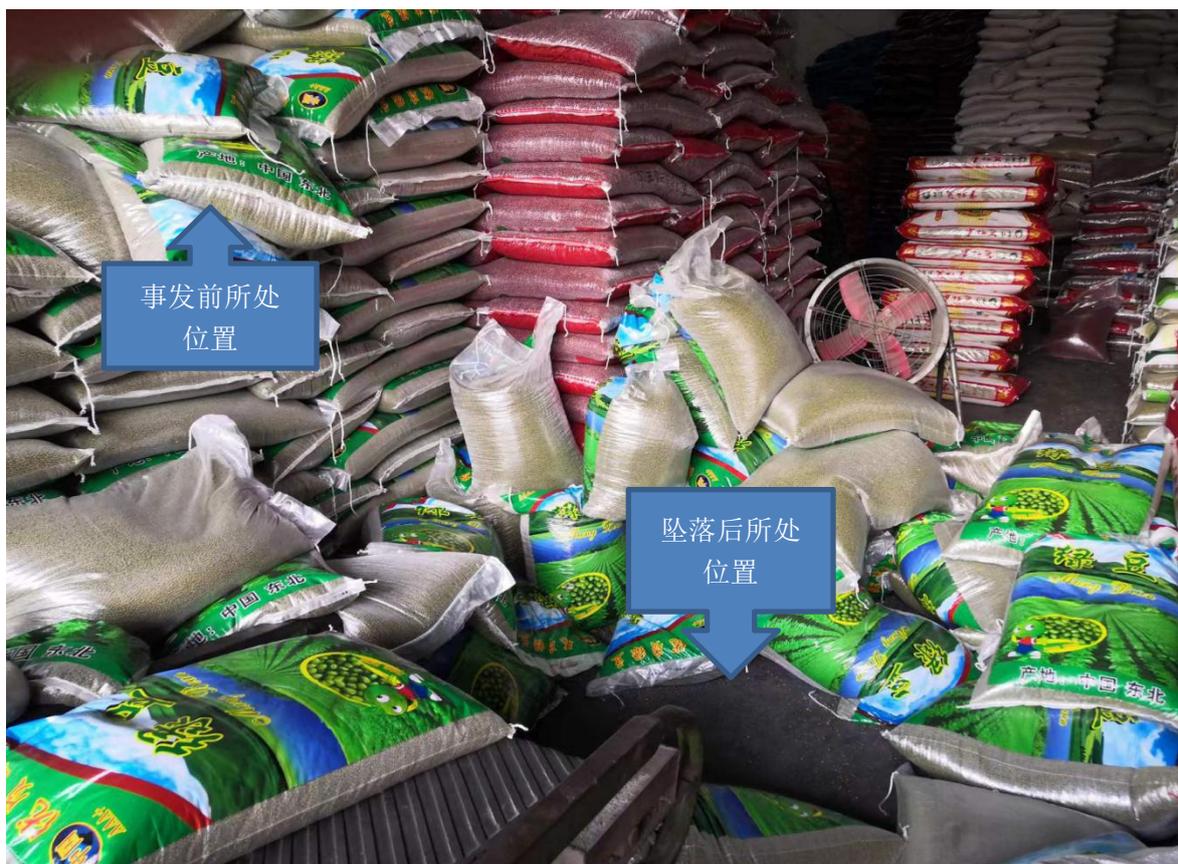
(五) 事发现场位于输送机传送带末端后方的中间通道上；袋装绿豆堆垛北端靠近通道一侧从上至下呈坍塌状态；通道地面及输送机传送带上有散落的袋装绿豆，共 32 袋。据涉事单位相关人员陈述，事故发生后，附近人员赶来救援，发现该通道上堆积了多袋从堆垛上掉落的袋装绿豆，李从金被掩埋于下方，仰面朝上，头东脚西，其身穿短褂短裤，赤脚，未佩戴任何劳动防护用品。

图 6 事故发生位置

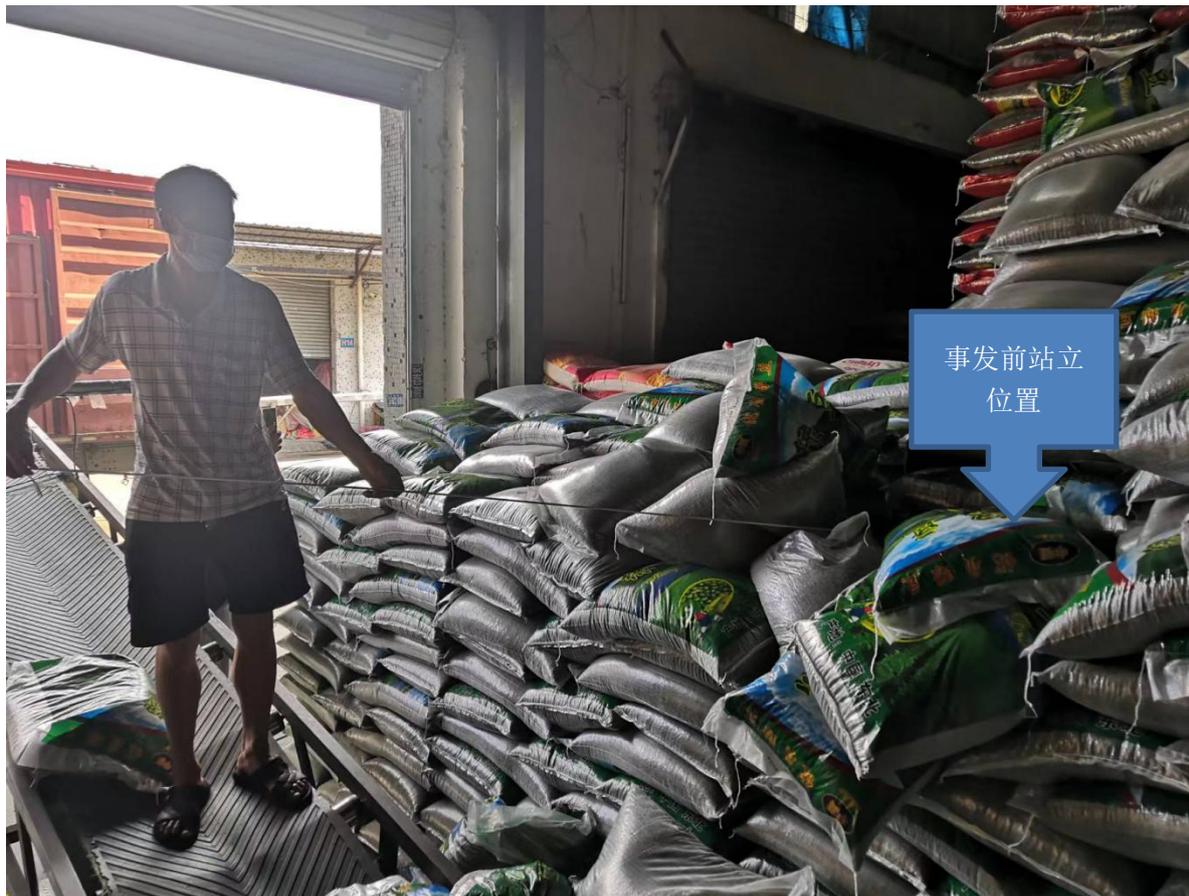
(六) 据涉事单位相关人员陈述, 事故发生前, 曾看见李从金站在绿豆堆垛北端靠近通道一侧的半高处边缘 (即最靠外的一排袋装绿豆堆叠 13 层的顶部, 宽度约 0.4 米, 距离地面高度约 1.45 米), 以拖拽方式取下堆垛上方的袋装绿豆并抛送至下方的输送机传送带上。(图 7)

图 7 事发前作业位置

**（二）作业人员操作不当，且未佩戴劳动防护用品。**事发前，李从金在搬取堆垛上方的袋装绿豆时，没有站在安全的方位，也没有采取稳妥的搬运方法，而是站在堆垛半高处边缘，以拖拽方式取物，导致堆垛上方的袋装绿豆在拖拽力的作用下逐层产生向外的摩擦力，造成向外滑移进而发生坍塌；由于李从金处于袋装

绿豆向外滑移的方向上，导致遭受坍塌的正面冲击而发生坠落。此外，李从金的工作是从堆垛上方搬取袋装绿豆，作业过程中需要登上堆垛顶部，高度约 2.9 米，属于高处作业环境，而李从金并未佩戴安全带或安全绳等劳动防护用品，导致发生坠落后未能缓解冲击能量，继而遭受坍塌掉落的多袋袋装绿豆撞击、覆压，造成事故发生。

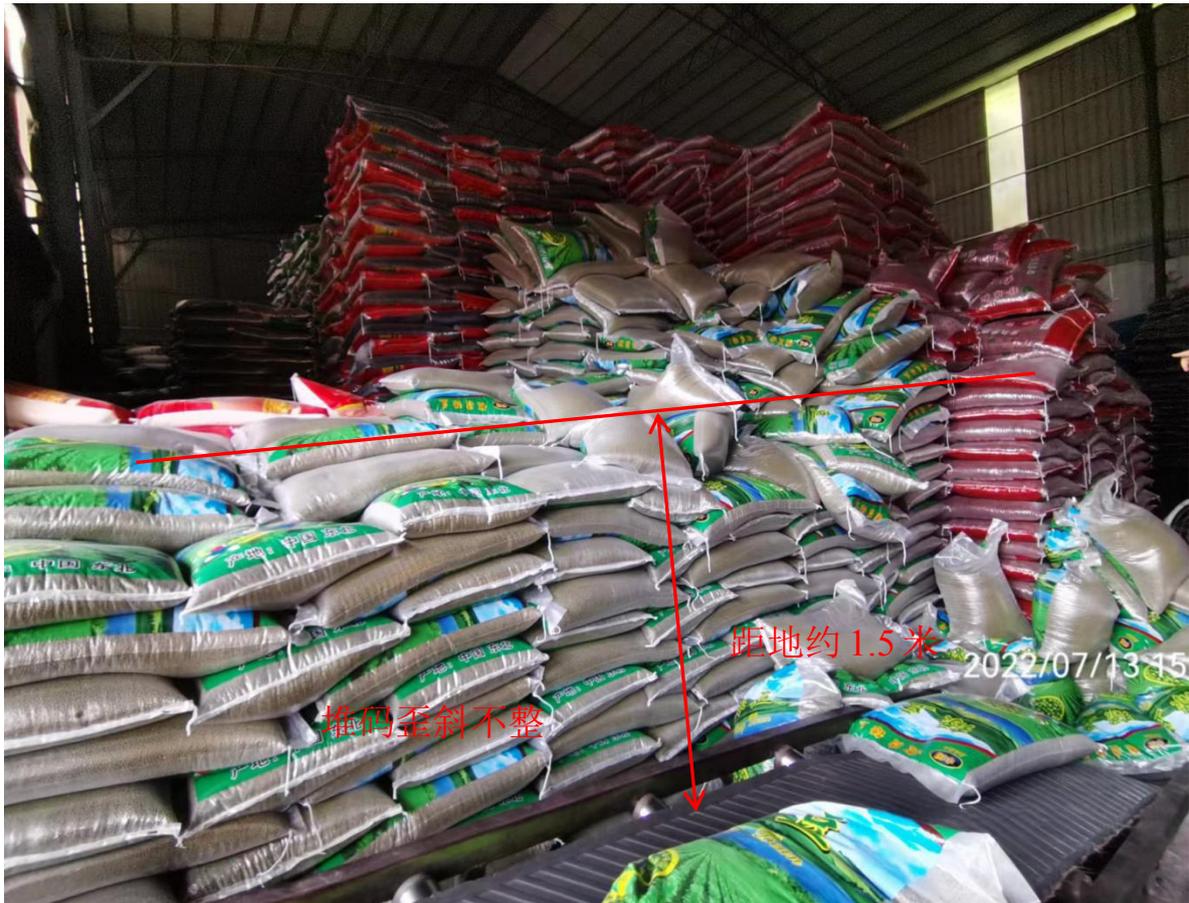
（七）事发现场袋装绿豆堆垛分两层，呈不规则的阶梯状，下层堆垛平台高度约 1.5 米；上层堆垛最高处约 2.9 米。堆垛内的袋装绿豆堆码杂乱不整，歪斜不牢，大部分没有合理交错和骑缝堆码。（图 8）

图 8 事发现场袋装绿豆堆垛

**（一）作业场所货物堆垛存在事故隐患。**涉事堆垛的袋装绿豆堆码杂乱不整，歪斜不牢，缺乏合理交错和骑缝堆码，当堆垛上方的袋装绿豆受到横向拖拽的外力作用时，由于堆码不稳固不牢靠，堆垛上部存在横向滑移进而发生坍塌的事故隐患。

（二）熊佳村公司要深刻吸取事故教训，举一反三，针对本起事故中暴露出的问题深刻整改，开展事故警示教育，完善安全生产各项规章制度，建立健全安全风险分级管控和事故隐患排查治理制度并严格落实，加强安全生产培训教育和劳动防护管理，严防同类事故再次发生。（由白云湖街道办事处督促落实）
