# 广州市白云区同德街“8·4”机械伤害 一般事故调查报告

2022年8月4日17时40分许，广州市白云区同德街辖内的田心村改造项目市政管网道路工程工地内发生一起机械伤害事故，造成1人受伤，后经抢救无效死亡。

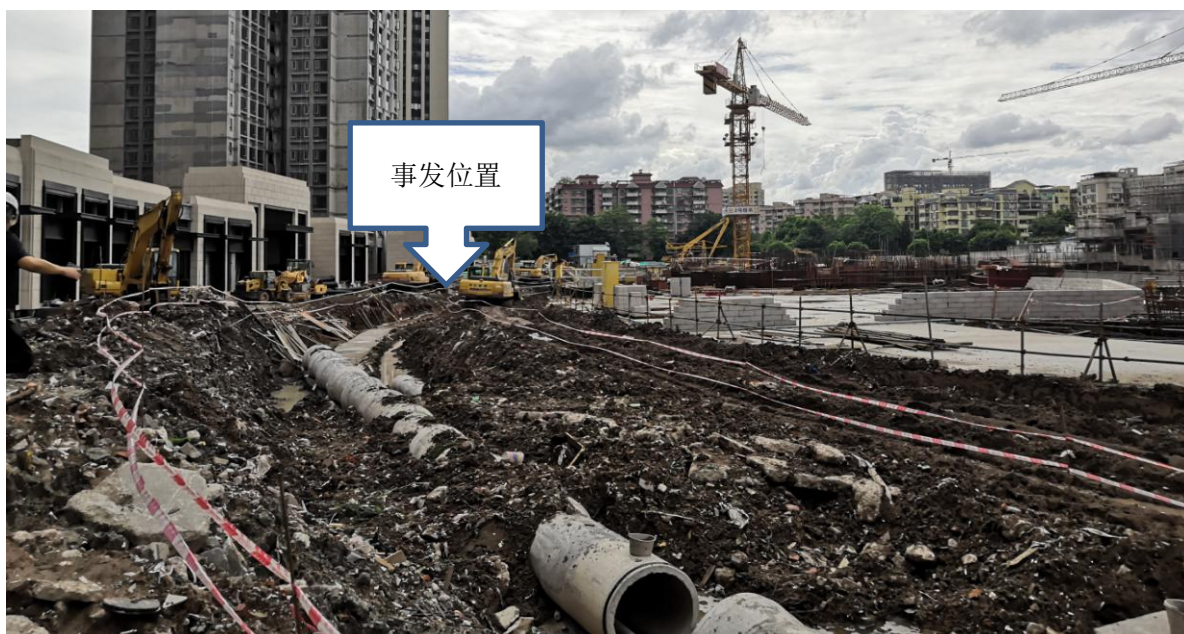
图 1 涉事工地概貌

1. 涉事工程为市政管网道路工程，工地位于田心村改造项目复建居住安置地块二（自编 1#、2#、3#、4#、5#）南侧（红线范围外），处于基础开挖施工阶段。事发地点位于该工地 Y-88 井位施工段。（图 1、图 2）

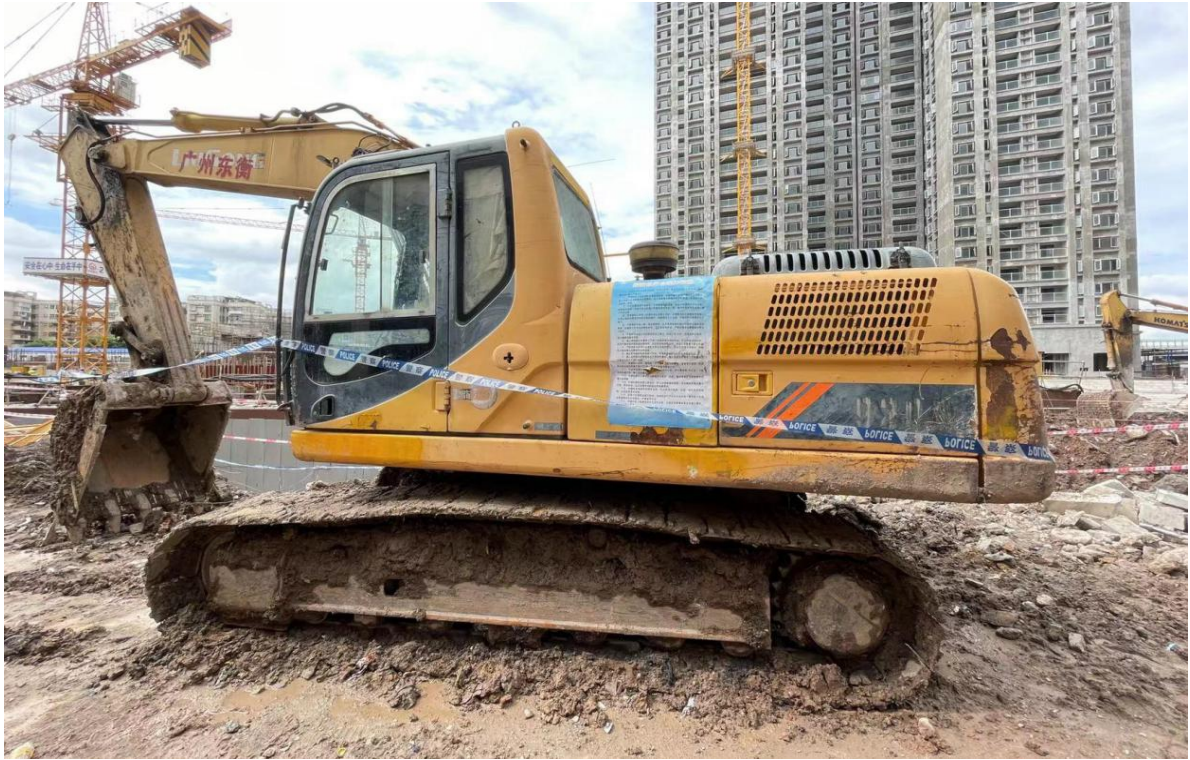
图 3 涉事挖掘机

2. 涉事挖掘机为 CLG920D 履带式液压挖掘机，生产厂家为柳工机械股份有限公司，出厂时间为 2017 年 1 月 22 日，具备产品合格证书。据涉事挖掘机操作员叶源明及施工单位相关人员陈述，事发时该设备性能正常。（图 3）

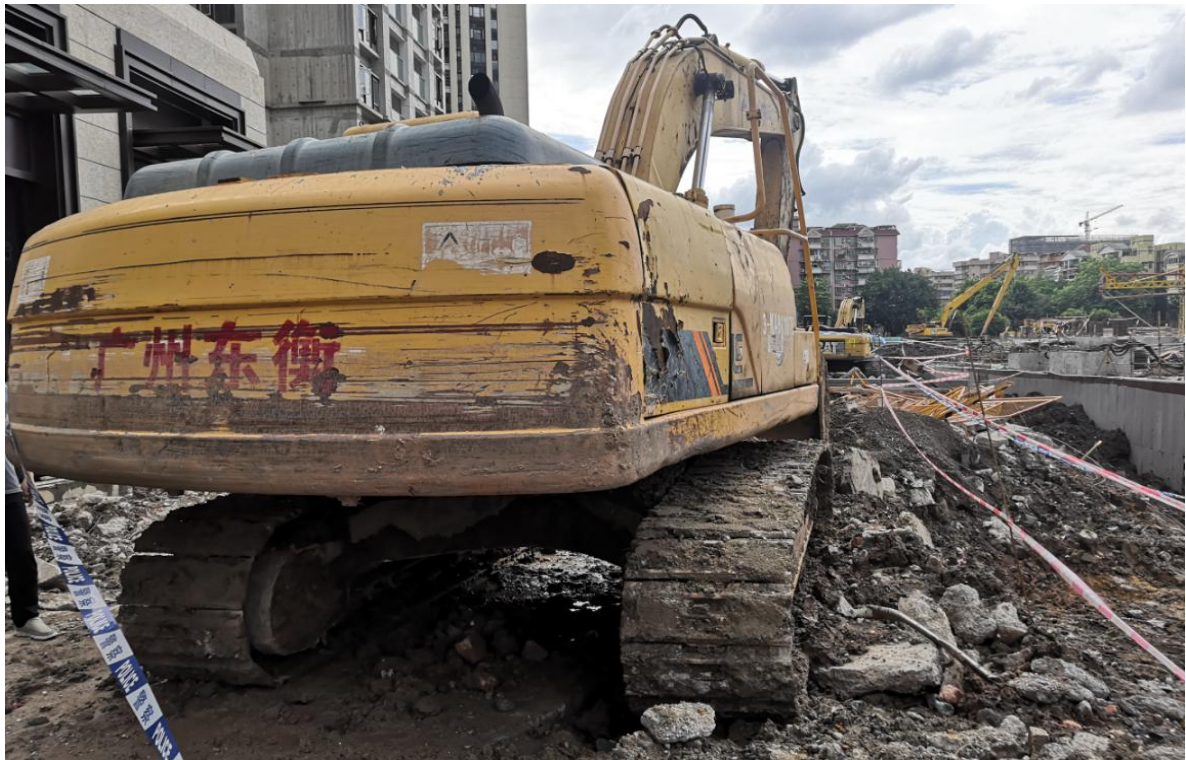
图 4 涉事挖掘机（尾部）

3. 涉事挖掘机履带总长 4200mm，两履带间宽(外侧)2800mm，机身总长 3400mm，机身宽度 2600mm，机身尾部最小离地高度 1100mm，机身上附有铭牌并张贴安全操作规程。(图 4、图 5、图 6)

广州东衡公司制订并张贴于涉事挖掘机上的安全操作规程有明确规定：“严禁任何人在挖掘机作业区内停留”。叶源明作为挖掘机操作员，违反安全操作规程，在未事先察明机器后方情况、未确认作业范围内无人员停留的情况下操作挖掘机回转；刘烈先作为负责现场管理、指挥挖掘机作业及测量基础开挖标高的施工员，违反安全操作规程，在未明确告知挖掘机操作员叶源明、未下达停机指令的情况下，来到并停留于挖掘机后方的机身回转半径之内。双方的违规行为导致了挖掘机尾部碰撞、刮挫刘烈先腰部，造成事故发生。

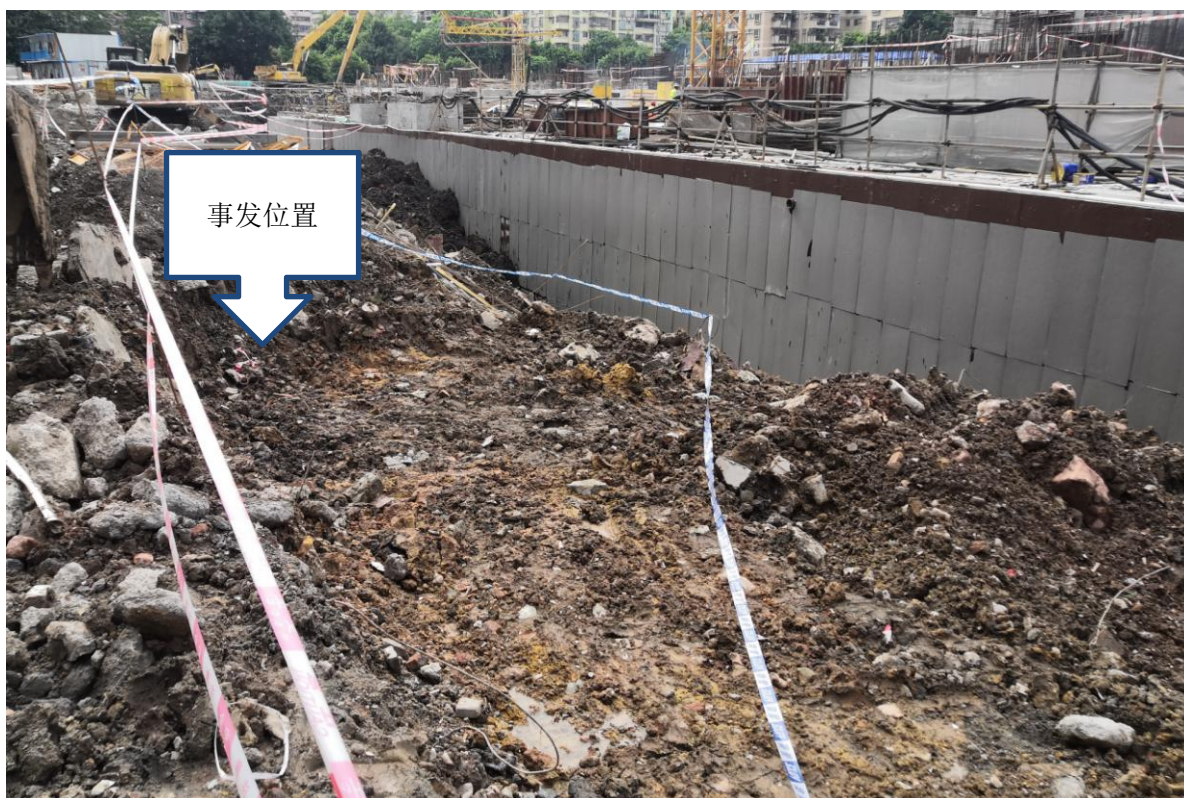
图 7 事发现场

4. 事发时挖掘机位于涉事施工段末端（Y-88 井位）的基础开挖坑道内。据涉事挖掘机操作员叶源明和施工单位相关人员陈述，当日施工任务为 Y90 至 Y88 井位工段水泥管基础开挖及垫层浇筑；工作分工为：刘烈先负责现场管理、指挥挖掘机开挖及测量基础开挖标高，叶源明负责操作挖掘机进行基础开挖；事发时涉事挖掘机驾驶室面朝东，机身尾部朝向施工段末端，因准备向西后退进行开挖作业，叶源明操作挖掘机进行机身回转；事发时刘烈先所处位置为机身尾部右后方，背对机身；事发前数分钟，

叶源明及附近施工人员曾见到刘烈先在挖掘机前方约 20 米处测量基础开挖标高，但不清楚刘烈先何时离开该地点前往挖掘机后方，期间刘烈先未向叶源明告知或下达指令。（图 7）

位工段作业，施工任务是开挖水泥管基础并完成垫层浇筑，工作分工是刘烈先负责现场管理、指挥挖掘机作业及测量基础开挖标高，叶源明负责操作挖掘机进行基础开挖。17 时 40 分许，叶源明在操作挖掘机由西向东回转时，听到附近的同事呼喊挖掘机尾部撞到人了，急忙停机熄火，随即在挖掘机后方发现刘烈先躺靠在南侧坑壁的泥土上，意识尚清醒，喊腰疼。叶源明及附近人员将刘烈先扶起查看，见其腰部及身体外侧有刮挫伤。

（五）广州东衡公司要深刻吸取事故教训，针对本起事故中暴露出的问题深刻整改，开展事故警示教育，依法开工，杜绝违规施工行为，建立并落实安全风险分级管控制度，压实安全生产主体责任，严防同类事故再次发生。（由区住房城乡建设交通局督促落实）
