# 广州市白云区三元里街“7·26”触电一般 事故调查报告

2022年7月26日16时20分许，广州市三元里街广州中医药大学第一附属医院5号楼11楼21号手术室旁的污物通道发生一起触电事故，造成1人死亡。

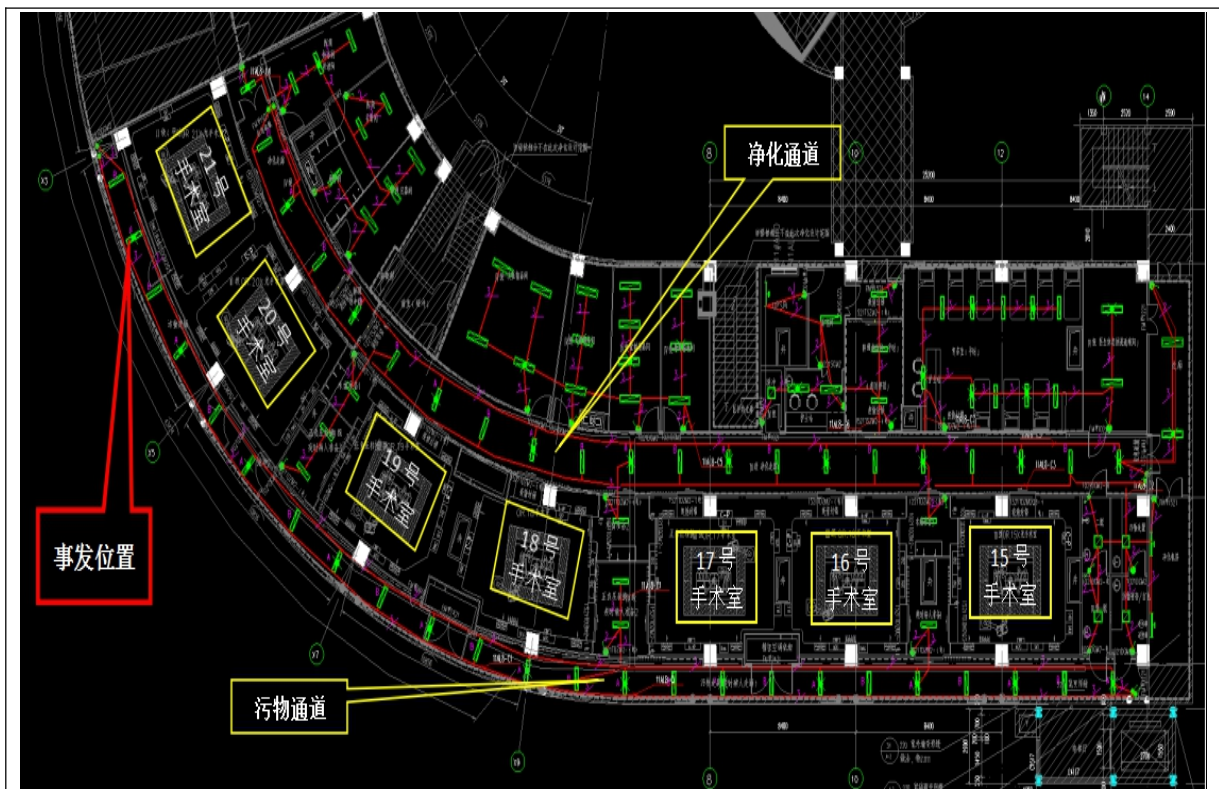
5 号楼 11 楼 CAD 平面图

1. 事发地点位于广州市白云区机场路 16 号大院广州中医药大学第一附属医院 5 号楼 11 楼的污物通道 21 号手术室旁。

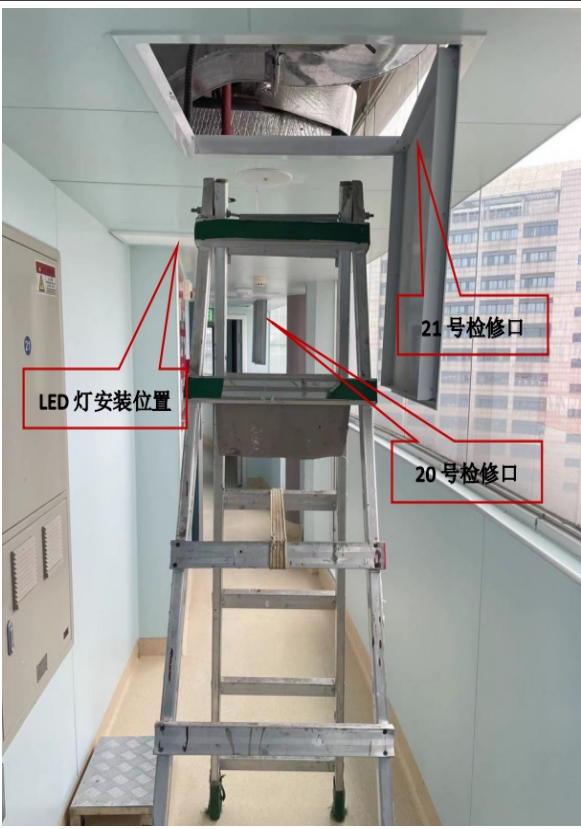
污物通道

2. 污物通道的天花板共安装了 24 盏 LED 灯和设置了 11 个检修口。事发位置在污物通道的 21 号手术室门口对出天花板检修口（以下简称“21 号检修口”即涉事位置），内部布置有支撑天花板的龙骨、吊杆和空调风管、消防水管、镀锌线管等各类管线，均为导电体。涉事 LED 灯安装位置距离 21 号检修口约 2 米。

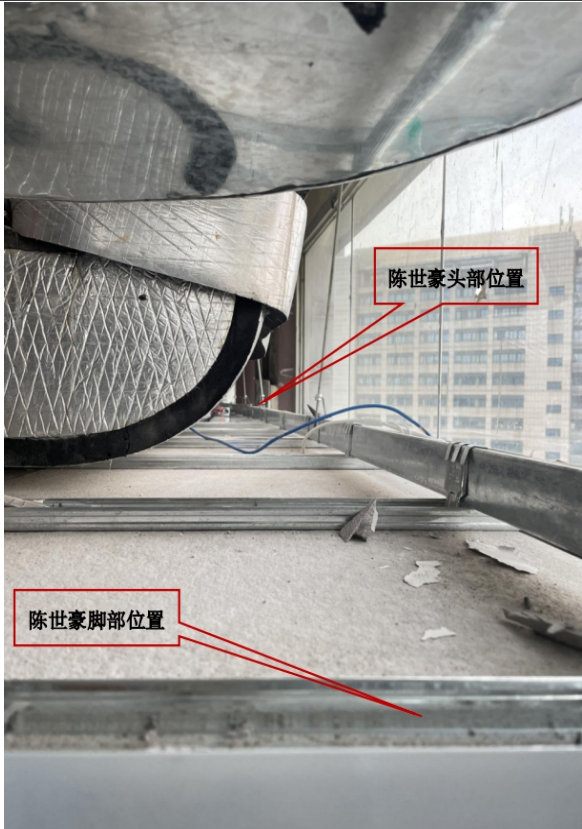
21 号检修口内部情况（涉事位置）

涉事作业现场位于天花板上，该处为空调风管的安装位置，空间狭窄，正常人身体难以在该位置转身或通过，且四周布置有支撑天花板的龙骨、吊杆、消防水管、镀锌线管等各类管线，均

为导电体，在该位置进行电器设备带电维修作业时存在触电的事故隐患。

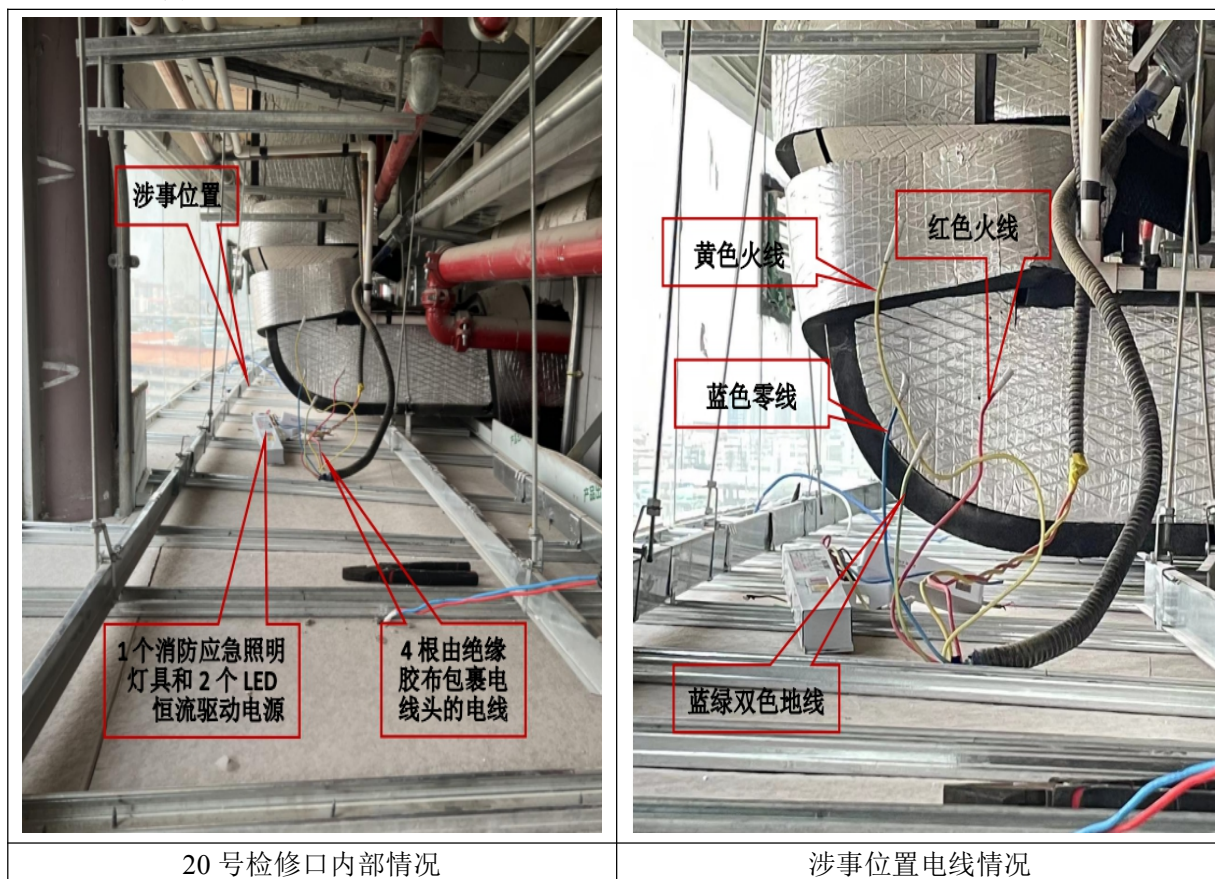
3. 经污物通道的 20 号手术室门口对出天花板检修口（以下简称“20 号检修口”）进入勘查。内部布置有支撑天花板的龙骨、吊杆和空调风管、消防水管、镀锌线管等各类管线，其中一镀锌线管引出一组照明控制线，由 4 根不同颜色电线组成，分别是：黄色火线、黄绿双色地线、蓝色零线、红色火线，其电线头均由

绝缘胶布包裹住。天花板上放置 1 个消防应急照明灯具和 2 个 LED 恒流驱动电源。

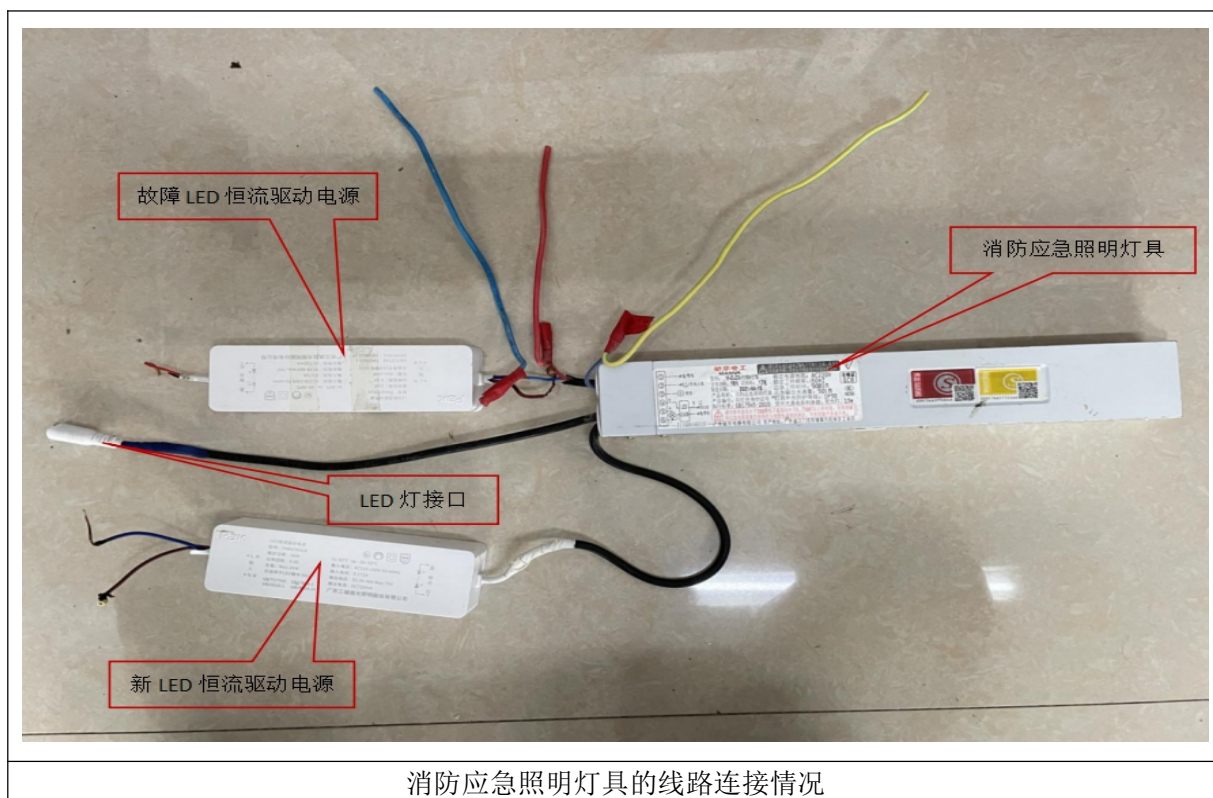
（1）消防应急照明灯具共有 5 组电线分别为零线、火线、地线、接 LED 火线、启动器零线，其中零线、火线、地线分别已连接照明控制线的蓝色零线、红色火线、黄绿双色地线，该 3 组电线均已被剪断（为事发后救援时剪断）。接 LED 火线已连接 LED 灯接口，启动器零线已连接新 LED 恒流驱动电源的输出端。

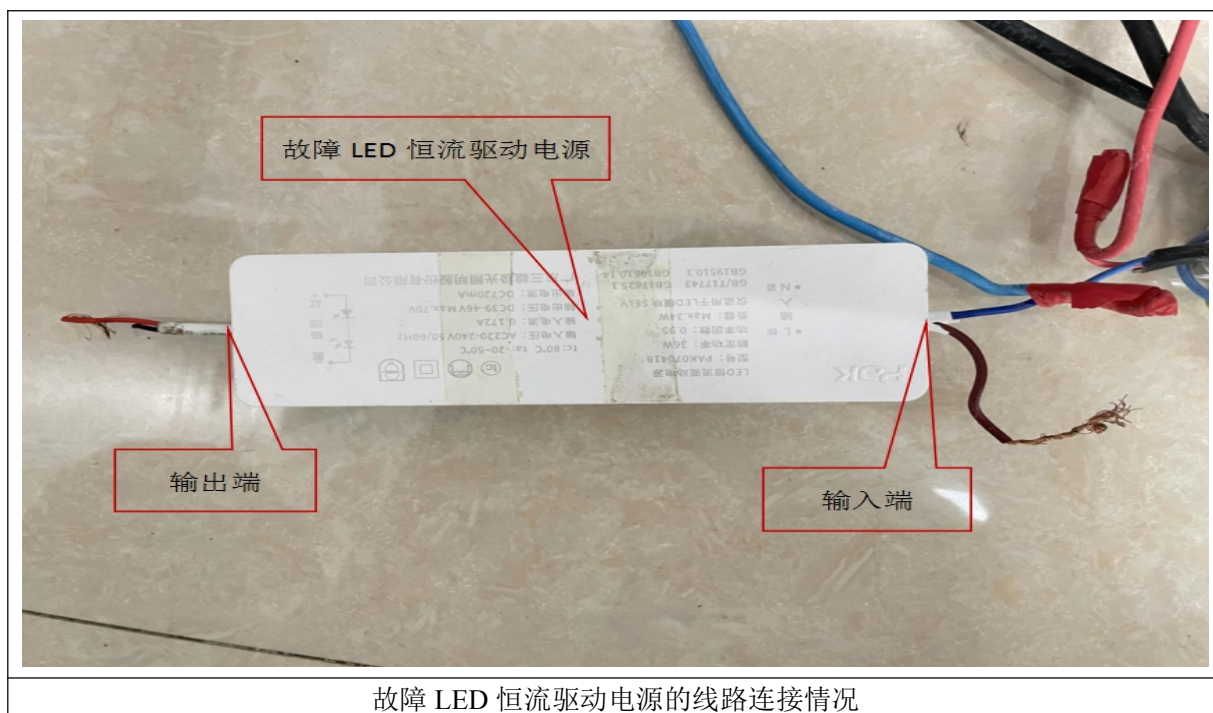
新 LED 恒流驱动电源

(2) 故障 LED 恒流驱动电源输入端的蓝色线为连接状态，棕色线为断开状态。输出端的红、黑电线为断开状态。

5. 据周某宇（男，50岁，广东省信宜市人，科盈公司售后部员工）陈述：事发前，镀锌线管引出的照明控制线中的黄绿双色地线、蓝色零线、红色火线与消防应急照明灯具的输出端连接，照明控制线中的黄色火线与新LED恒流驱动电源上的输入棕色电线（有明显的电击痕迹）连接。事发时陈世豪在带电的情况下更换21号检修口位置的LED恒流驱动电源。事故发生后，医护人员关闭污物通道LED灯的开关，周某宇从20号检修口进去将天花板内镀锌线管引出的4根电线全部剪断以确保断电，并用绝缘胶布包裹电线头。

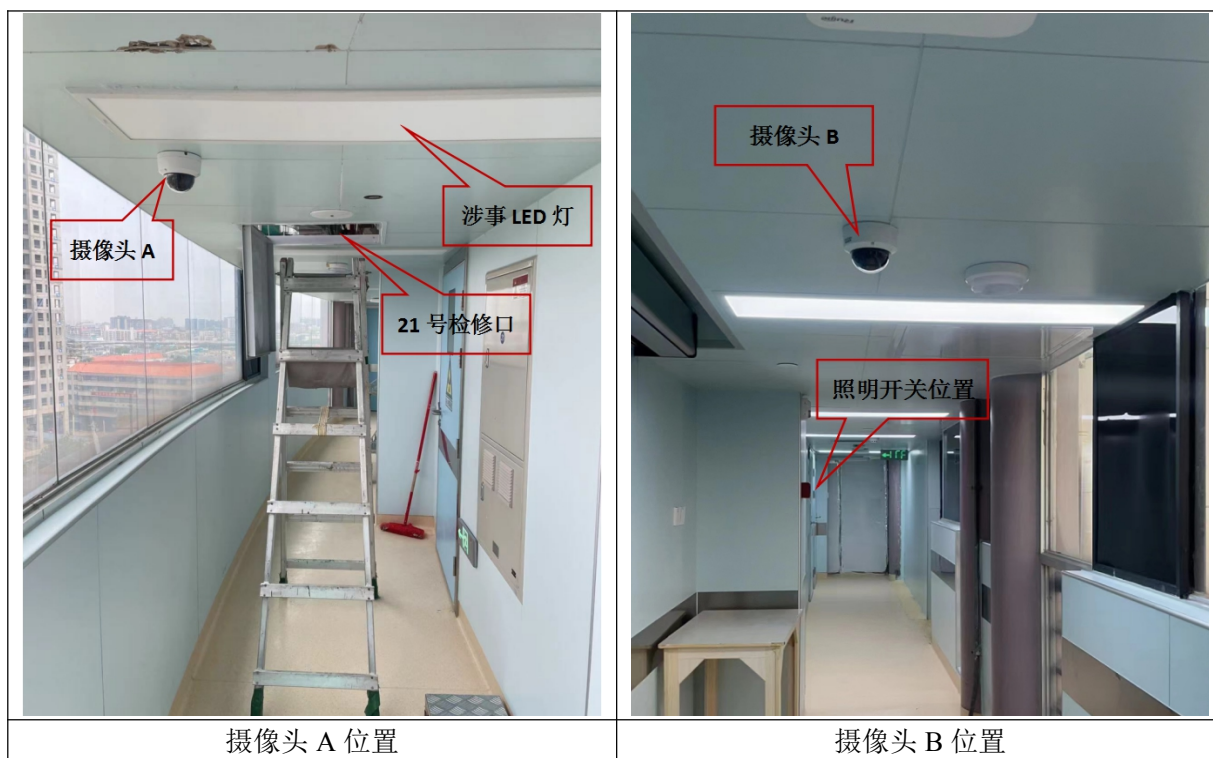
(2) 16 时 09 分许，监控视频显示陈世豪在 21 号检修口处准备更换该位置的 LED 恒流驱动电源。

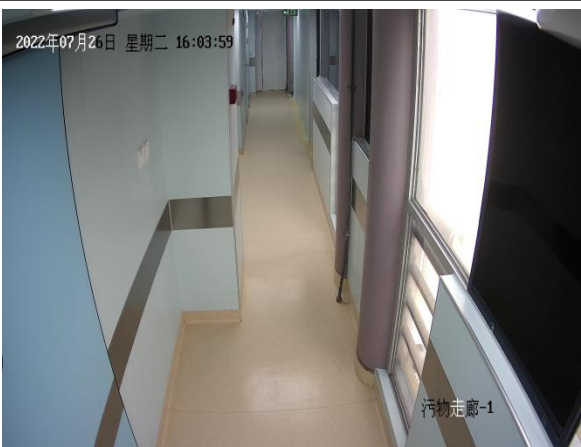
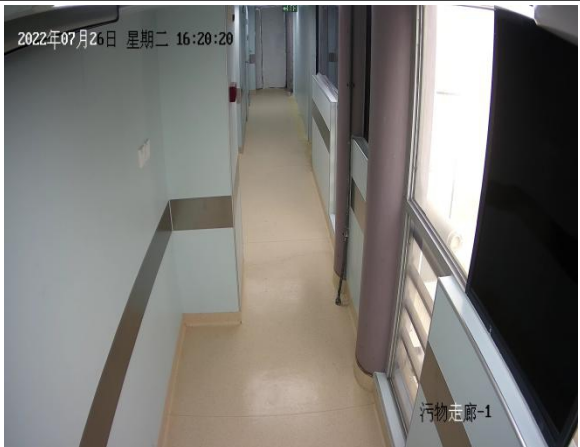
(5) 16 时 03 分至 16 时 39 分，污物通道的 LED 灯处于通电状态。16 时 39 分 52 秒，医护人员到 15 号手术室门口关闭污物通道照明控制开关，16 时 39 分 53 秒，污物通道的 LED 灯处于断电状态。

污物通道处于通电状态（摘自摄像头 B）

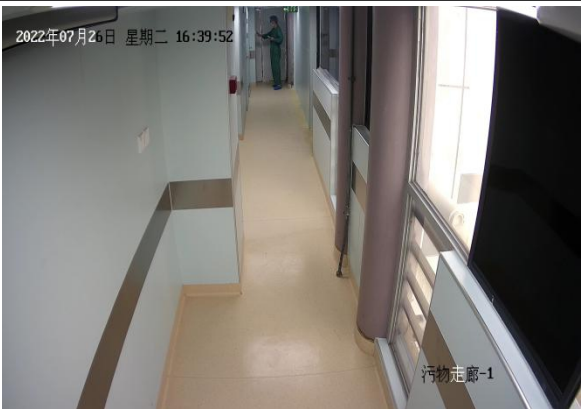
医护人员关闭照明开关（摘自摄像头 B）

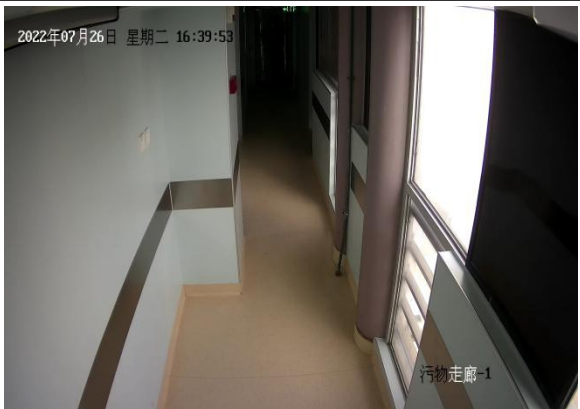
污物通道处于断电状态（摘自摄像头 B）

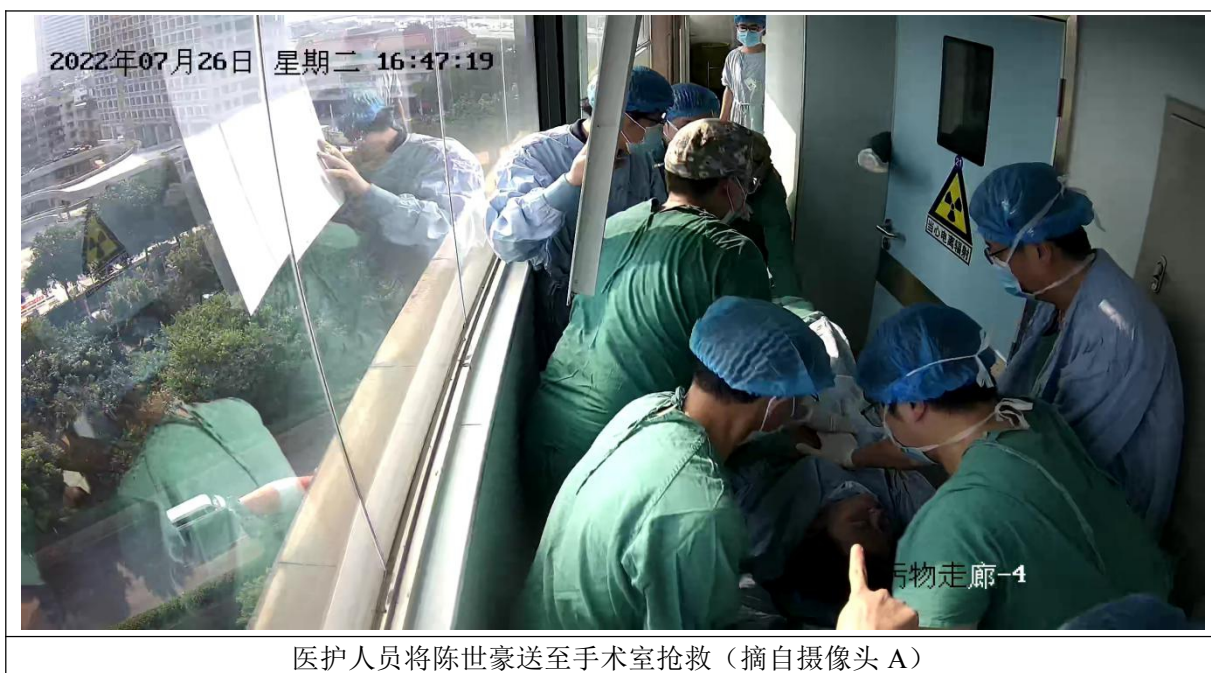
医护人员将陈世豪送至手术室抢救（摘自摄像头 A）

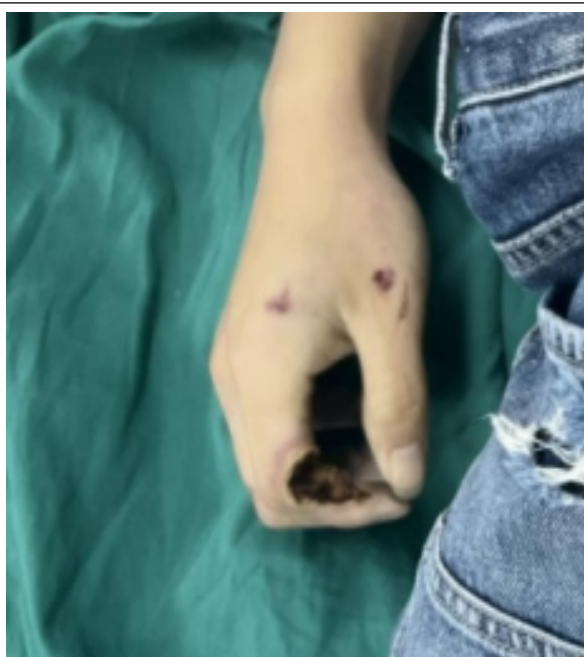
事发后陈世豪的右手

7. 事发后，陈世豪的右手食指和左手虎口处均有明显的电击烧伤痕迹。
