广州市白云区太和镇 "9·17" 其他伤害 一般事故调查报告

2022年9月17日13时30分许,广州市白云区太和镇和龙罗洞二街2-1号厂房三楼发生一起其他伤害事故,造成1人受伤,已造成直接经济损失约21万元。

经调查认定,广州市白云区太和镇 "9·17" 其他伤害一般 事故是一起生产安全责任事故。

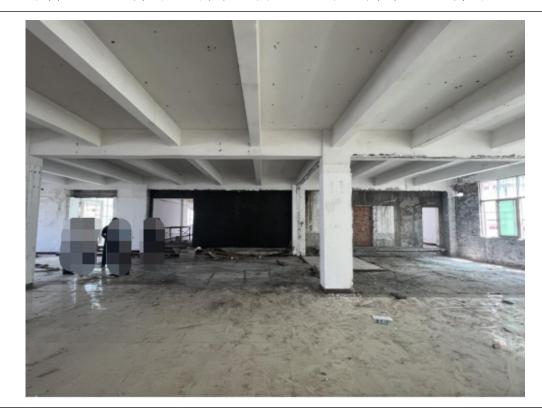
涉事厂房三楼

2. 事故调查工作人员到达现场时, 涉事厂房三楼内原有天花

主要材料已全部拆除, 剩余部分固定螺丝尚未完全拆除。

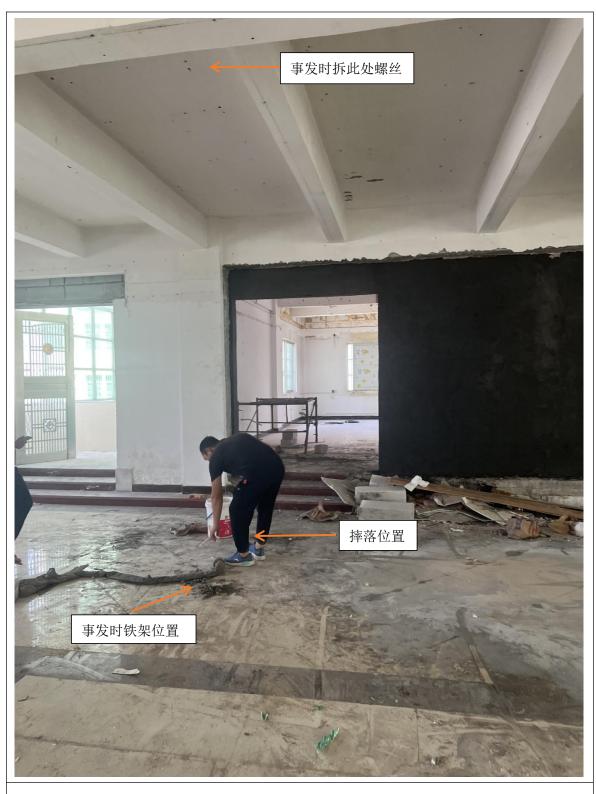
事发现场概况(李七帮回忆)

3. 经调查询问,李七帮自述在厂房三楼站在两层铁架上面拆 天花吊杆的螺丝时从铁架上摔落,施工期间有佩戴安全帽。事发 时,附近人员未看到李七帮摔落过程。事发后,附近人员听到响 声,发现李七帮已摔到三楼地板,有一顶安全帽在旁边,未发现 李七帮有明显外伤。比对同类型铁架,两层铁架的高度约1.8m。

经综合分析,本起事故发生的直接原因为:施工人员安全意识淡薄,对施工过程中存在的安全隐患重视不足,未能安全作业。李七帮安全意识淡薄,在对涉事厂房原有天花吊杆的螺丝进行拆除的过程中,对施工过程中存在的安全隐患重视不足,站在仅用2个铁架临时搭设的简易作业平台上进行作业,以致在作业期间从铁架上摔落受伤。
