# 广州市白云区鹤龙街“11·27”其他伤害 一般事故调查报告

2022年11月27日18时02分许,广州市白云区鹤龙街辖内地铁14号线创意园站左线隧道盾构机桥架位置(进隧道内约810米),发生一起其他伤害事故,造成1人受伤,后送医院抢救无效死亡。

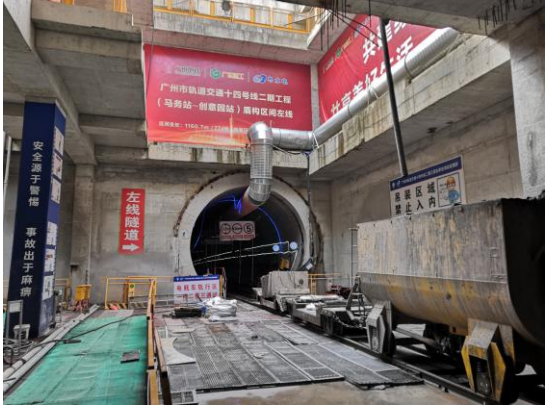
| 图1 左线隧道入口 | 图2 盾构机桥架位置、管片拼装第541环 |

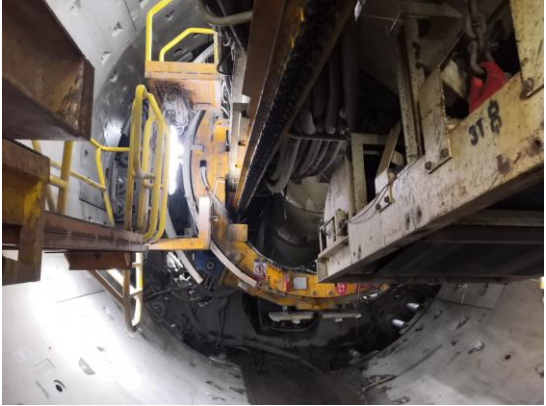
1. 事故现场位于白云区鹤龙街辖内地铁14号线创意园站左线隧道盾构机桥架位置、管片拼装第541环区域。（图1、图2）。

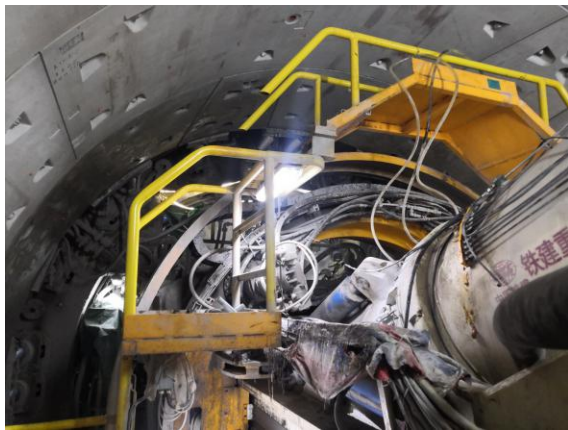
2. 事发点位于盾构机桥架上方的管片拼装作业平台，盾构机、拼装机等机械设备运转正常，桥架及其部件未见异常，管片拼装作业平台、走道两侧的防护栏杆、上下爬梯和扶手均为盾构机出厂设置（图3、图4）。

图 3 管片拼装作业平台、走道  
(左上部)

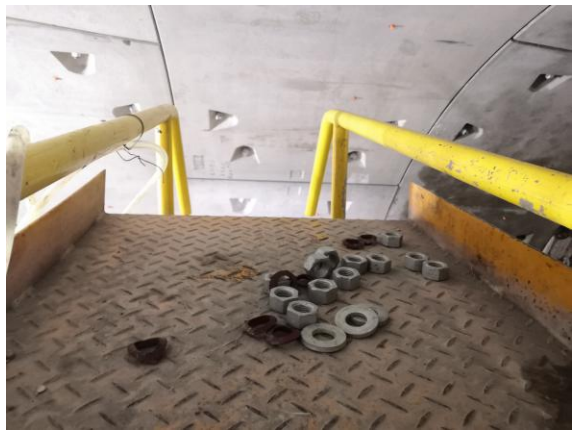
图 4 管片拼装作业平台第一层  
(最高层)

**（一）作业场所空间狭窄，作业环境不良，存在较大安全风险。**管片拼装作业平台位于桥架上方，第一层平台（最高层）距离隧道顶部的净空仅为 85-90cm，拼装作业人员工作时须蜷曲身体，在紧固螺栓或清理上部管片时还需保持上仰姿态，操作难度大，对体力、精力的消耗程度高，作业人员存在身体失控、失衡的风险；该作业平台虽未达到高空作业下限高度，但落脚面积狭

小，腾挪空间有限，存在坠落风险；该作业平台防护栏（设备出厂设置）高度较低，且由于作业环境限制，作业时难以采用安全带、安全绳等防护措施，存在安全防护不足的风险。以上因素导致作业场所存在较大安全风险。

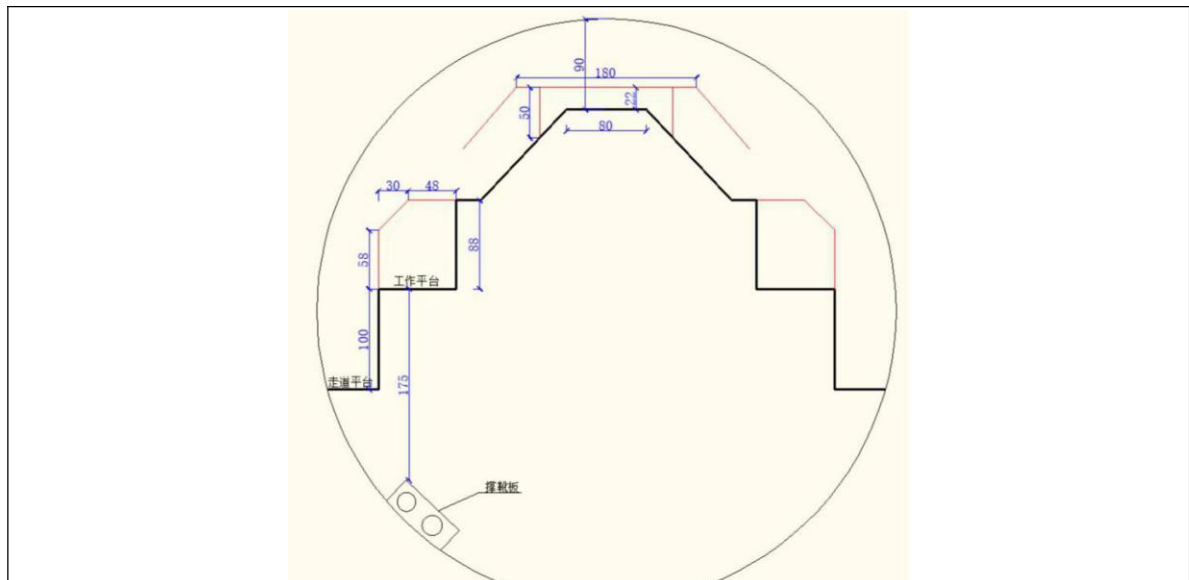
3. 管片拼装作业平台分 3 级，层间有钢质爬梯，第一层平台（最高层）净空为：中间为 90cm，左右两侧为 85cm，防护栏高度为：22cm，第一、第二平台之间斜梯的防护栏杆高度为 50cm；第二作业平台防护栏高度为：88cm，撇角位的高度为 56cm，第三层作业平台为进出隧道的走道（图 5）。

图 5 管片拼装作业平台立面图（数据为现场实测，单位 cm）

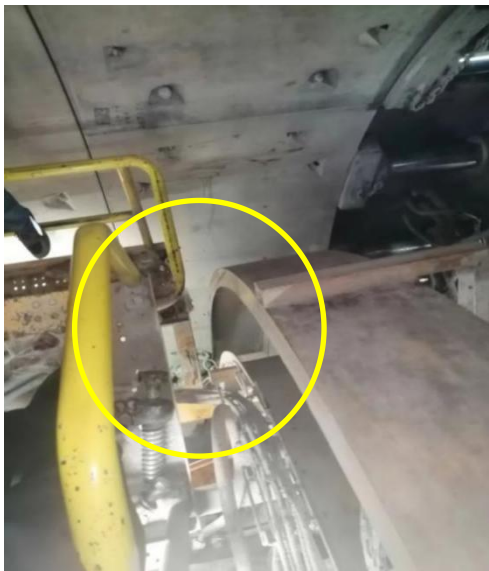
4. 拼装机履带呈环向布置，其弧形钢板防护罩与拼装作业平台边之间有一条间隙，上宽下窄，实测上部间距 29cm，下部间距 10cm，防护罩与履带底板间距为 28cm（图 6-图 9）。

| <p>图 6 上部间隙</p> | <p>图 7 上部间隙距离</p> |

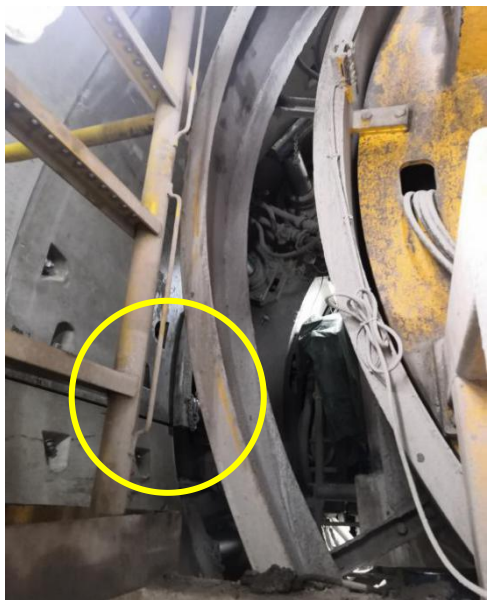
| <p>图 8 下部间隙</p> | <p>图 9 防护罩与履带底板间距</p> |

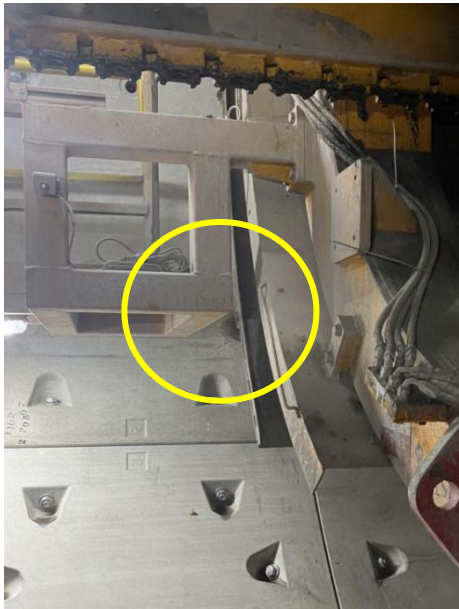
5. 下部间隙中、爬架与履带保护壳之间存在尖锐金属部件（图 10、图 11）。

| 图 10 爬架与履带保护壳之间 | 图 11 存在的尖锐金属部件 |

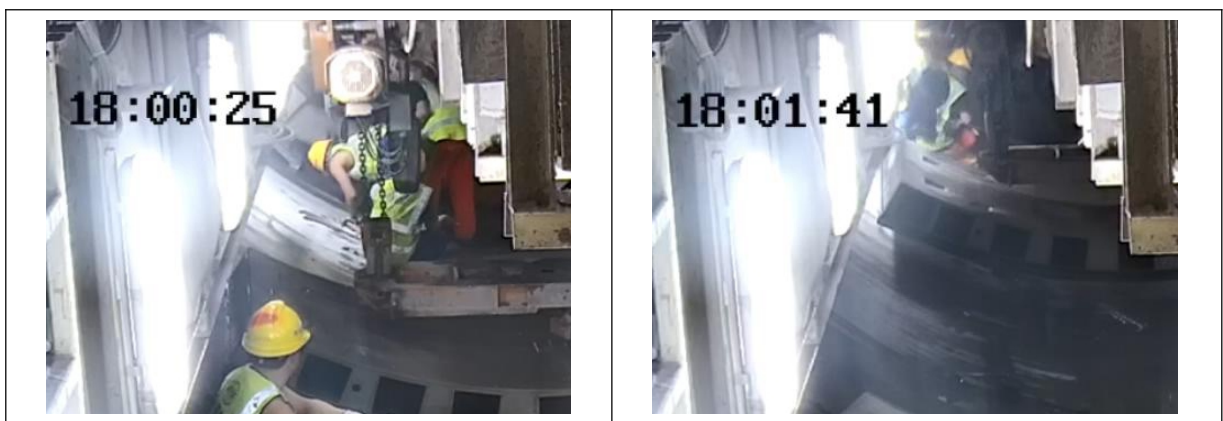
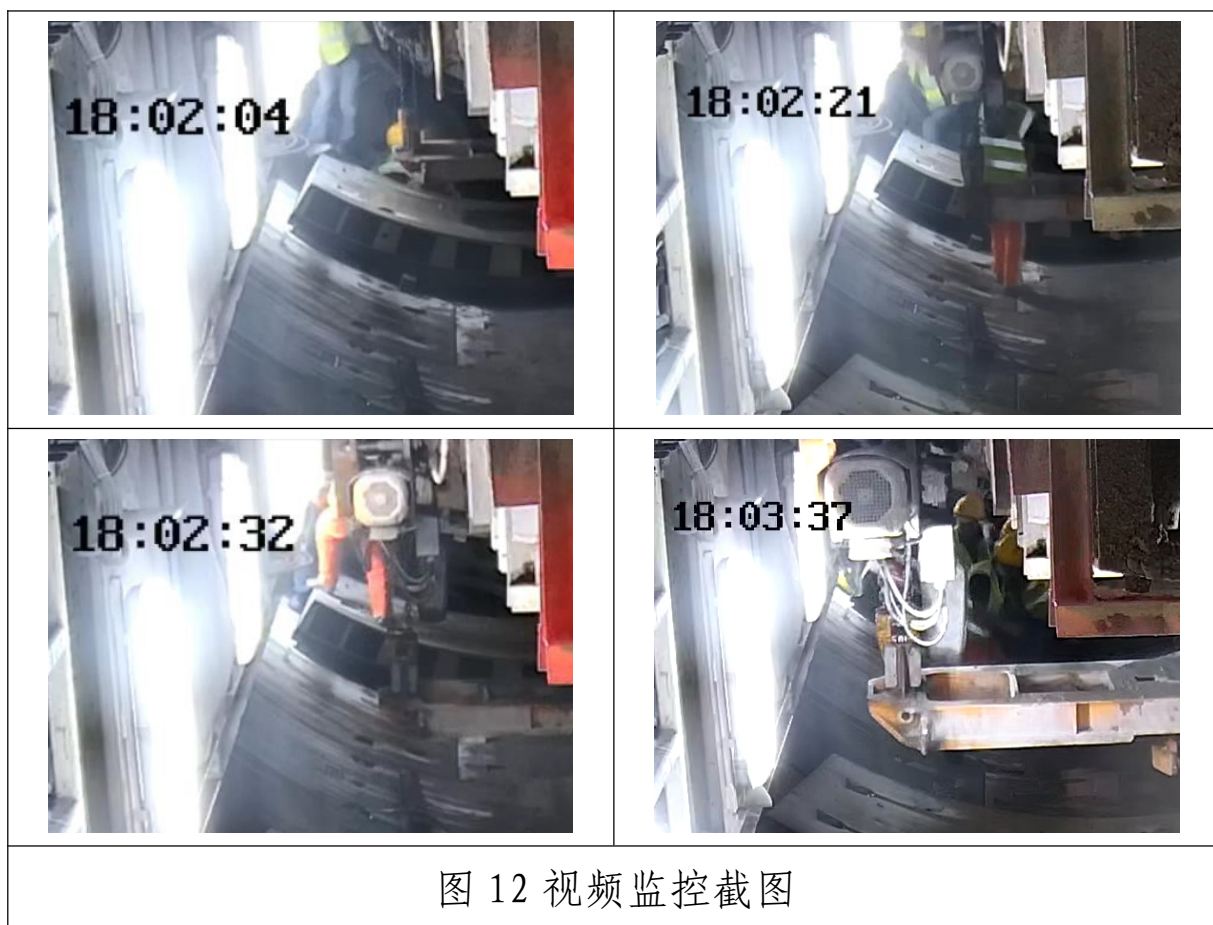
图 12 视频监控截图

7. 涉事区域有且仅有一处监控视频，其视角仅限于盾构机桥架下方，未能显示事故发生点（桥架上方）的情况。根据该监控视频显示，事发时盾构机桥架下方区域有 4 名工人作业，其中高某发所处位置距离事发地点最近；18 时 00 分 25 秒许，高某发在拼装机下方左侧紧固螺栓；18 时 01 分 41 秒许，高某发起身登上左侧爬架；18 时 02 分 04 秒许，高某发从爬架上返回拼装机下方，开始清理泥土；18 时 02 分 21 秒许，高某发突然起身跑向左侧爬架并登上一级爬梯；18 时 02 分 32 秒许，附近两名工人先后赶到爬架下方；18 时 03 分 37 秒许，三名工人合力将伤者从爬梯下方抬出。（图 12）
