# 广州市白云区“12·30”其他伤害 一般事故调查报告

2022年12月30日22时19分许,位于广州市白云区石井街增槎路嘉忠物流F栋17档的惠州市广利丰物流有限公司广州分公司发生一起其他伤害事故,造成1人死亡。

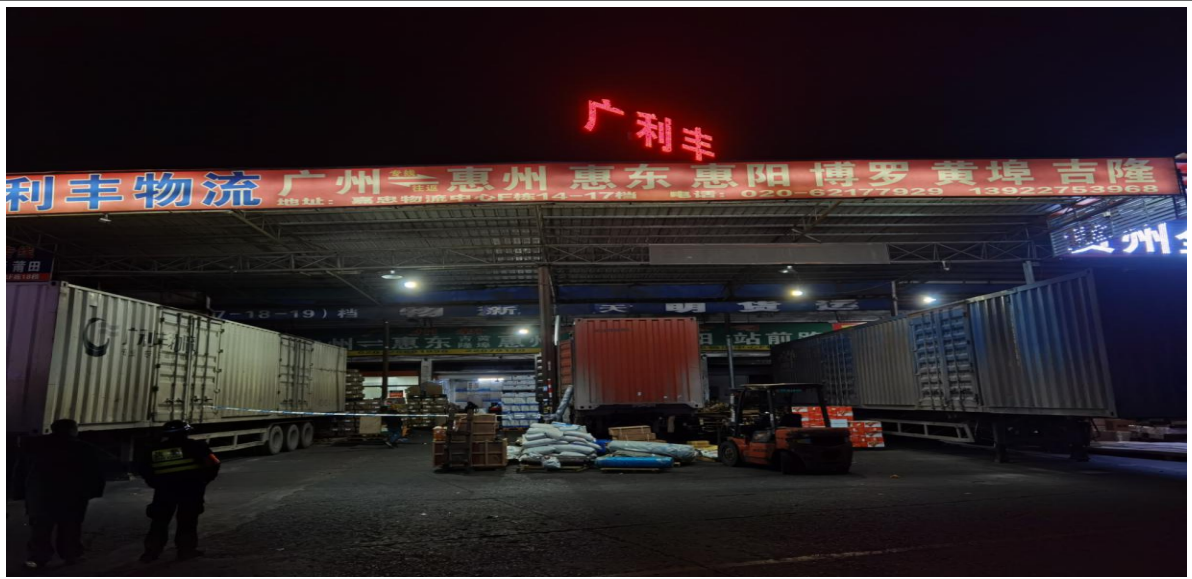
图 1 事发位置全景

1. 事故现场位于广州市白云区石井街增槎路嘉忠物流F栋17档的广利丰广州分公司档口前装卸货区域。

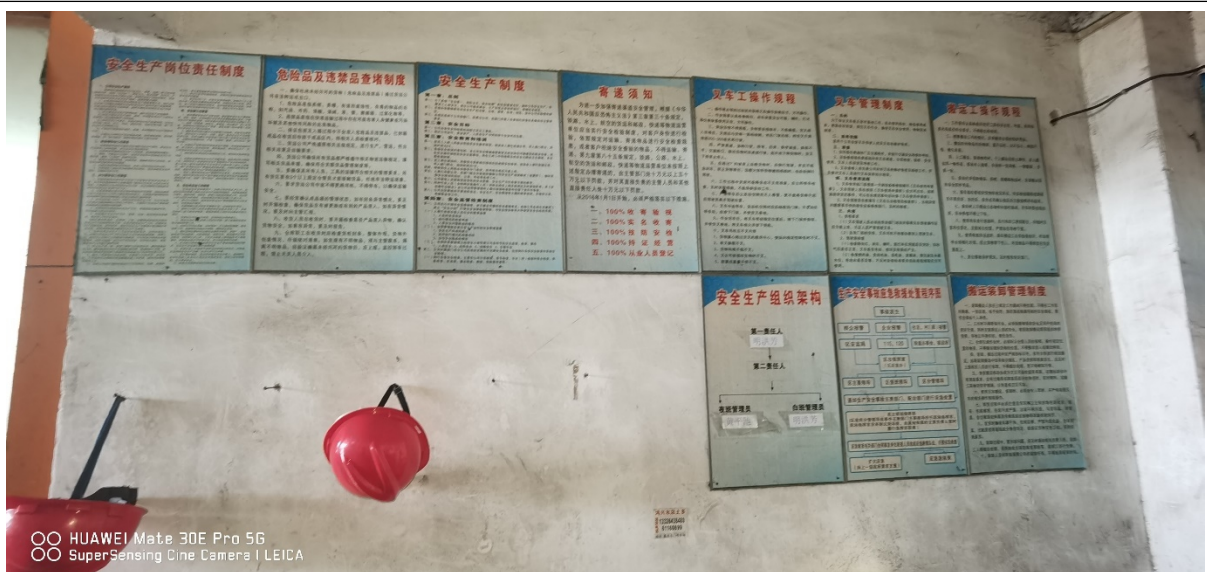
图 2 涉事档口内部情况

2. 广利丰广州分公司档口墙上张贴有安全生产岗位责任制、危险品及违禁品查堵制度、安全生产制度、寄投须知、叉车工操作规程、叉车管理制度、搬运工操作规程、安全生产组织架构、生产安全事故应急救援处置程序图、搬运装卸管理制度。墙上挂有安全帽 2 顶。

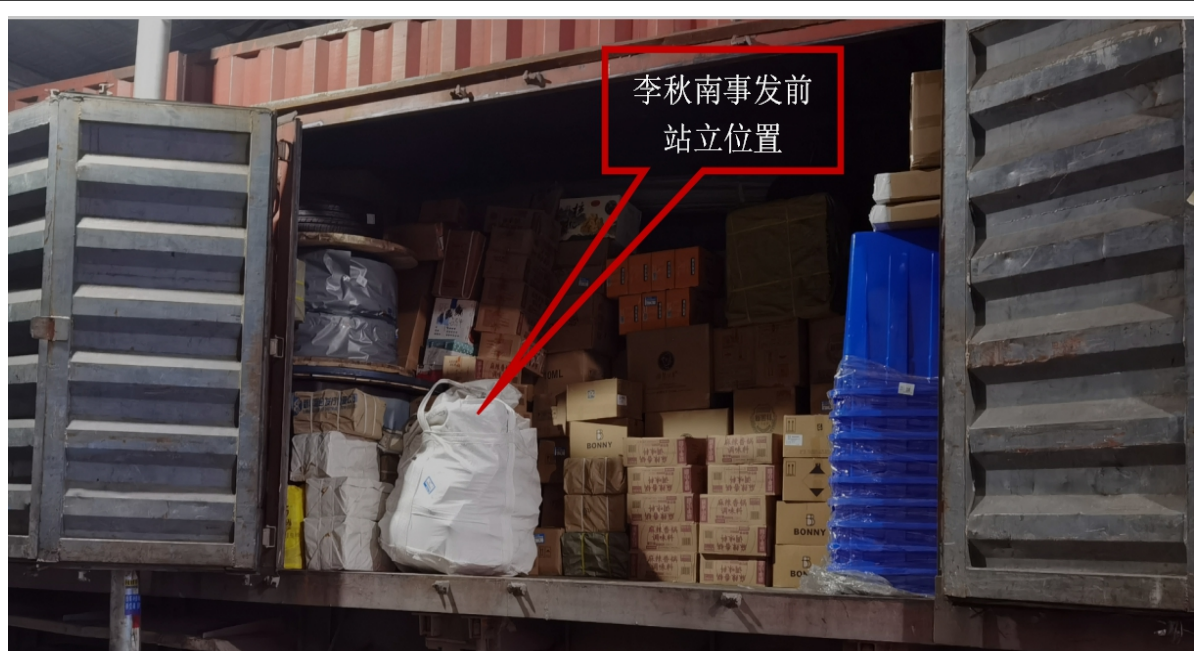
图 3 涉事车厢情况

3. 涉事货车车厢内装载部分货物，包括电缆、纸箱装货物、铁质材料等，靠近车厢边缘处有 1 白色袋包装且不规则的货物。据曹某元（男，59 岁，湖南省耒阳市人，广利丰广州分公司的搬运工）陈述，事发前李秋南站立在车厢边缘处的袋装白色货物上装货（距离地面高度约 1.8 米）。

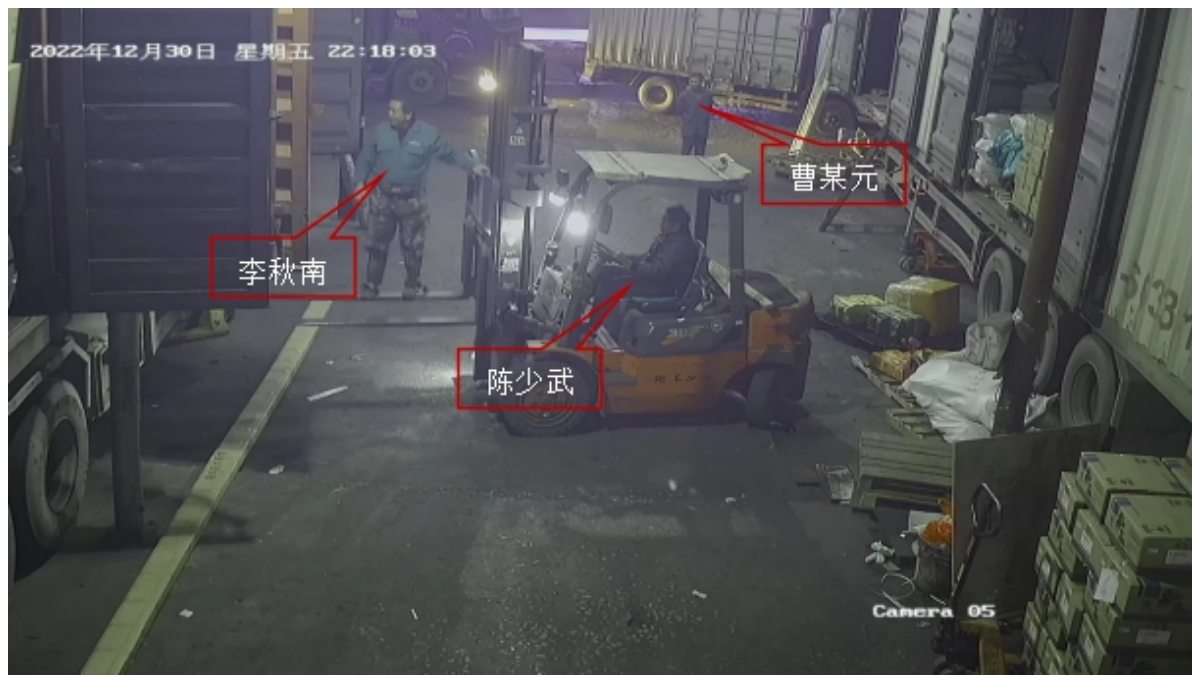
（1）监控视频系统时间 12 月 30 日 22 时 18 分 01 秒至 22 时 18 分 10 秒，李秋南未佩戴安全帽，站在陈少武驾驶的叉车货叉进入车厢。

图4 李秋南进去车厢准备装货

（二）搬运工李秋南安全意识淡薄，站在袋装不规则的货物上装货，且在作业期间未佩戴安全帽，在被货物撞击坠落期间未能得到有效的安全防护，头部撞击钢管柱及地面受伤致死，违反了《中华人民共和国安全生产法》第五十七条<sup>④</sup>的规定。

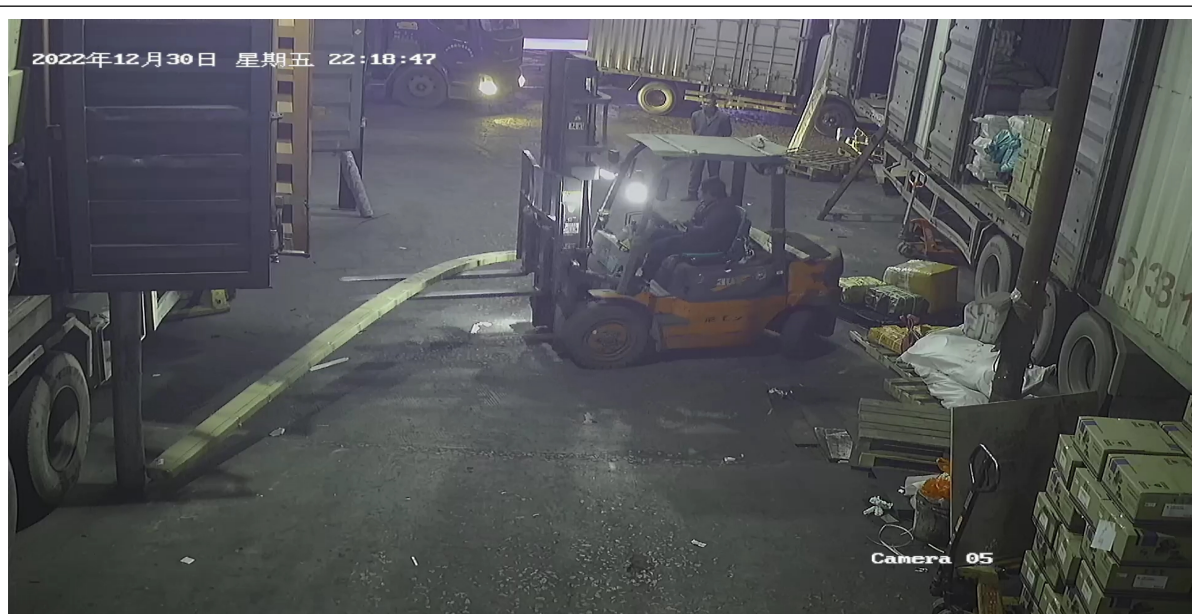
(2) 监控视频系统时间22时18分30秒至22时19分34秒，陈少武驾驶叉车叉起1条约6m长的铝材。铝材在货叉上形成弧度，中间高两边低，未与货叉绑扎固定。

图5 陈少武叉起装饰条装进车厢

（一）叉车司机陈少武违规操作，未遵守广利丰广州公司制定的《叉车工操作规程》第三条<sup>①</sup>、第十条第一款<sup>②</sup>的规定，违规驾驶叉车装载货物不牢且偏载，导致发生事故，违反了《中华人民共和国安全生产法》第五十七条<sup>③</sup>的规定。

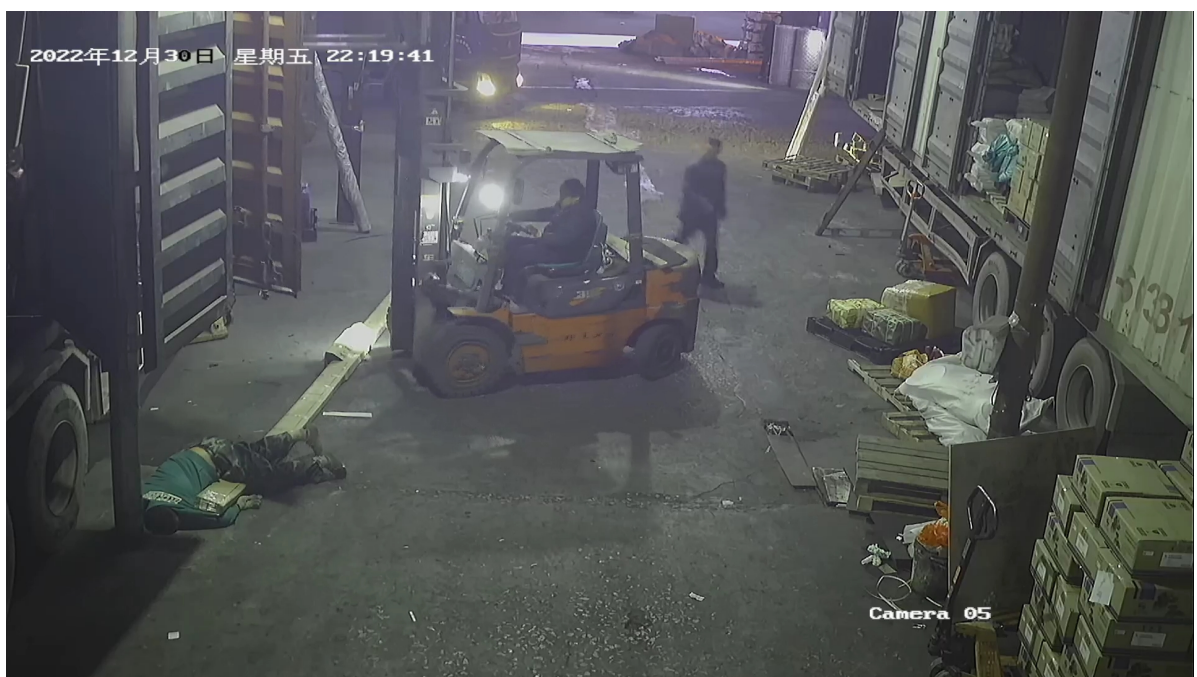
图 6 事发后情况

(3) 监控视频系统时间 22 时 19 分 35 秒至 22 时 19 分 41 秒，陈少武驾驶叉车向货车车厢方向前进，叉车上的铝材失去平衡，向叉车右侧滑落，铝材右端着地，左端向货车车厢打击，沿着车厢边沿滑落，将李秋南一并带到地面（期间李秋南一直怀抱着铝材），头部撞击到旁边的钢管柱。
