# 广州市白云区“11·4”生产经营性 道路交通一般事故调查报告

经调查认定，广州市白云区“11·4”生产经营性道路交通一般事故是一起生产经营性道路交通责任事故。

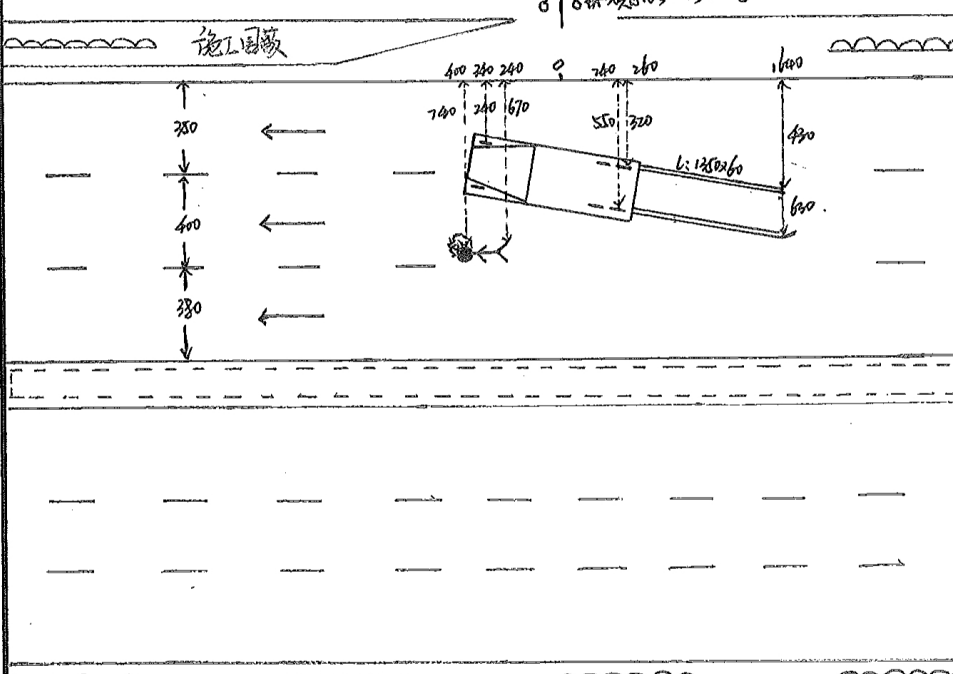
# 道路交通事故现场图

驾驶员冯志华驾驶粤 ADU086 号重型特殊结构货车（载货超载率 16.06%）沿广州市白云区环镇东路道路中间绿化带以北第二条机动车道由东往西至事发地点时，遇行人李谟家（新化县腾飞劳务分包有限公司聘请的工地工作人员）穿反光衣在事发地点从事淤泥渣土清扫工作，结果，重型特殊结构货车与行人李谟家发生碰撞，造成李谟家现场死亡及车辆损坏的交通事故。（事故现场如下图）

事故现场位于广州市白云区环镇东路江村菜种园街北 9 米，环镇东路呈东西走向，道路中间绿化带分隔双向六条机动车道，交通标志、标线控制，完好、干燥的沥青路面，照明条件为白天，视线良好。
