# 广州市白云区同和街“2·17”其他伤害 一般事故调查报告

2023年2月17日15时许，位于广州市白云区同和街南湖东路南湖文化艺术研究中心排危修缮项目工地内发生一起其他伤害事故，造成1人受伤，后经抢救无效死亡。

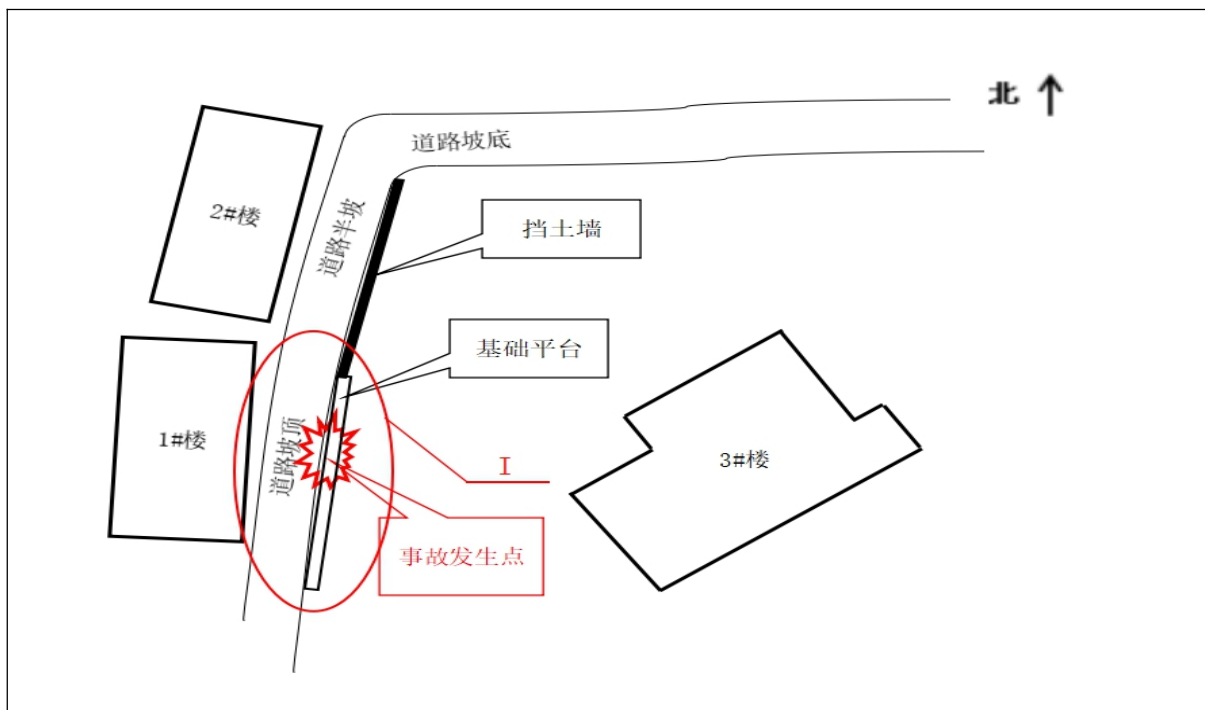
图 1 事故发生点平面图

1. 事发地点位于南湖文化艺术研究中心排危修缮项目工地内部道路 1 号楼门前路段，该路段处于斜坡上方，泥土砂石路面，道路外侧下方正在进行基础平台和挡土墙施工。（图 1、图 2）

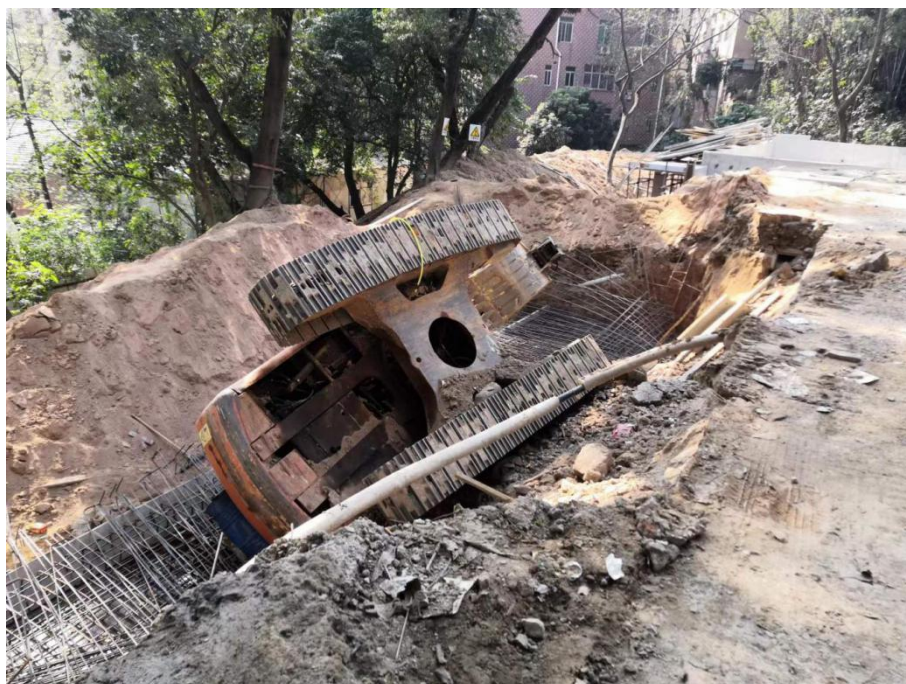
图 3 涉事挖掘机

2. 涉事挖掘机为履带式液压挖掘机，侧翻在 1 号楼门前路面

下方的基础平台上，覆压部分挡土墙钢筋。该设备无铭牌标志，履带宽 0.6m，两边履带外侧边缘相距 2.9m，履带接触地面的长度是 4.15m。据涉事单位相关人员陈述，事故发生前该设备运行性能正常。（图 3）

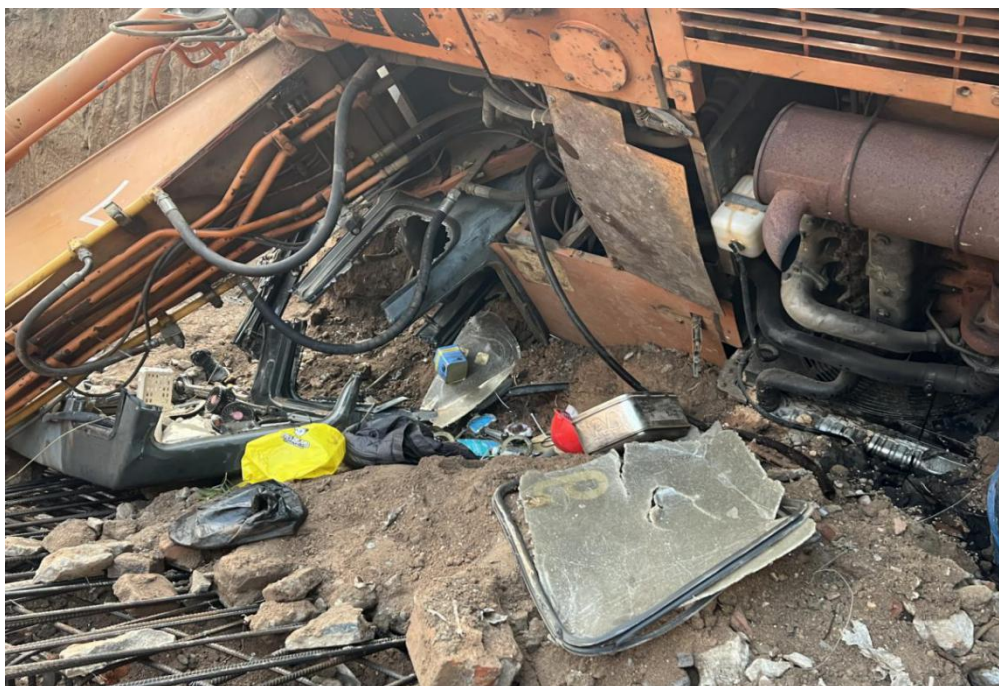
图 4 已破拆的涉事挖掘机驾驶室

3. 涉事挖掘机的驾驶室已被破拆，据涉事单位相关人员陈述，事发后挖掘机操作员邓海军被压倒驾驶室下方，消防救援人员使用工具把驾驶室切割破拆后将其救出。（图 4）

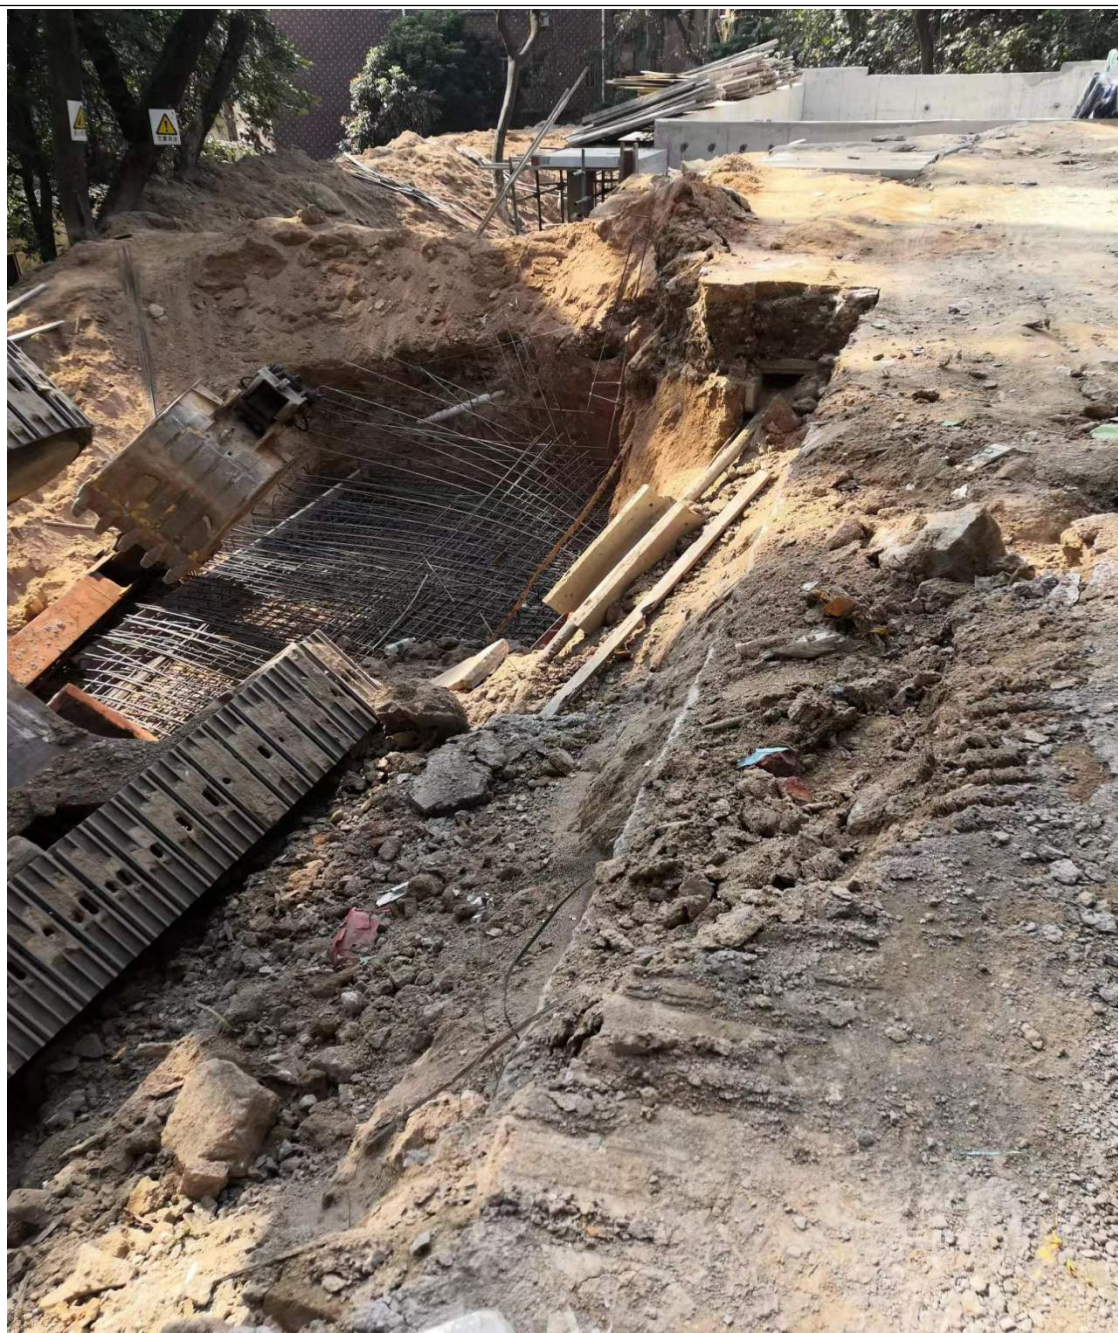
图 5 发生坍塌的外侧路面

4. 事发路段外侧路面及边坡发生坍塌，坍塌的路面呈长方形，长约 9.3 米，宽约 1 米，坍塌物为泥土、砂石；坍塌路面边缘可见明显的挖掘机履带碾压痕迹。（图 5）

2023年2月17日14时许，邓海军在汤盛建设公司施工员钟某的安排和指挥下，操作挖掘机在涉事项目3号楼后方空地用挖斗吊运混凝土。据钟某陈述，邓海军吊运了4斗混凝土后，该项工作任务结束，遂吩咐邓海军将挖掘机开到2号楼前面空地等待另一名施工员王某彬安排下一项工作任务，之后钟某随即离开该场所去处理其他工作，离开时邓海军及挖掘机仍停留在原地。据汤盛建设公司另一名施工员王某彬陈述，该时段他一直在2号楼楼顶工作，直至事发前尚未给邓海军安排工作任务。14时50分许，邓海军在无人指挥、具体工作任务不明的情况下，操作挖掘机行驶，但并未前往2号楼前面空地，而是沿斜坡道路往上开。当挖掘机来到1号楼门前路段时，左侧履带碾压临边路面，导致道路外侧下方土体发生坍塌，挖掘机向左侧翻，最后坠落在挡土墙下方的基础平台上，邓海军被倾覆的挖掘机驾驶室压住头部，部分身体被坍塌的土体掩埋。

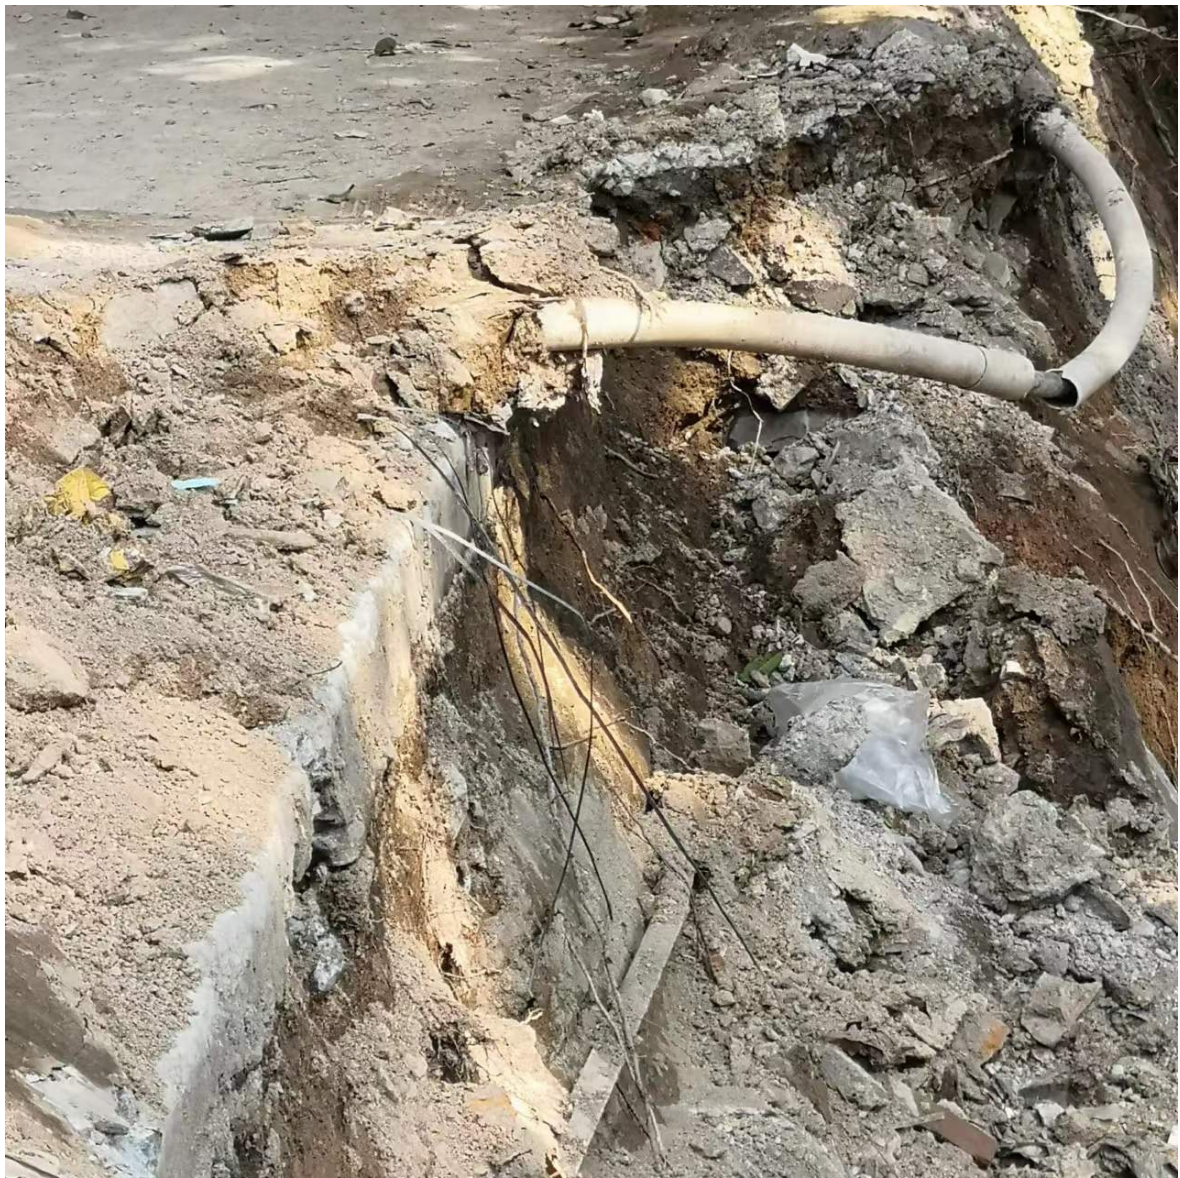
图 6 坍塌后呈现的路基

5. 坍塌路面下方可见混凝土路基，厚度约 20 厘米，其上方覆盖泥土、砂石而成路面；混凝土路基外侧距离原路面外侧约 1 米。（图 6）

**（一）作业场所存在事故隐患。**事发路段路面下方路基不完整，道路外侧为接近垂直的边坡，坡体为松散的泥土、砂石，无任何支护措施，存在严重的坍塌风险；而施工单位未针对此安全风险采取相应的防范措施，未管控重型（大型）车辆通行，存在事故隐患。

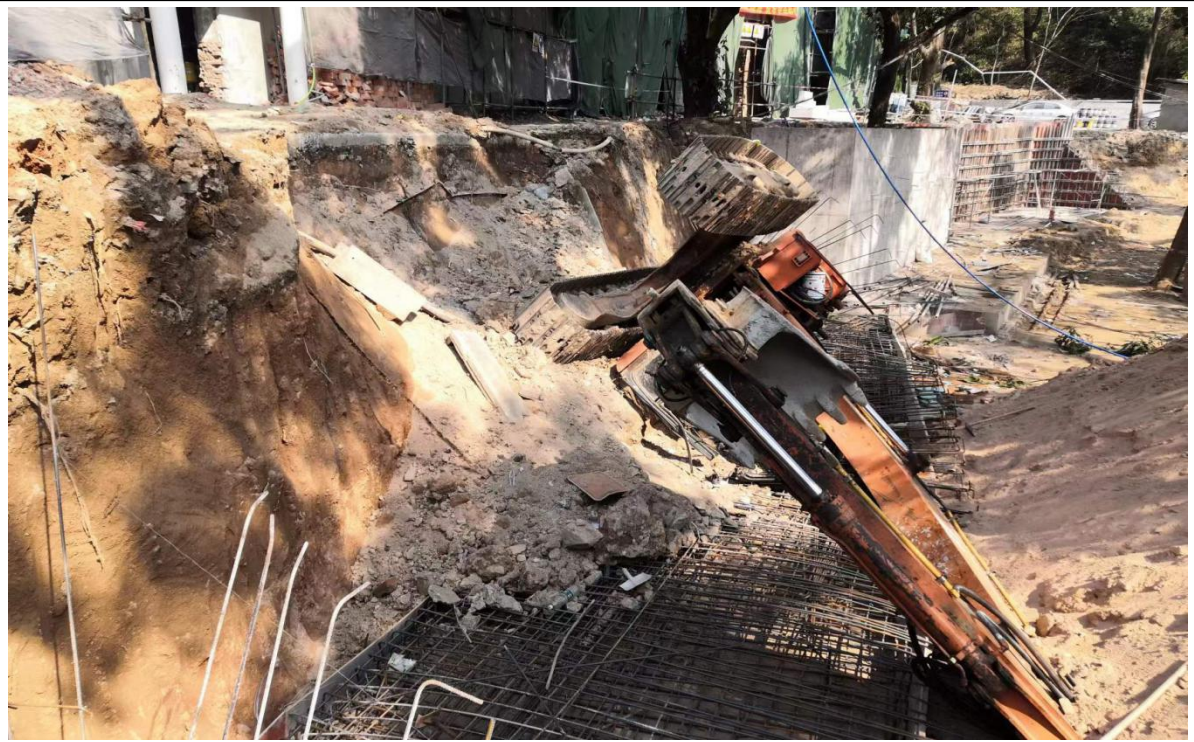
图 7 坍塌路段外侧边坡无支护措施

6. 坍塌路段外侧为接近垂直的边坡，下方正在进行基础平台及挡土墙钢筋绑扎施工，边坡泥土、砂石裸露，未见任何支护措施。（图 7）

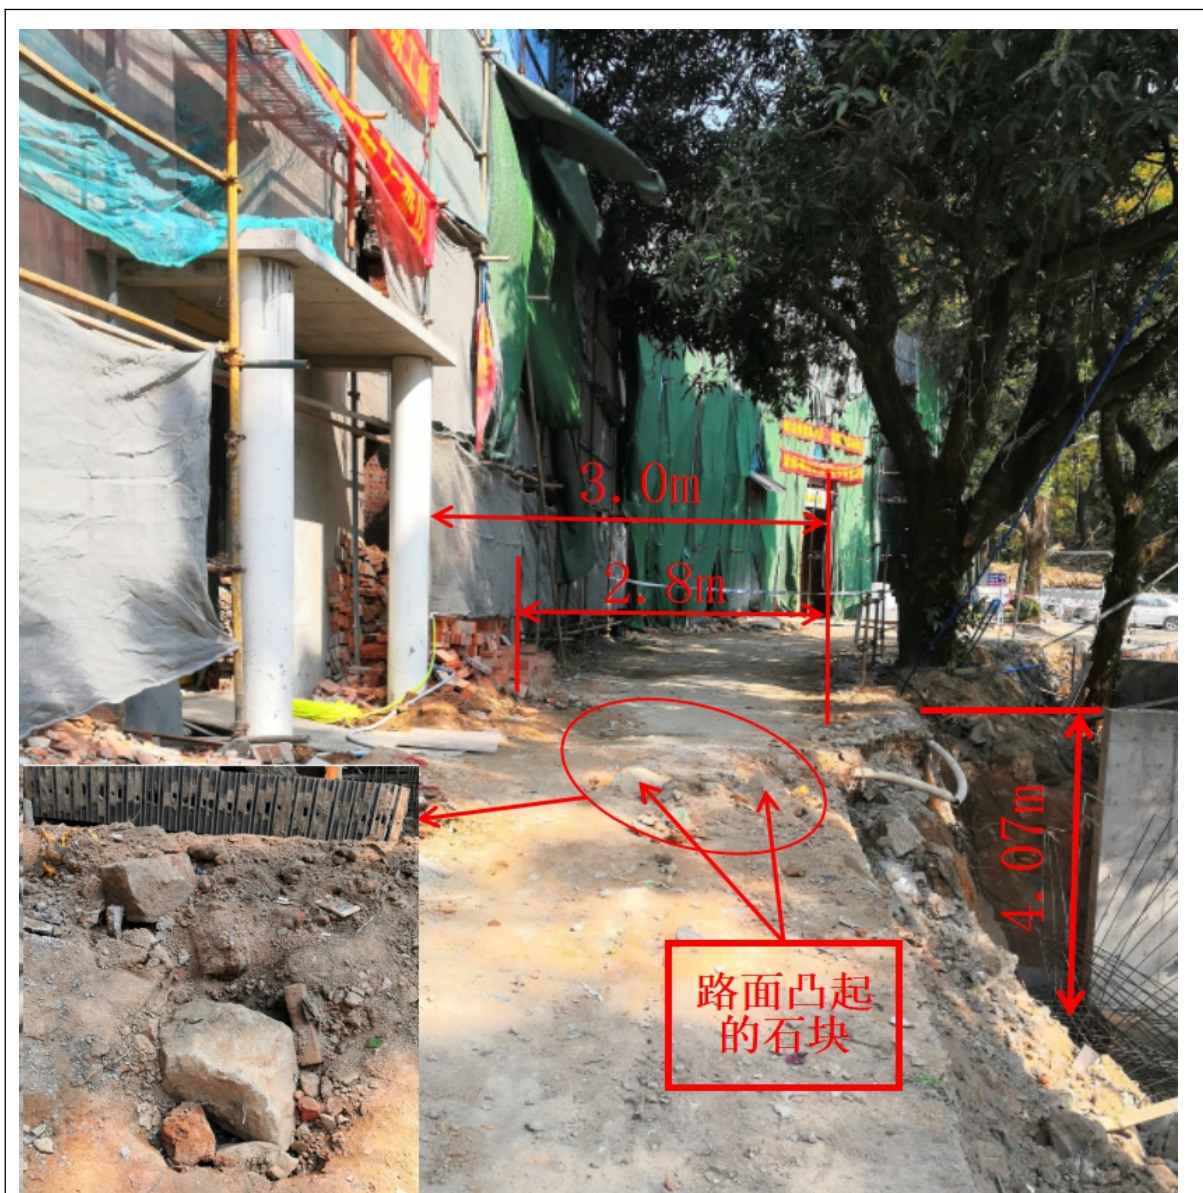
图 8

7. 事发路段混凝土路基外侧边缘距离 1 号楼门柱约 3 米，距离 1 号楼前堆放的砖块约 2.8 米，路面靠近塌方边缘有两块突起的石块，路面与下方基础平台垂直距离约 4.07 米。（图 8）
