广州市白云区均禾街“10·3”高处坠落 一般事故调查报告

2021年10月3日16时50分许，广州市白云区均禾街清湖大塘大道1号发生一起高处坠落事故，造成1人死亡。

经调查认定，广州市白云区均禾街“10·3”高处坠落一般事故是一起生产安全责任事故。

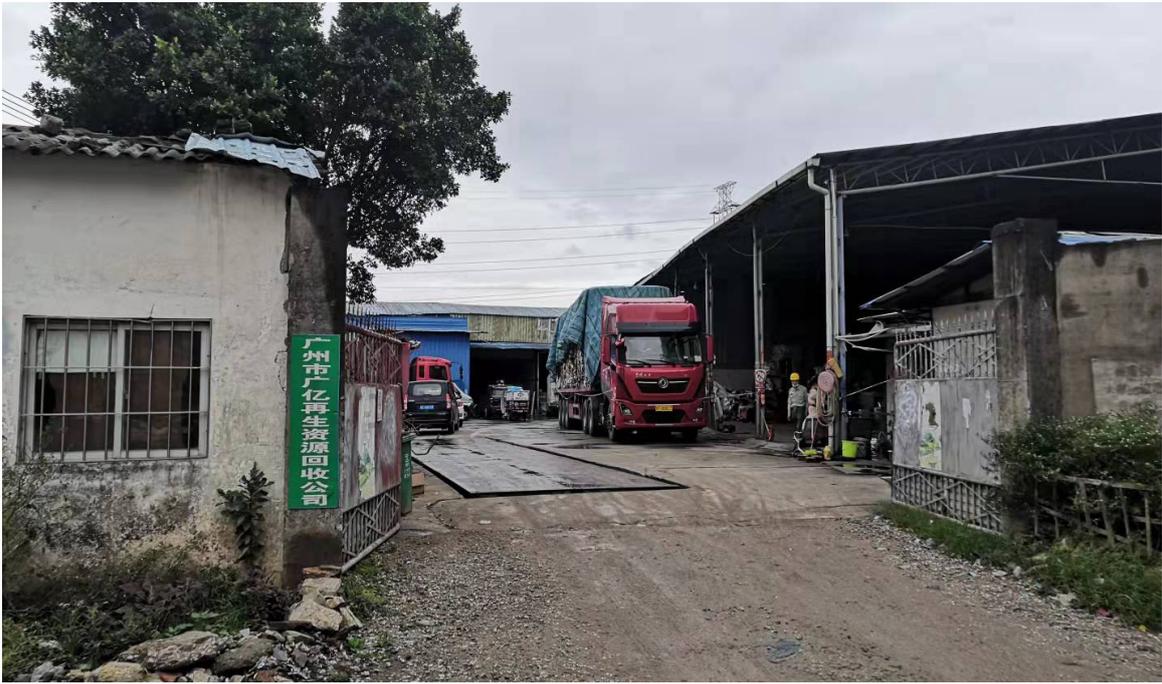
图 1 事发现场全景

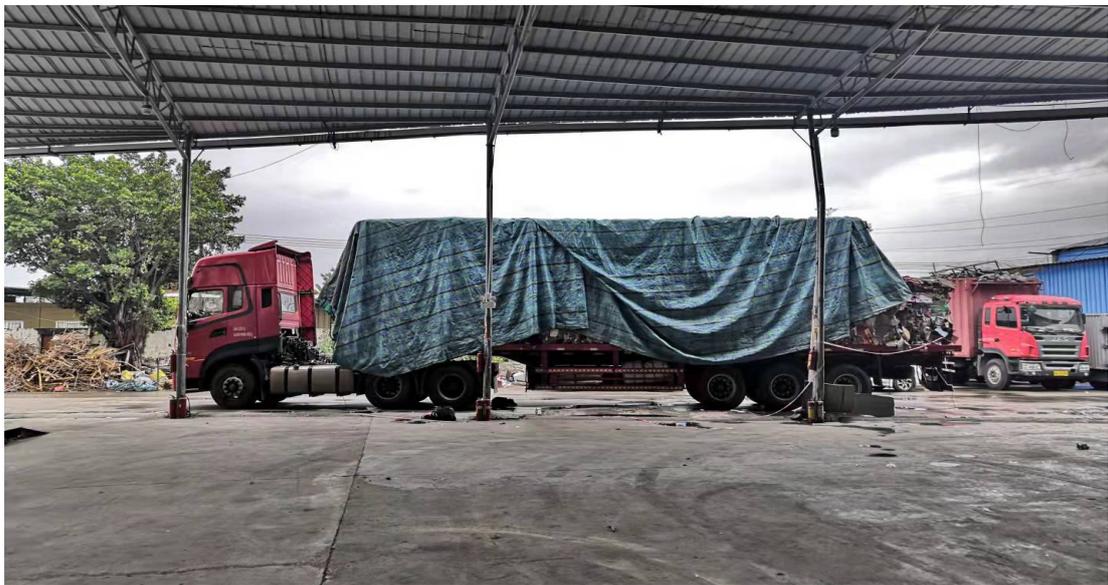
2. 该露天通道上停放一辆重型半挂牵引车（赣 FD0823）及其拖挂的一辆满载货物的重型平板半挂车（赣 FH773 挂）。重型半挂牵引车（赣 FD0823）型号为东风牌 DFH4250D，重型平板半挂车（赣 FH773 挂）型号为跃海路威牌 LYH9401TPB，两车机动车行驶证发证日期均为 2020 年 11 月 30 日，检验有效期均为 2021 年 11 月，登记所有人均为江西恒发物流有限公司。两车均具备道路运输证，重型半挂牵引车（赣 FD0823），证号：抚 361030201610，有效期至 2022 年 11 月；重型平板半挂车（赣 FH773 挂）证号：抚 361030901306，有效期至 2022 年 11 月。2020 年 12 月 3 日，中山逢源公司与江西恒发物流有限公司签订《物流公司营运货车》挂靠合同，将上述两车挂在江西恒发物流有限公司名下，挂靠期限为 3 年。该车实际使用单位均为中山逢源公司，驾驶员为肖兵。（图 1、图 2）

图 2 重型半挂牵引车及其拖挂的重型平板半挂车

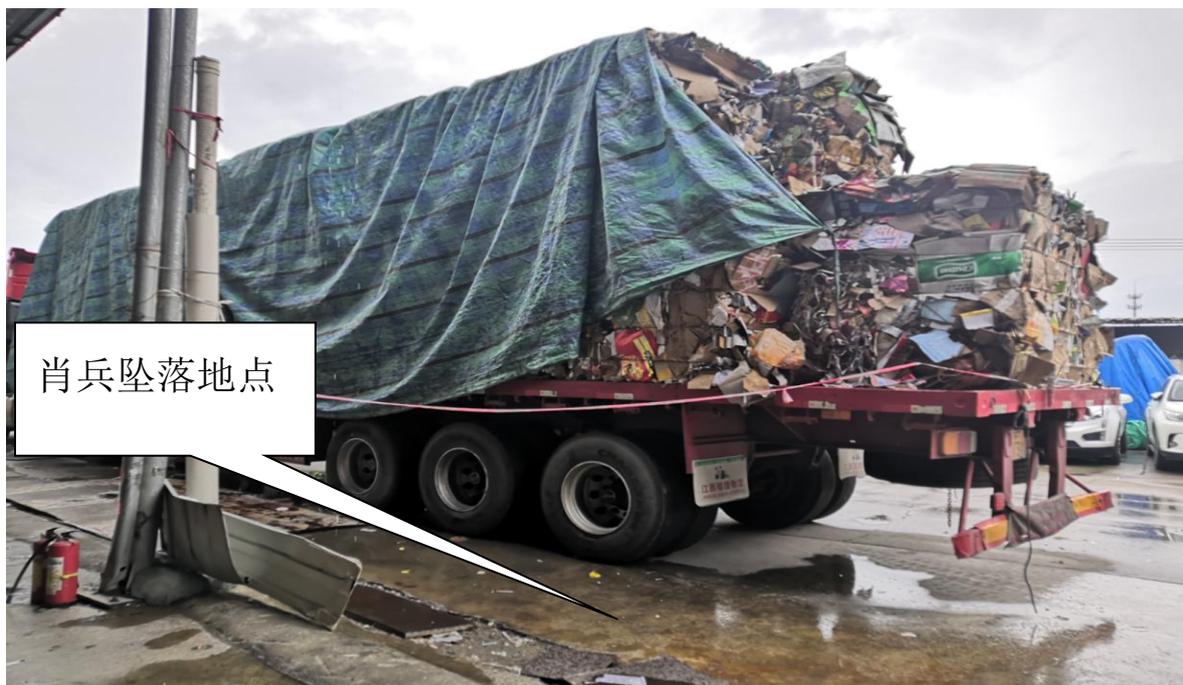
3. 死者肖兵坠落地点位于重型平板半挂车(赣 FH773 挂)左后方的水泥硬化地面上,横向距车身约 1.2 米,纵向距车尾约 1.8 米。(图 3)

图 3 坠落地点

身处距离地面高度 4.2 米的货物顶部苫盖篷布，因操作不慎造成身体失衡而发生坠落，由于其未佩戴安全帽、安全带等劳动防护用品，违反了《中华人民共和国安全生产法》第五十七条^①的规定，导致未能得到任何有效的安全防护而发生事故。

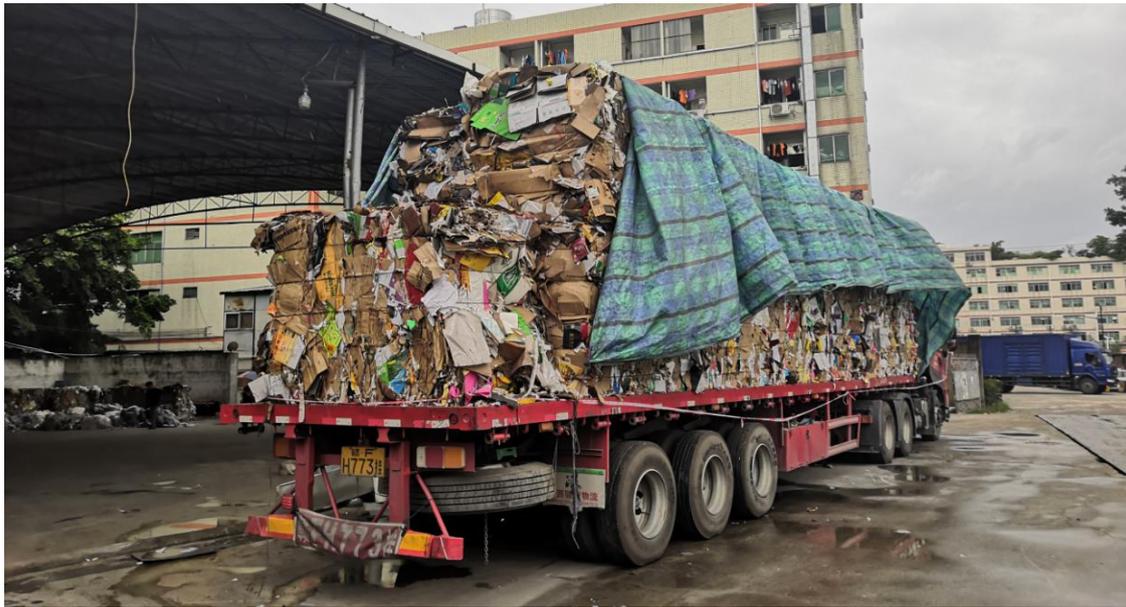
4. 重型平板半挂车(赣 FH773 挂)车长 13.0 米,宽 2.55 米,平板上表面距离地面高度 1.45 米;平板上装载的货物为打包完毕的废纸皮,共 25 包,每包规格大致相同,约为 1.6 米×1.4 米×1.2 米,分上下两层堆放,下层 13 包,上层 12 包;货物上层顶部距离地面高度约为 4.25 米,其上苫盖蓝绿色篷布,以尼龙绳捆绑固定,篷布从货物前部苫盖至后部,前部完全遮蔽,两侧未完全遮蔽,后部上层后立面及下层最后部分未遮蔽;下层最后部分为一包单独放置的废纸皮,呈裸露状态,其顶部距离地面高度约为 2.85 米。(图 4、图 5)

图 4 右后方视角

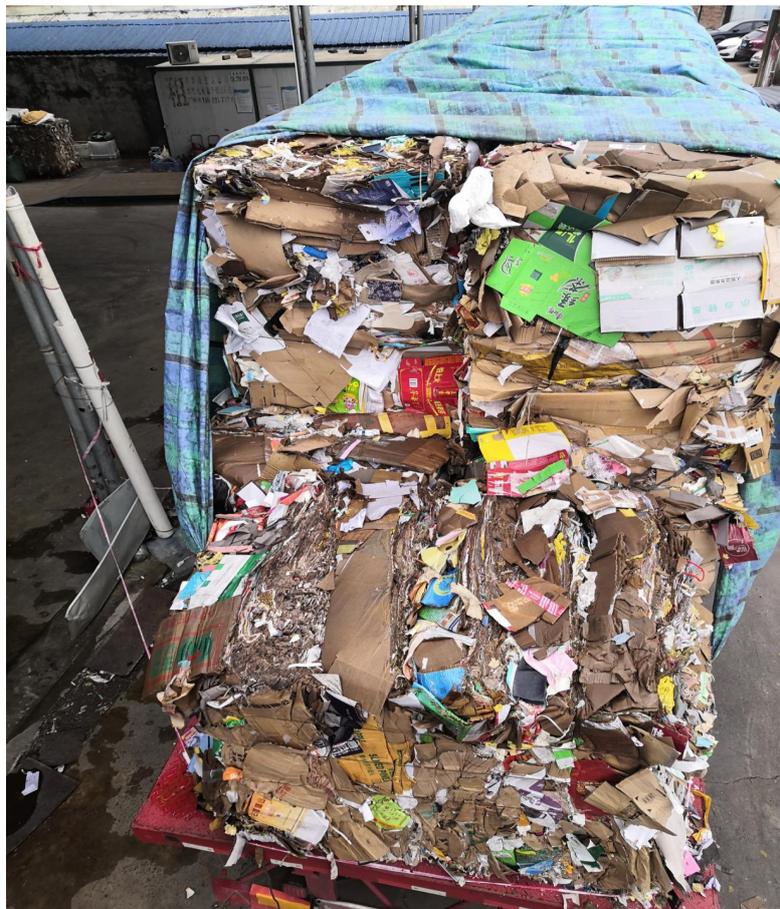
图 5 后上方视角
