广州市白云区钟落潭镇“2·23”高处坠落 一般事故调查报告

2023年2月23日16时58分，广州市白云区钟落潭镇广从四路82号广州市盛丰再生资源回收有限公司发生一起高处坠落事故，造成1人受伤，后送医院抢救无效死亡。

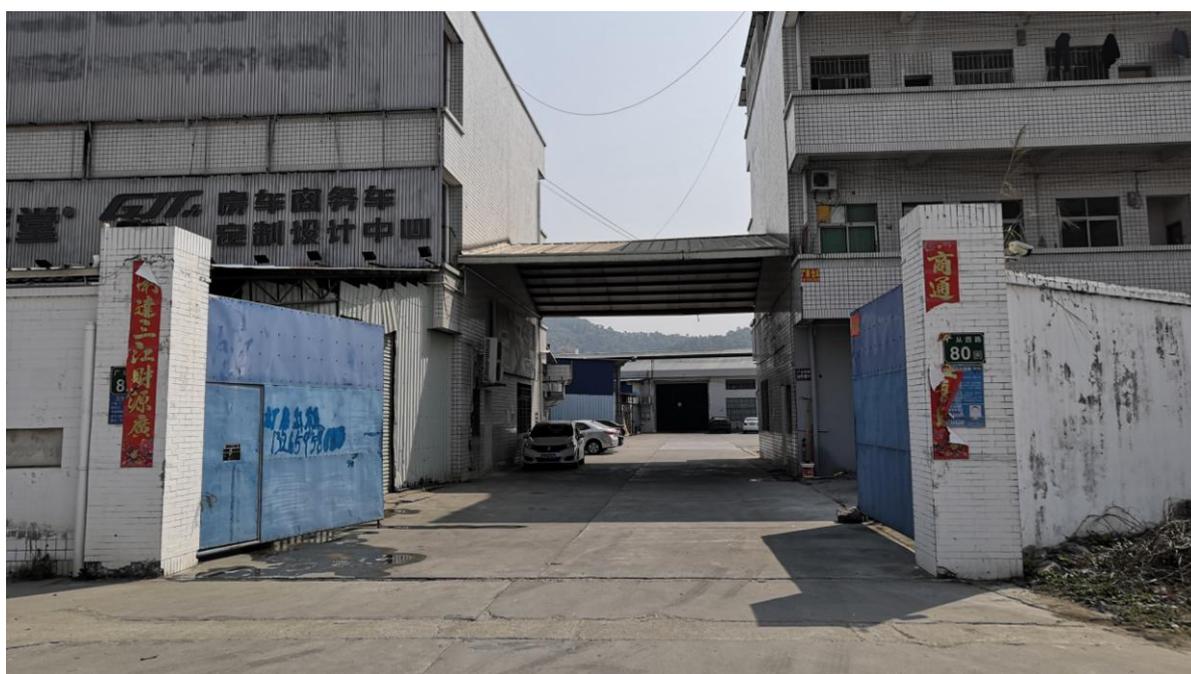
图 1 涉事场所外观

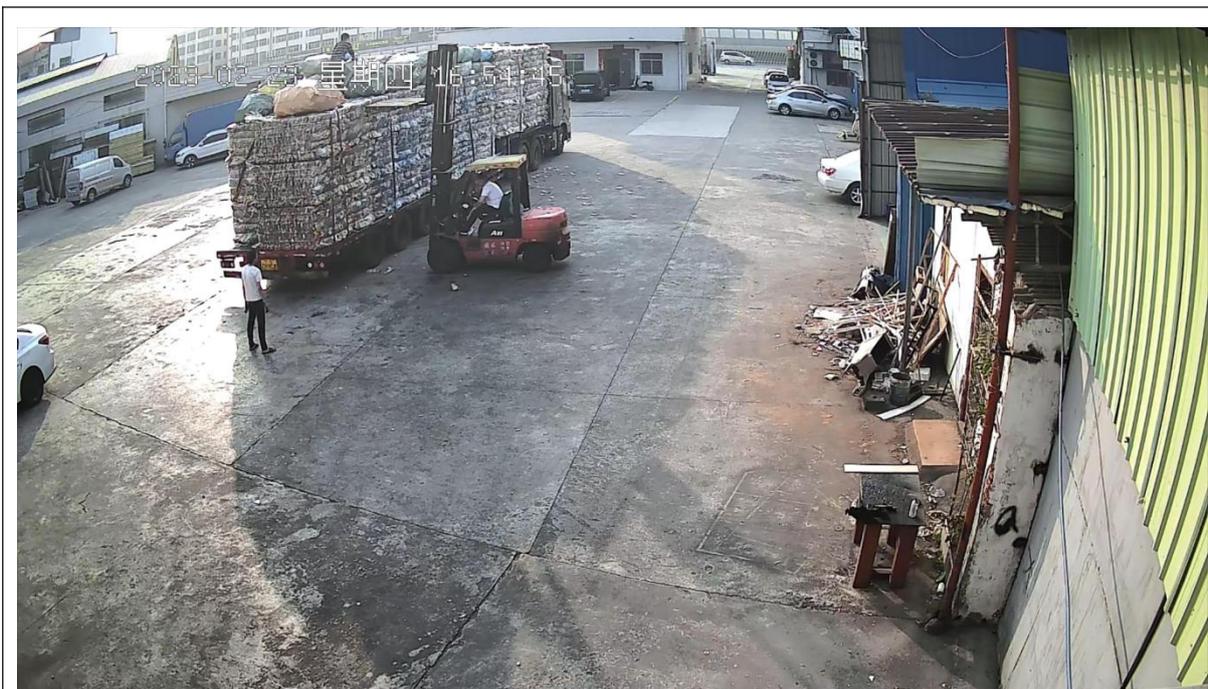
1. 事发现场位于广从四路 82 号盛丰公司门前空地，混凝土硬化地面。盛丰公司大门左上方设置有一台监控视频设备，其视角正对该空地；经核对，其屏显时间与北京时间一致；监控视频显示，2023 年 2 月 23 日下午事发前，该空地上停放一辆重型牵引车及其牵引的一辆半挂平板车，两名作业人员向半挂平板车上装载货物，其中一人操作叉车，一人搬运码放。（图 1、图 2）

图2 事发前现场情况（视频截图）

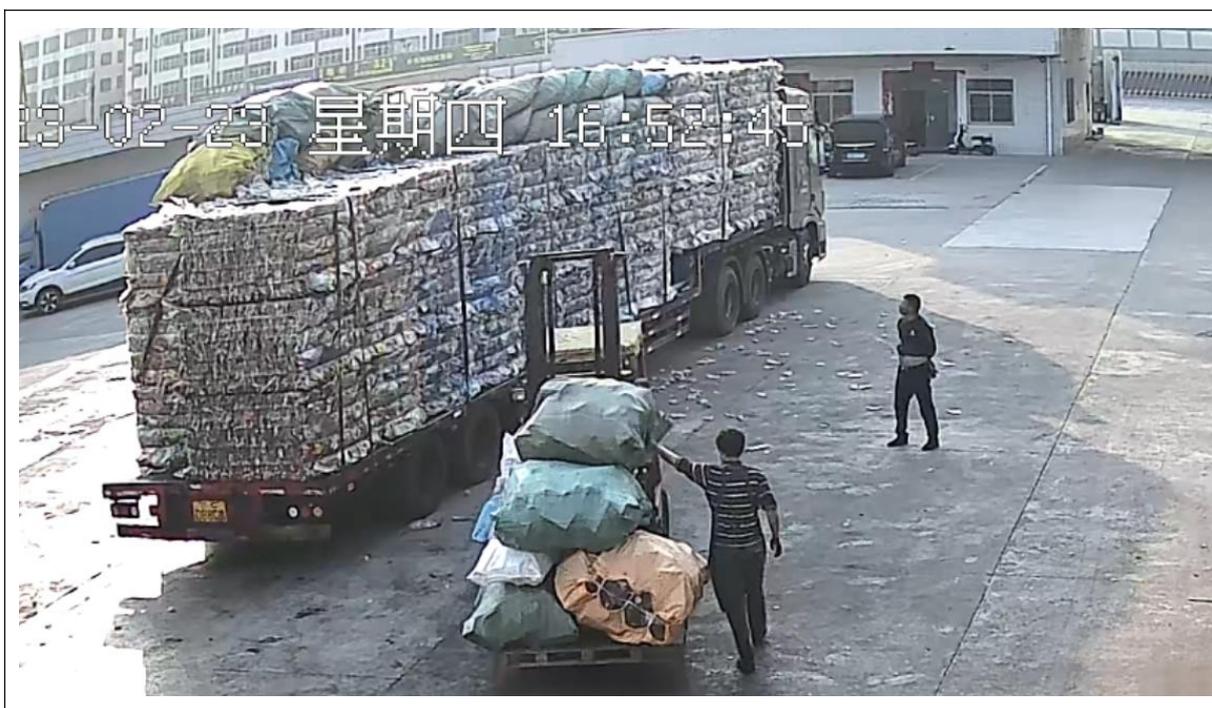
2. 据盛丰公司相关人员陈述，该重型牵引车及其牵引的半挂平板车为该公司租用，所装载货物为已打包好的废弃塑料瓶（下面三层）及袋装塑料酒盒（最上层）；废弃塑料瓶经机器压缩打包成长方体，俗称“砖块”，每个“砖块”尺寸约为 $160 \times 110 \times 83$ （厘米），重约420kg；袋装塑料酒盒呈不规则形状，包装物为编织袋，每袋大小、重量不一；两名装载货物的作业人员为晏昭勇（负责操作叉车）和田志兵（负责搬运码放），事发前已完成三层“砖块”的装载，正在其上方装载袋装塑料酒盒；监控视频显示，作业过程中田志兵多次站在叉车货叉（底部铺放一块木板）上，由晏昭勇操作叉车升起货叉，将其送至半挂平板车上

图 3 事发前货物装载情况（视频截图）

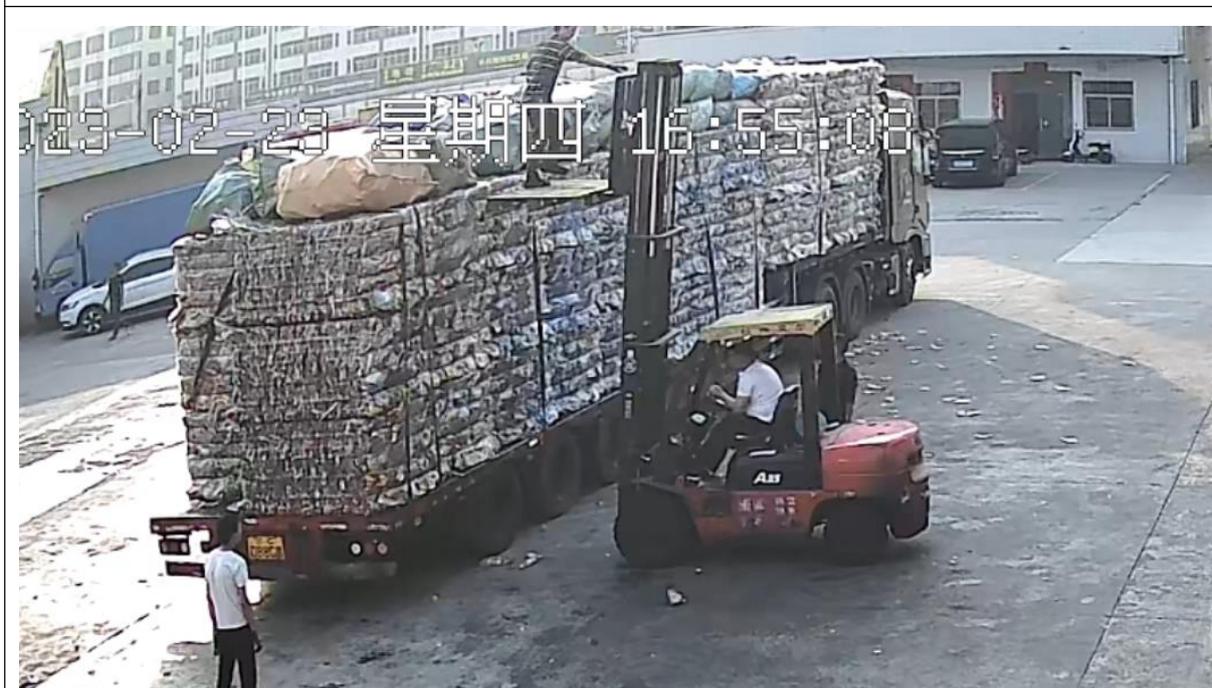
图 4 事发前人员作业情况（视频截图）

涉事叉车《操作及保养手册》（杭叉集团股份有限公司制定并提供给用户）第三部分“安全守则”第 32 条规定：“禁止人站在货叉上”。晏昭勇作为叉车操作员，违反上述安全规程，让田志兵站在货叉上并操作货叉起升；田志兵作为装卸作业人员，违反上述安全规程，站在叉车货叉上并随货物起升至距离地面约 4.5 米的高度。双方的违规行为导致了田志兵处于高危的作业状态，且未采取安全防护措施，当其试图从货叉上下来并在最高层的货物上方落脚时，身体失衡从约 4.5 米高处坠落至地面，造成事故发生。

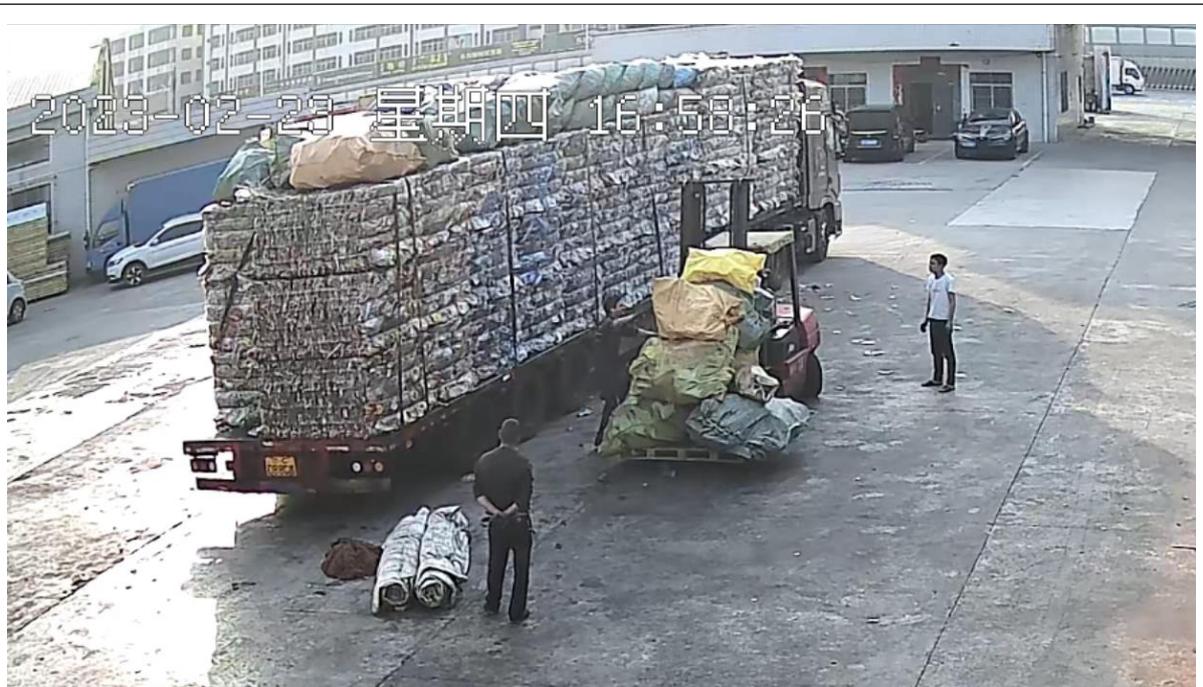
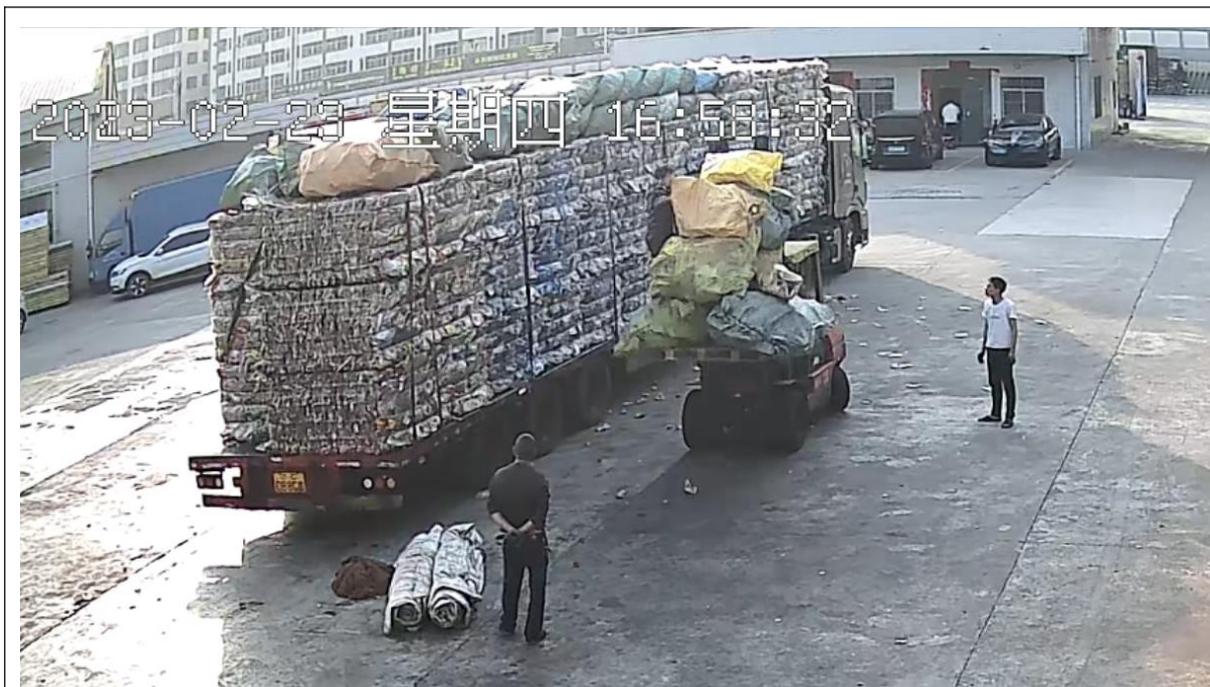
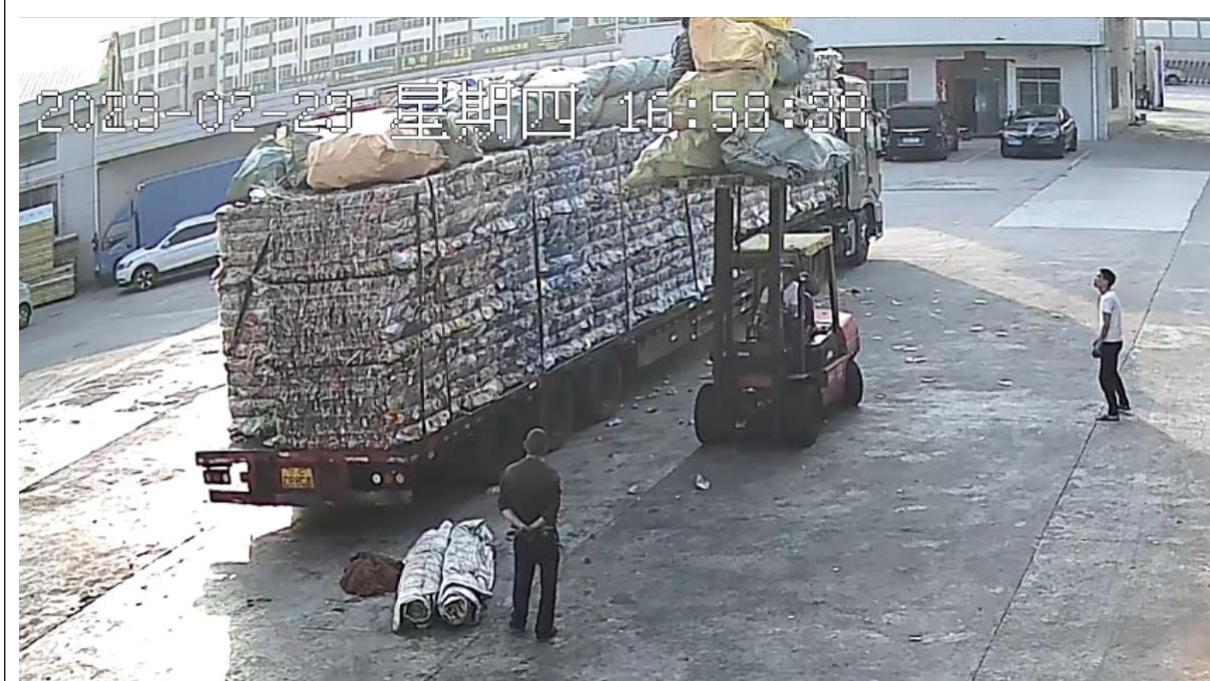
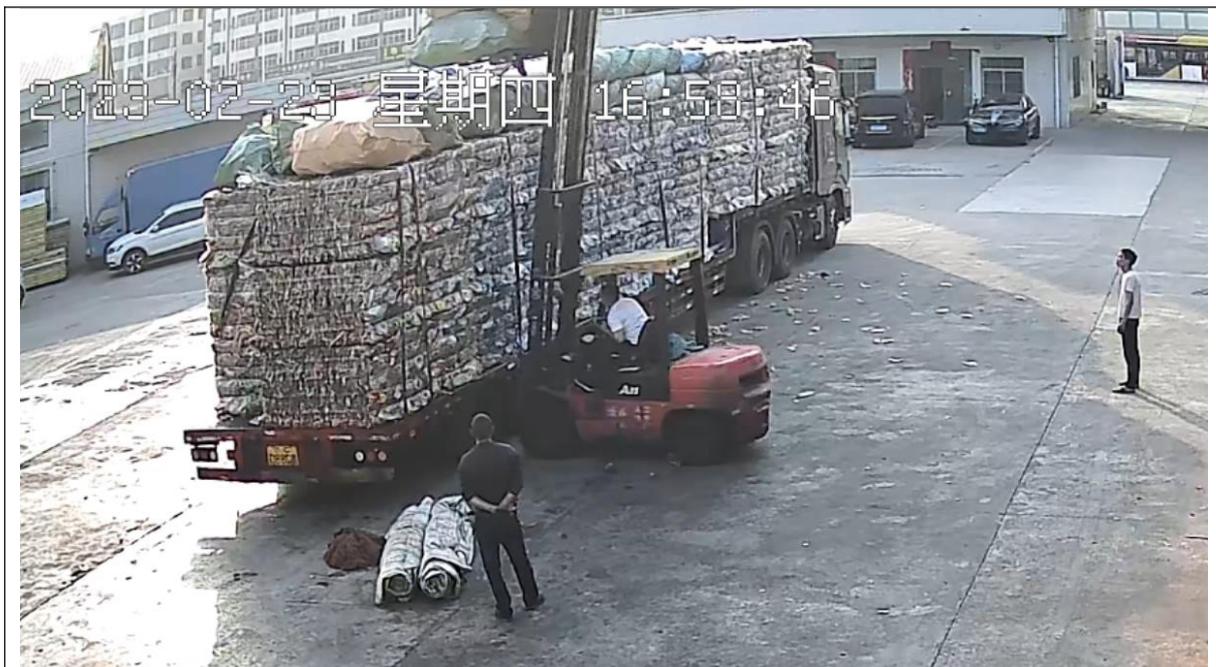
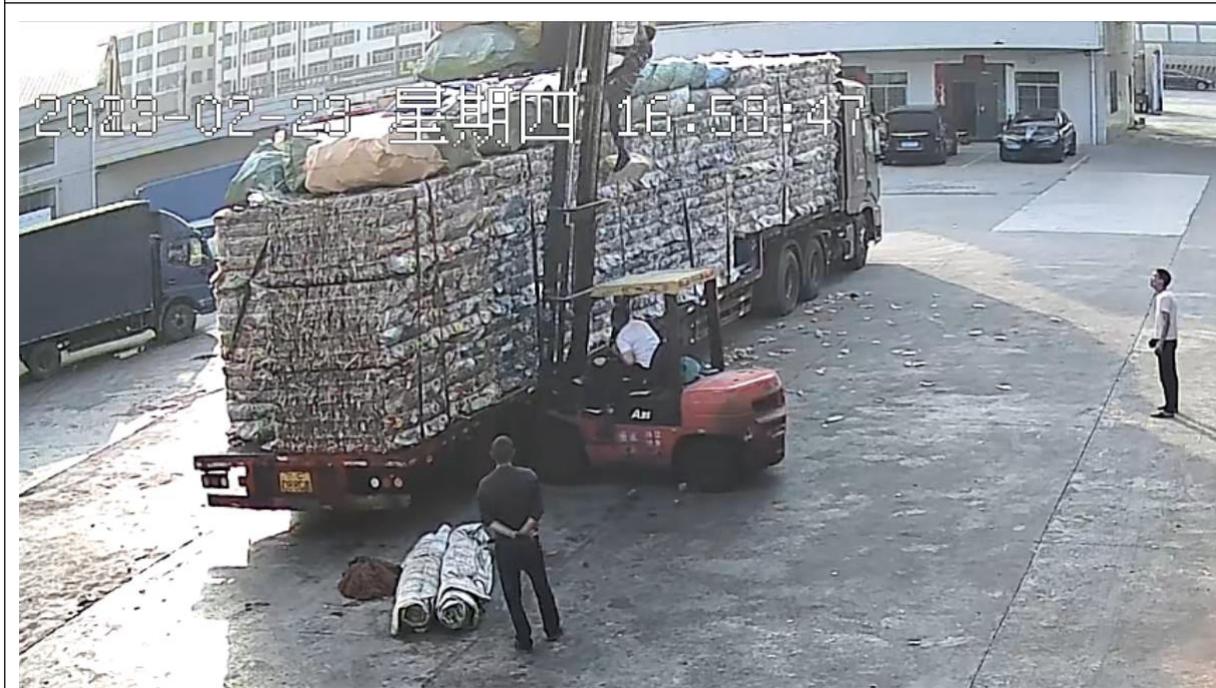
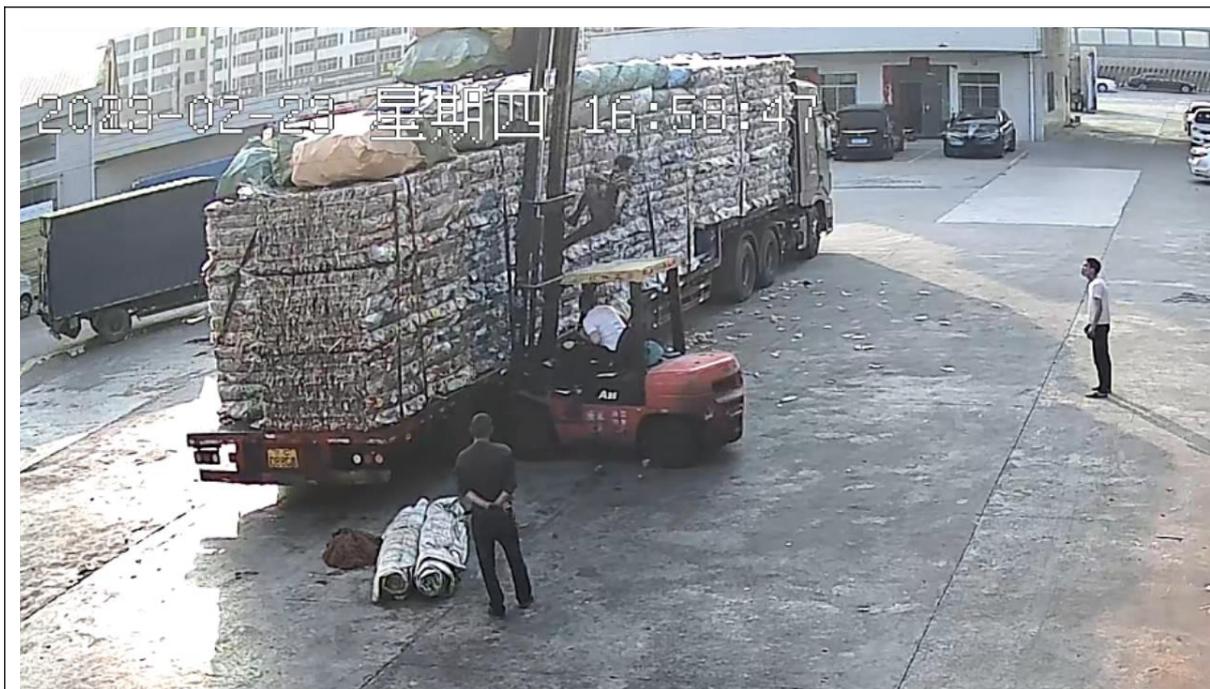
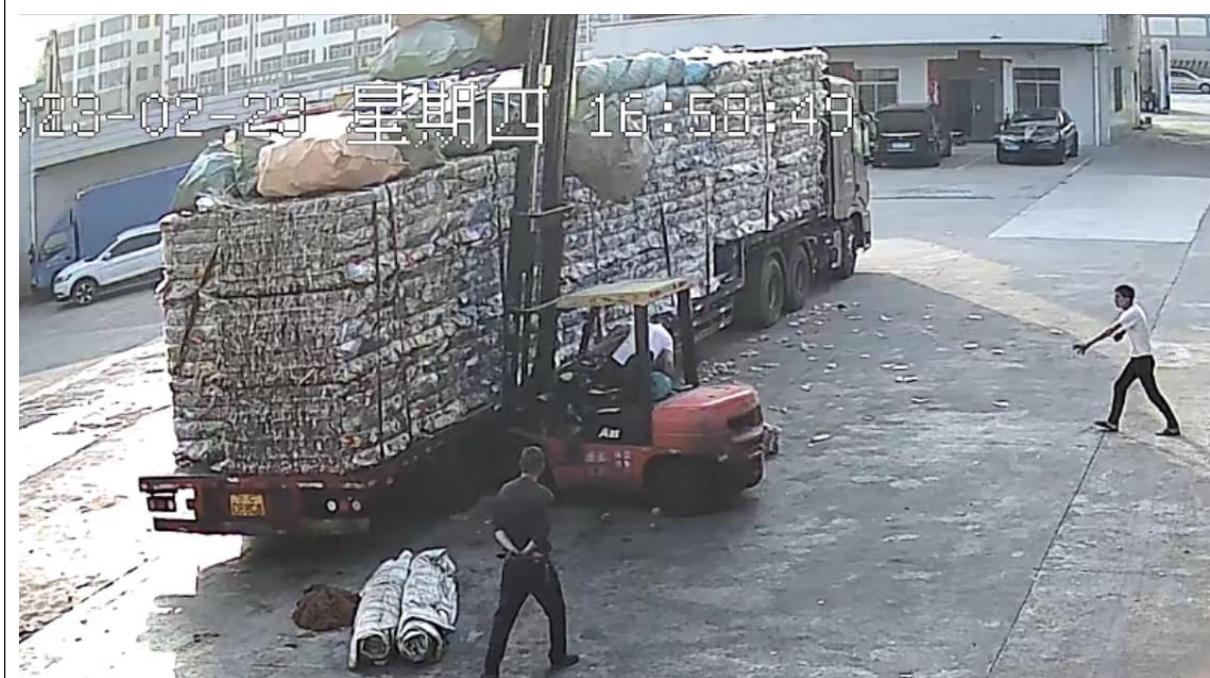
3. 监控视频显示，16时58分26秒，田志兵站在已堆满袋装酒盒等货物的叉车货叉上，晏昭勇操作叉车使货叉向上升起，并进行转向和前移，将田志兵及货物送至半挂平板车上最高层货物上方，距离地面高度约4.5米；16时58分46秒，田志兵从货叉上伸出一只脚下探，试图在最高层的袋装塑料酒盒上方落脚；16时58分47秒，田志兵从货叉上坠落至地面。（图5~图11）

(三) 盛丰公司要深刻吸取事故教训, 举一反三, 针对本起事故中暴露出的问题深刻整改, 开展事故警示教育, 建立健全安全生产各项规章制度和操作规程, 制定并落实安全风险分级管控制度, 加强安全生产教育和培训, 严格履行安全生产主体责任, 严防同类事故再次发生。(由区供销联社督促落实)

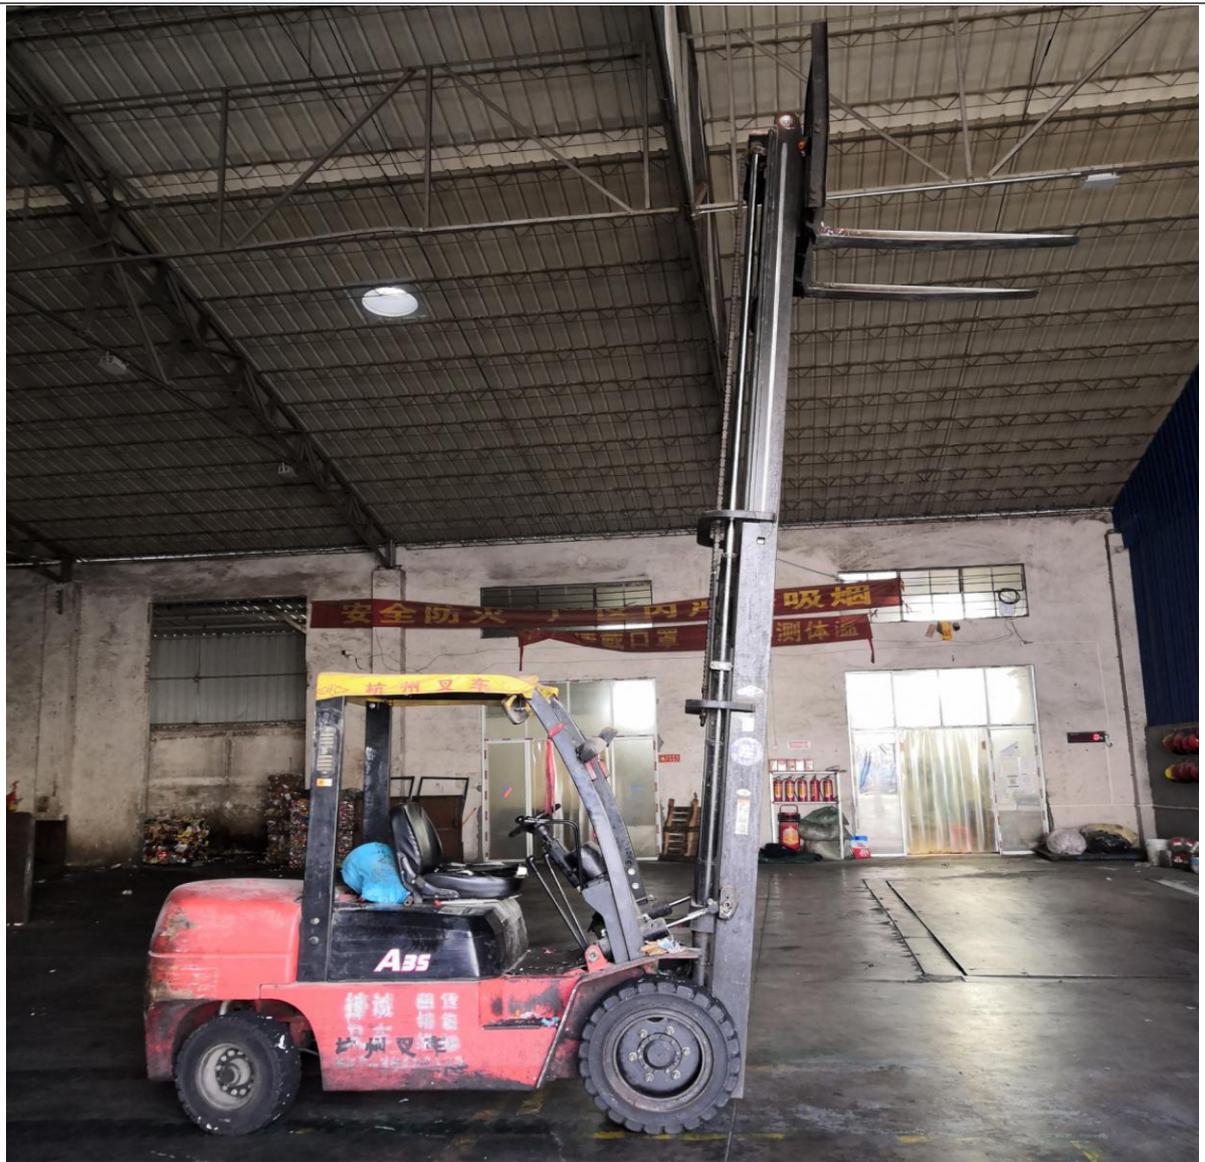
图 12 涉事叉车

4. 涉事叉车为杭叉集团股份有限公司生产的内燃平衡重式叉车，型号为 CPC 型，制造日期为 2019 年 1 月 3 日，具备产品合格证，额定起重量 3500kg，最大起升高度 4.5 米。根据视频监控显示及盛丰公司相关人员陈述，事发前该叉车运行性能正常。（图 12）
