白云白云湖“3·3”一般道路交通事故 事故调查报告

2023年3月3日13时34分许，广州市白云区大朗东路进大朗北路南124米处，发生一起中型厢式货车碰撞无号牌电动自行车的交通事故，造成1人受伤。事后，伤者于2023年3月4日经医院抢救无效死亡。

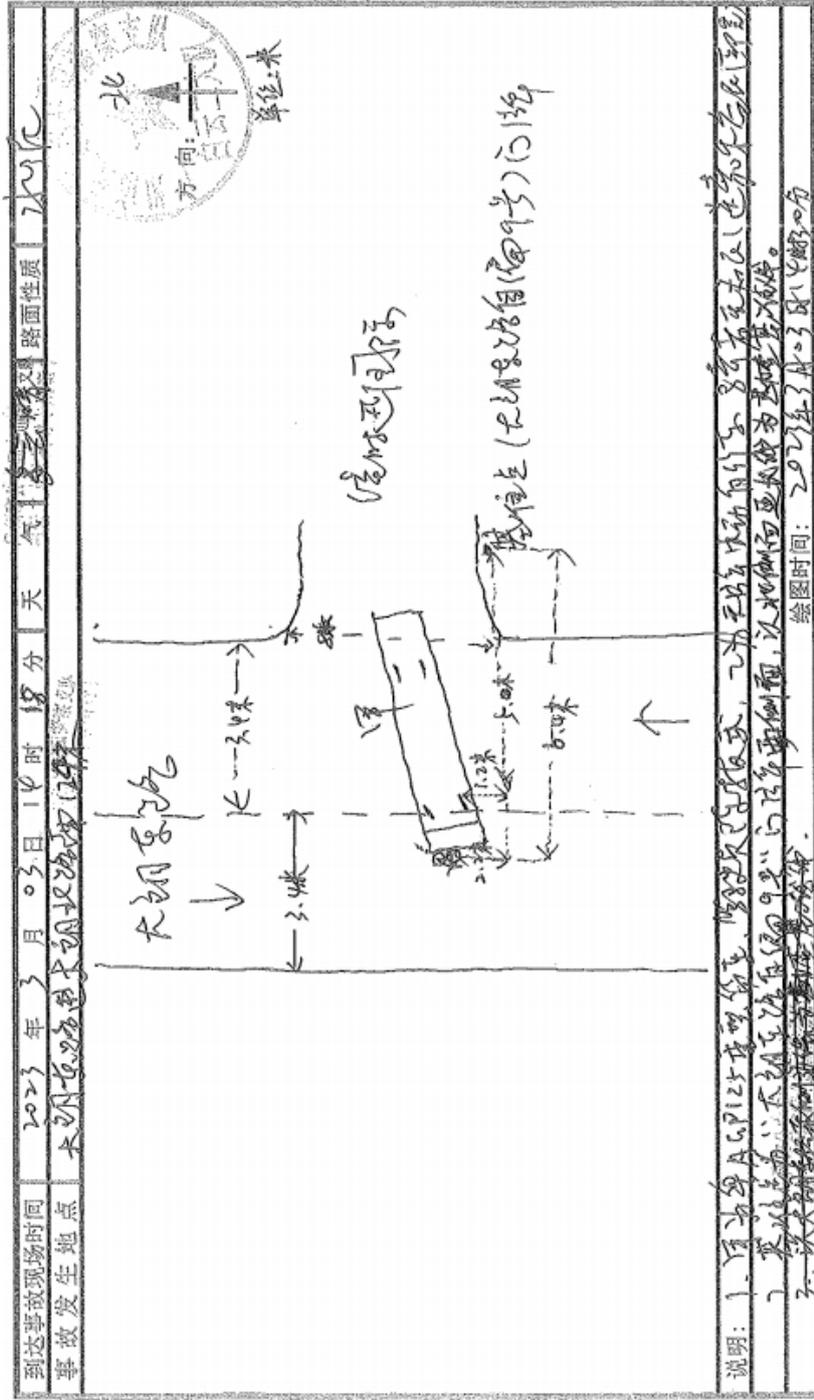
图 1 事故现场图

2023年3月3日13时34分许，广州快顺物流有限公司驾驶员陈拔武驾驶灯光性能不合格的粤AGP125号中型厢式货车沿广州市白云区大朗东路东侧的佳时迅国际公司内部通道由东往西驶入道路至大朗东路进大朗北路南124米时，遇翁琼贤饮酒后（经鉴定，其血液中乙醇（酒精）含量为91.6mg/100mL）驾驶无号牌电动自行车沿大朗东路由南往北驶至，结果，中型厢式货车车头与电动自行车右侧车身发生碰撞，造成翁琼贤受伤和车辆损坏。事后，翁琼贤于2023年3月4日经医院抢救无效死亡。（事故现场如下图）

说明: 1. 现场为A型车辆, 驾驶员已下车, 车辆位于路口, 驾驶员在路口(逆时针方向)行驶。
 2. 事故地点在大朝东路自编号9号, 车辆由南向北行驶, 以右侧面碰撞, 以右侧面碰撞。
 3. 大朝东路限速标志已拆除。

根据广州市公安局交通警察支队白云二大队出具的《道路交通事故认定书》（第 440111120230000119 号），经调查询问、检验鉴定、查看视频监控资料、综合分析，造成本起事故的直接原因是：陈拔武驾驶机动车驶入道路时，未让在道路内正常通行的车辆优先通行，其行为违反《广东省道路交通安全条例》第二十八条第一款^[1]之规定；翁琼贤醉酒后驾驶未经公安机关交通管理部门进行登记电动自行车上道路行驶，其行为违反《中华人民共和国道路交通安全法》第十八条第一款^[2]及《中华人民共和国道路交通安全法实施条例》第七十二条第（三）项^[3]之规定。

（四）责成快顺物流公司深刻整改，开展警示教育，严格规范对驾驶员的安全生产教育和培训，落实企业道路运输安全主体责任，杜绝类似事故发生。（由区住房城乡建设交通局督促落实）
