# 白云人和“3·21”一般道路交通事故调查报告

2023年3月21日16时08分许，广州市白云区太岗路出月龙中兴街北145米处发生一起重型自卸货车与自行车碰撞的交通事故，造成1人死亡。

经调查认定，白云人和“3·21”一般道路交通事故是一起因当事人违反交通法规造成的生产经营性道路交通责任事故。

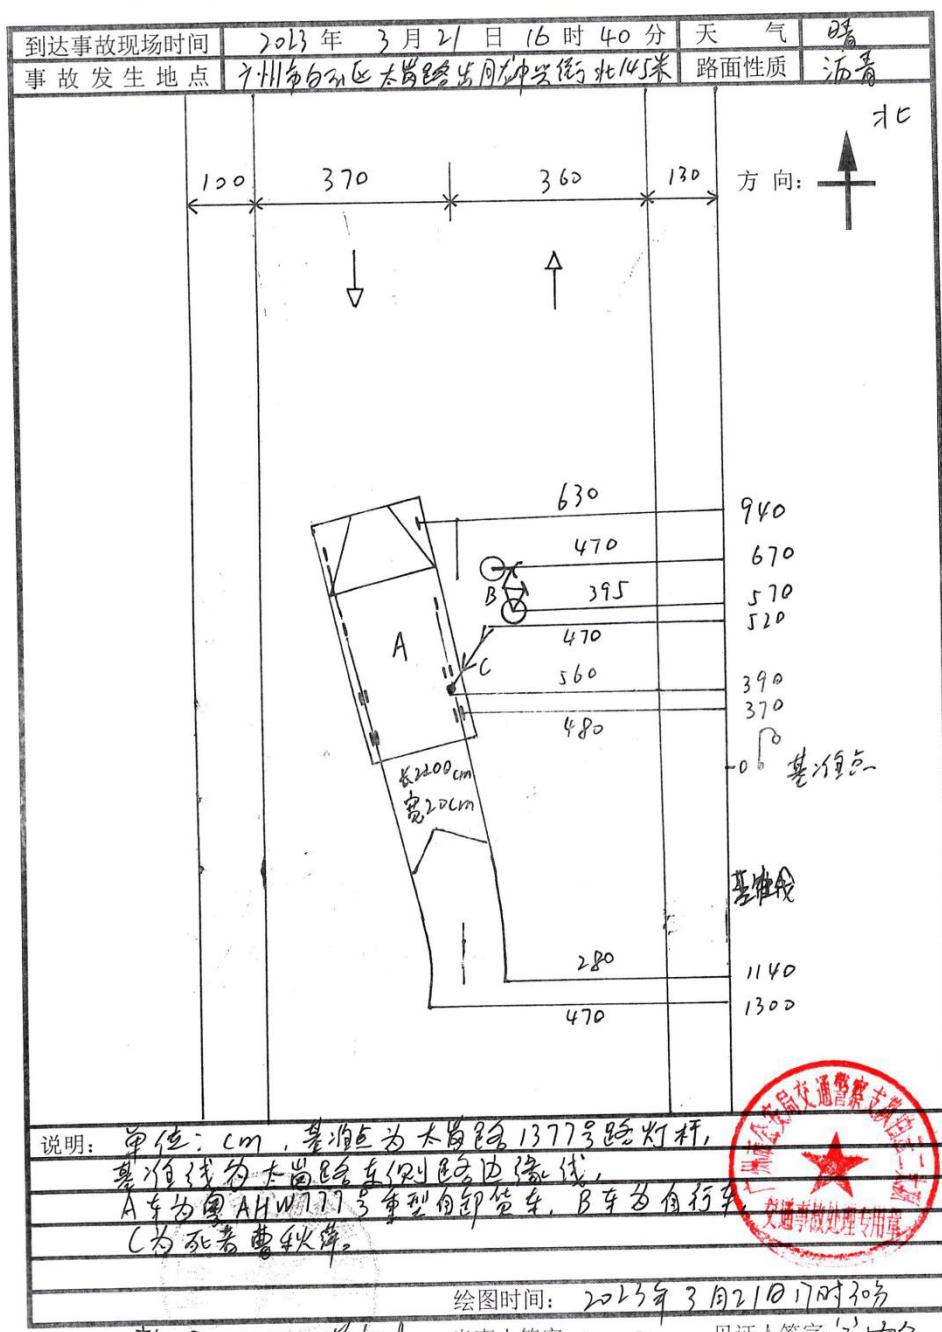
图1 事故现场图

驾驶员龚智国驾驶粤 AHW777 号重型自卸货车空载以 55km/h 的车速沿太岗路由南往北驶至广州市白云区太岗路出月龙中兴街北 145 米处时，遇曹秋萍驾驶自行车沿太岗路东侧路肩由北往南逆向行驶后由东往西驶入道路并横过机动车道行驶至该地点，结果，重型自卸货车与自行车发生碰撞，造成曹秋萍现场死亡及车辆损坏的交通事故。（事故现场如下图）

事故地点位于广州市白云区人和镇太岗路出月龙中兴街北 145 米处。太岗路呈南北走向，中央单黄虚线分隔双向两机动车道，道路两侧设有路肩，事发地点以南约 100 米南往北方向设有限速 20 公里交通标志牌，交通标志、标线控制，完好干燥的沥青路面，照明条件为白天，视线良好。
