# 白云永平广东永泰混凝土有限公司“2·16” 一般高处坠落事故调查报告

2023年2月16日14时30分许，广州市白云区东平南路39号广东永泰混凝土有限公司厂区内发生一起高处坠落事故，造成1人受伤，后送医院抢救于当日17时35分许死亡。2023年2月22日，死者家属到区应急管理局举报投诉该起事故。

经调查认定，白云永平广东永泰混凝土有限公司“2·16”一般高处坠落事故是一起因作业场所存在事故隐患、从业人员未能安全作业造成的一般生产安全责任事故。

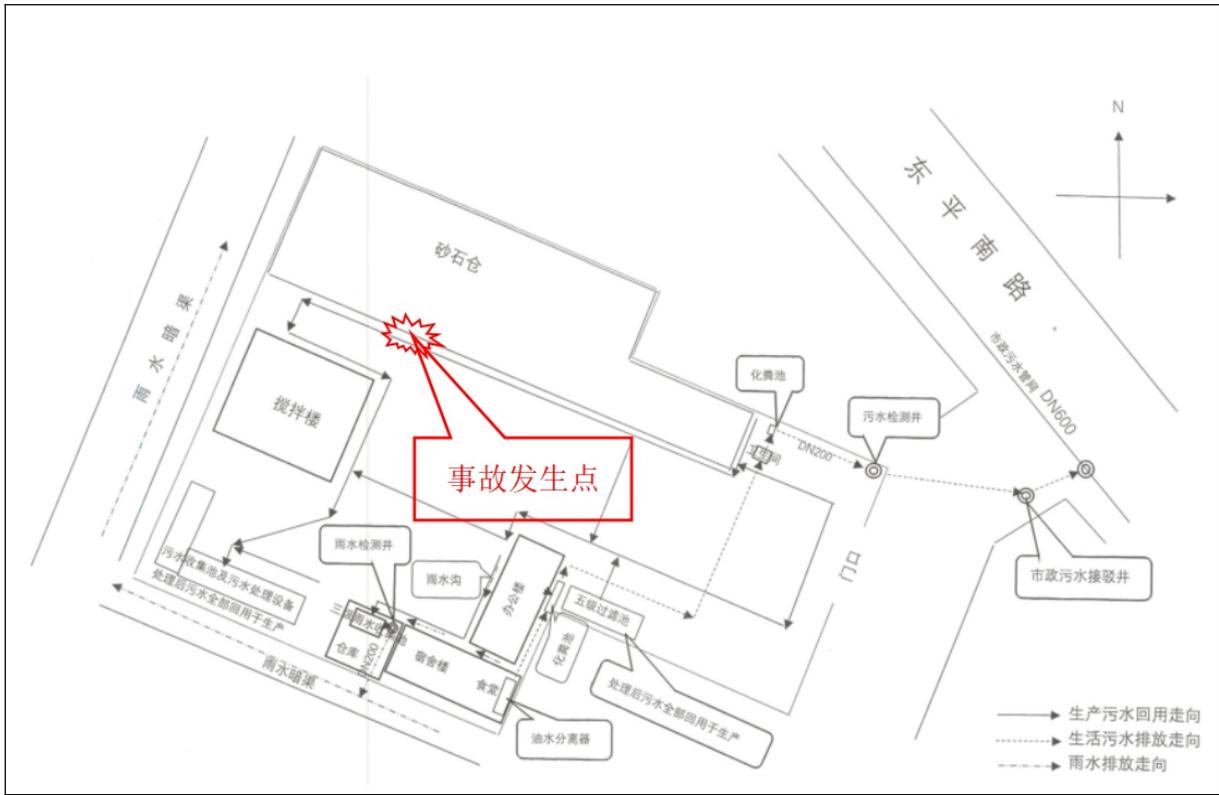
图 1 事发地点

1. 事发地点位于永泰混凝土公司厂区内砂石仓南面墙的 1# 生产线 3# 输送带平台西侧下方的混凝土搅拌运输车辆预备停车位, 正对着搅拌楼的东北角。见图 1 所示。

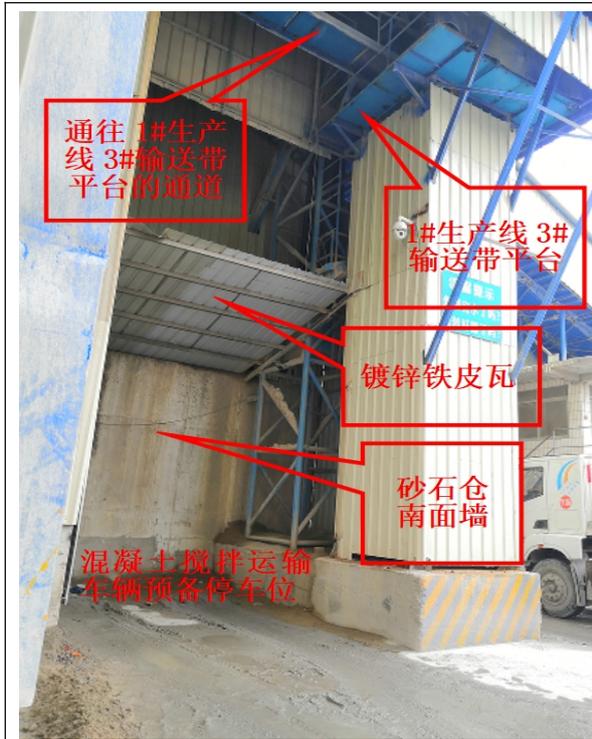
图 2 事发点位置情况

2. 1#生产线 3#输送带平台西侧下方为采用镀锌铁皮瓦搭建的棚，棚的正上方为通往平台的通道，棚的下方为混凝土搅拌运输车辆预备停车位。见图 2 所示。经现地测量：1#生产线 3#输送带平台面距离镀锌铁皮瓦最高处为 3.4 米，通道面距离镀锌铁皮瓦最高处为 4.03 米，镀锌铁皮瓦最高处距离地面为 5.4 米。见图 3 所示。

（1）唐文舜的坠落终点位置上方为图 2 所示镀锌铁皮瓦，镀锌铁皮瓦下方为混凝土搅拌运输车辆预备停车位，没有可作为高处坠落起点的作业面。

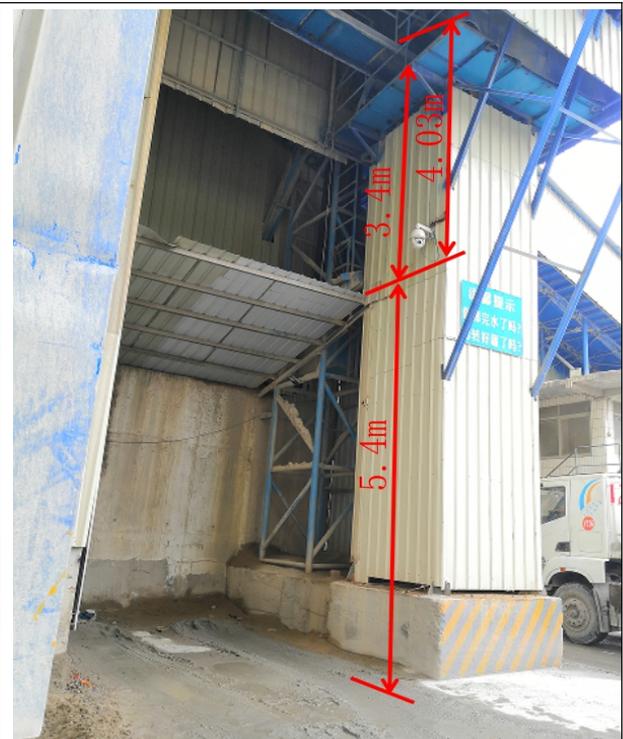
图 3 3#线输送带平台与镀锌铁皮瓦的高度

(2)由图3可知,通道面距离地面高度为9.43米(5.4米+4.03米),通道防护栏高为1.03米,违反了《固定式钢梯及平台安全要求 第3部分:工业防护栏杆及钢平台》(GB 4053.3-2009)第5.2.2条<sup>[2]</sup>的规定。

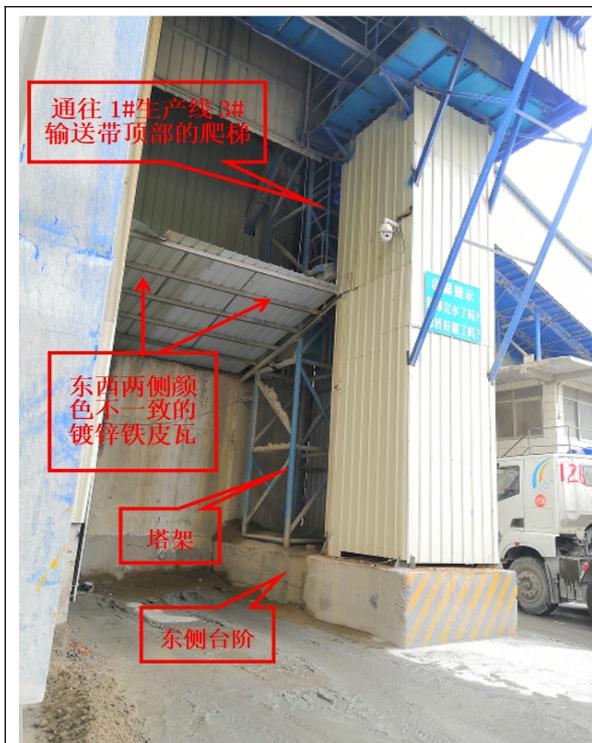
图 4 镀锌铁皮瓦底面情况

3. 混凝土搅拌运输车辆预备停车位上方棚子的镀锌铁皮瓦底面西侧颜色较深（旧）、东侧颜色较浅（新），镀锌铁皮瓦顶面沉积的混凝土灰厚度东西两侧不一致，西侧较厚、东侧较薄。见图 4、图 5。

（2）现场勘查发现，镀锌铁皮瓦底面西侧颜色较深（旧）、东侧颜色较浅（新），镀锌铁皮瓦顶面沉积的混凝土灰厚度东西两侧不一致，西侧较厚、东侧较薄，显然东侧的镀锌铁皮瓦被新换过。

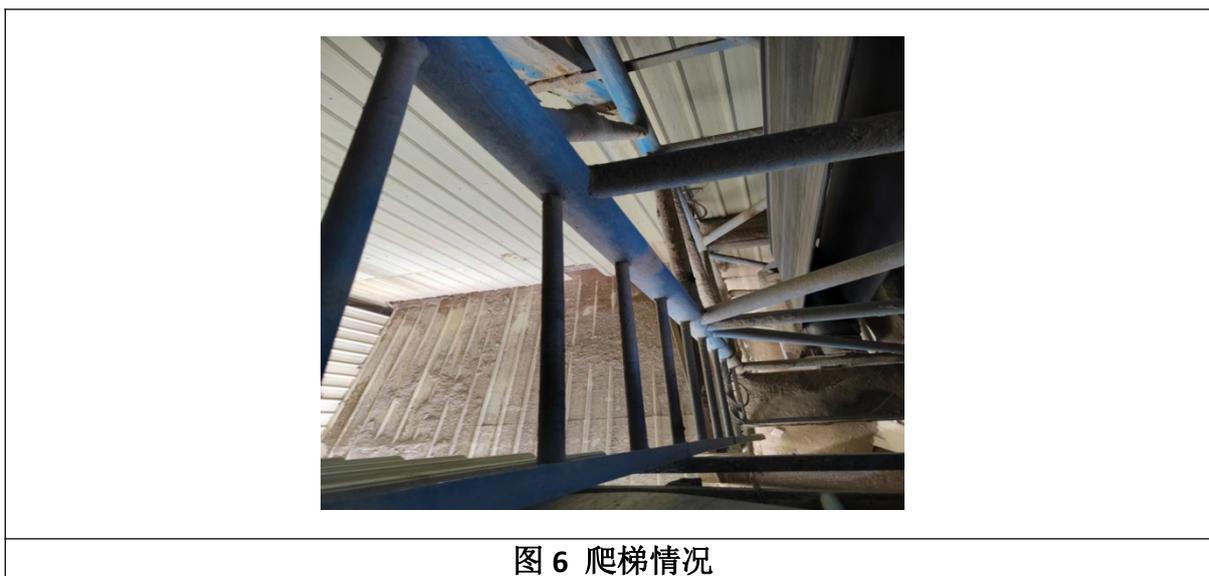
图 6 爬梯情况

4. 混凝土搅拌运输车辆预备停车位东侧有一台阶，台阶上面搭建有塔架，塔架中部经过 3#输送带平台，塔架上方为通往 1#生产线 3#输送带顶部的爬梯，爬梯未见有安全防护装置或设施。见图 6 所示。

(4)塔架上方通往1#生产线3#输送带顶部的爬梯未设置安全护笼,违反了《固定式钢梯及平台安全要求 第1部分:钢直梯》(GB4053.1-2009)第5.3.2条<sup>[4]</sup>的规定。

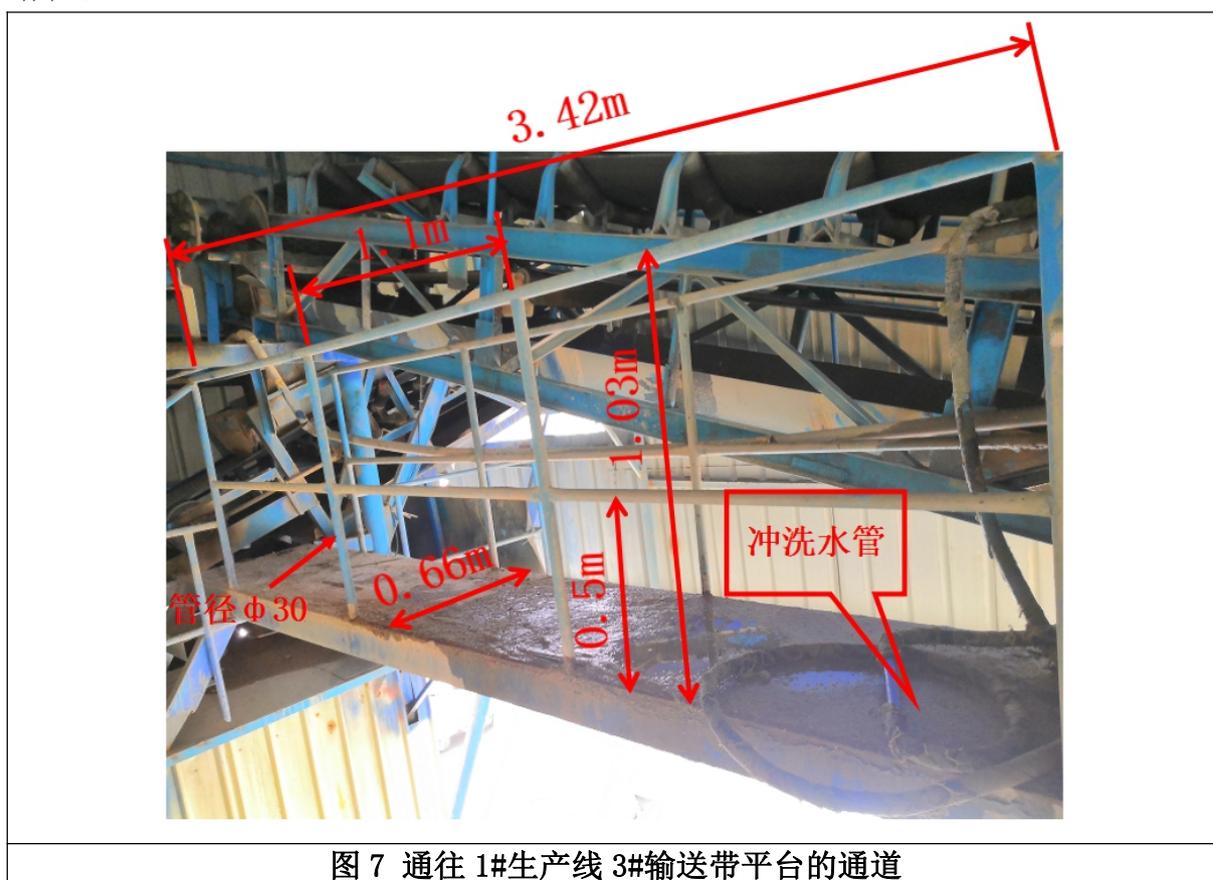
5. 经现地测量：通往 1#生产线 3#输送带平台的通道长 3.42 米，宽 0.66 米，通道上放置有一条冲洗水管。通道临边未见设置踢脚板，防护栏高 1.03 米，中间栏杆与上下方构件的空隙间距 0.5 米，护栏钢管外径约 30 毫米，立柱间距 1.1 米。见图 7 所示。

(1)未设置踢脚板,违反了《固定式钢梯及平台安全要求 第3部分:工业防护栏杆及钢平台》(GB 4053.3-2009)第4.1.2条<sup>[1]</sup>的规定。

(3)通道护栏立柱间距为1.1米、平台护栏立柱距内侧构件的距离为1.08米,违反了《固定式钢梯及平台安全要求 第3部分:工业防护栏杆及钢平台》(GB4053.3-2009)第5.5.1条<sup>[3]</sup>的规定。

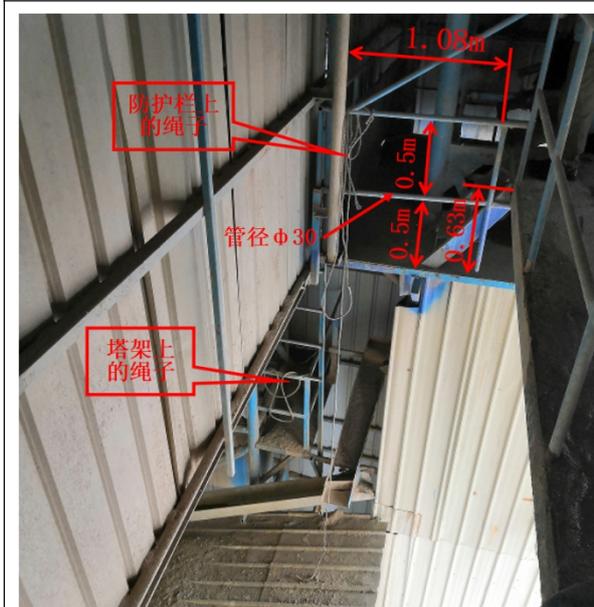
图 8 1#生产线 3#输送带平台

6. 涉事镀锌铁皮棚东侧上方的 1#生产线 3#输送带平台临边未设置踢脚板，经现地测量：防护栏中间栏杆与上下方构件的空隙间距 0.5 米，护栏钢管外径 30 毫米，立柱距内侧构件的距离 1.08 米。通道高出平台 0.63 米，平台护栏和平台下的塔架分别搭放着一根绳子，护栏上绳子的其中一段落在镀锌铁皮瓦顶面

上。见图 8 所示。平台护栏上的绳子端口有疑似被拉断的状态，见图 9 所示。

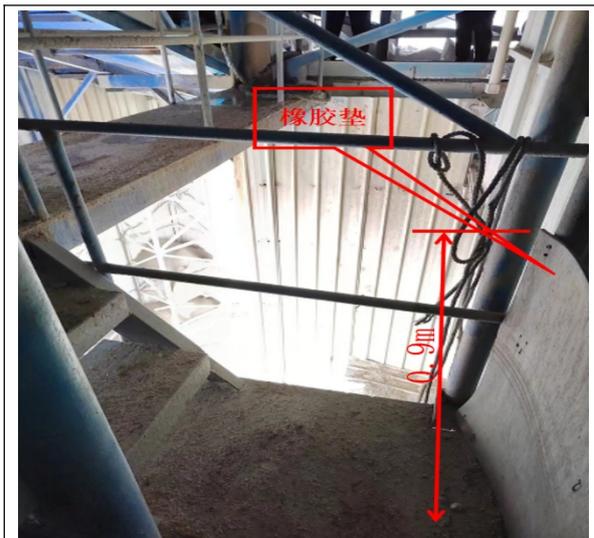
图 10 靠砂石仓一侧的橡胶垫

7. 平台靠砂石仓一侧安装有一块高为 0.9 米的橡胶垫，见图 10 所示。安装螺栓未见有明显的锈迹，见图 11 所示。橡胶垫外侧（平台北面）为图 6 中塔架上的爬梯。

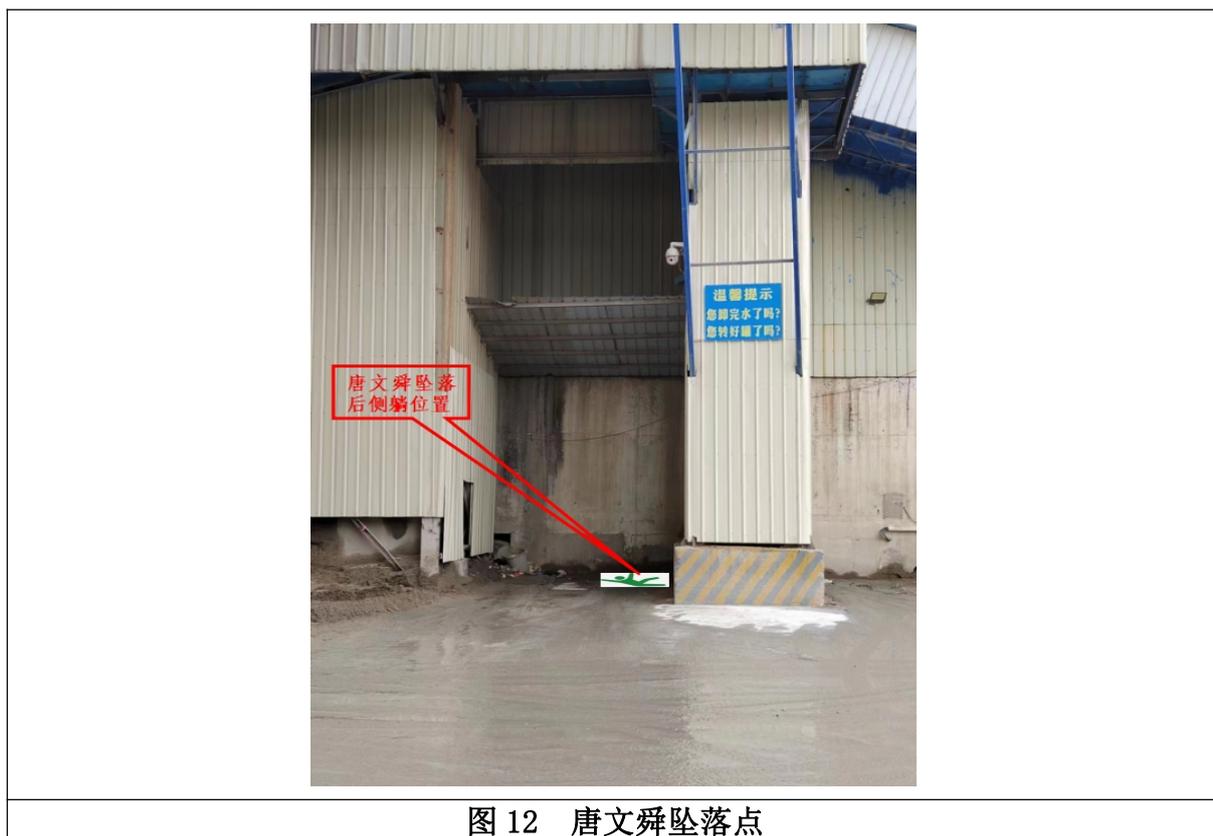
赶来救援，发现唐文舜侧躺在混凝土搅拌车辆预备停车位东侧靠砂石仓南面墙、东侧台阶的位置，左臂在下、右臂在上，面向砂石仓南面墙，脚朝东面（即塔架方向），头朝西面，未佩戴安全帽。见图 12 所示。

12 坠落终点位置分析：经询问第一见证人（魏志平）、涉事公司后续到达现场人员和 120 现场医护及工作人员，一致反映和指认唐文舜的受伤位置在该公司 1#生产线 3#输送带平台西侧下方的混凝土搅拌运输车辆预备停车位东侧靠砂石仓南面墙的位置（即图 12 所示位置），可认定该位置是唐文舜坠落点位置，排除唐文舜在其他坠落点受伤的可能。

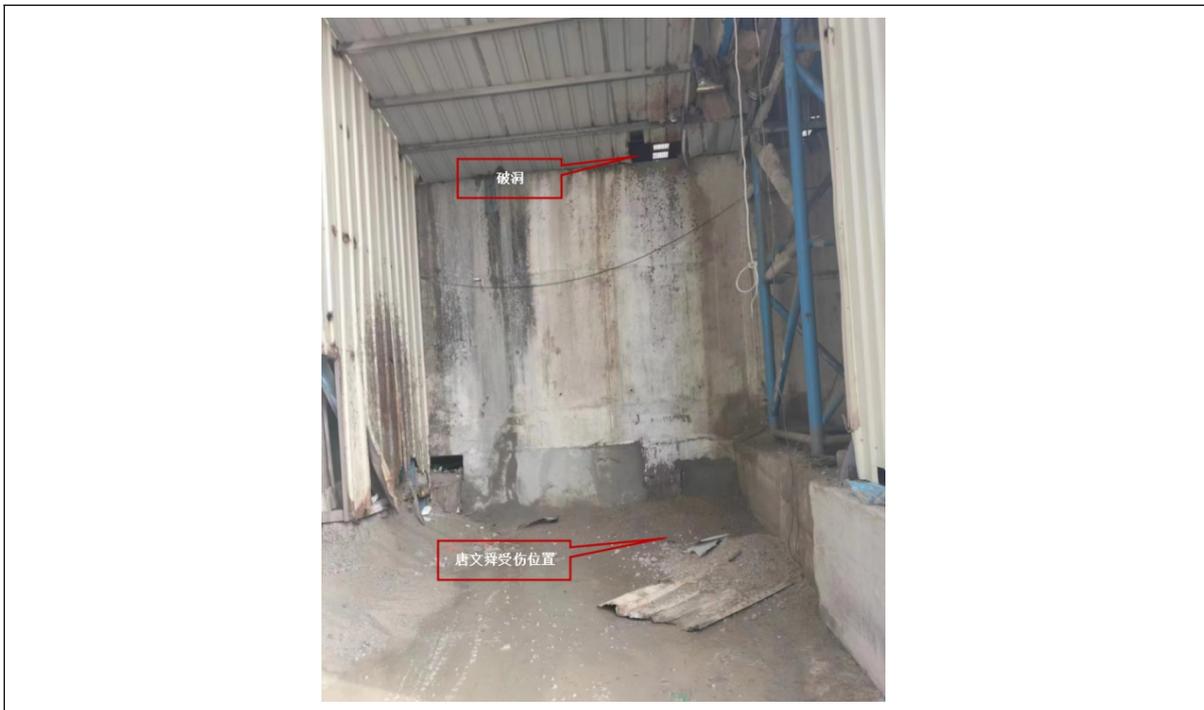
(6) 死者家属提供的照片显示，唐文舜坠落终点位置上方的镀锌铁皮瓦更换前有一处较大的破损洞口。经查，2023 年 2 月 17 日 13 时许，魏志平打电话给孟某波(维修公司负责人之一)要求更换破损洞口的铁皮瓦，孟某波让孟某魁(维修公司负责人之一)跟进落实。14 时许，孟某魁与黄大坤在事故现场确定好铁皮瓦的位置和更换铁皮瓦的工作后，安排了两名工人实施更换，于 2023 年 2 月 17 日 16 时许完成更换。

图 13 镀锌铁皮瓦破损洞口情况（来源：死者家属提供）

6. 魏志平在事故发生后故意破坏事故现场。事发时，唐文舜受伤地点上方为镀锌铁皮瓦棚（事故现场），该镀锌铁皮瓦有一破损洞口。事发后第二天（即2023年2月17日），魏志平为逃避责任私自安排维修人員将有破损洞口的镀锌铁皮瓦进行了更换，存在故意破坏事故现场的行为，违反了《生产安全事故报告和调查处理条例》第十六条第一款<sup>[13]</sup>的规定。
