广州白云国际机场一号航站楼“2·28”高处 坠落一般事故调查报告

2023年2月28日10时19分许，广州白云国际机场一号航站楼东三连廊17号转盘处发生一起高处坠落事故，造成1人死亡，直接经济损失100.39万元。

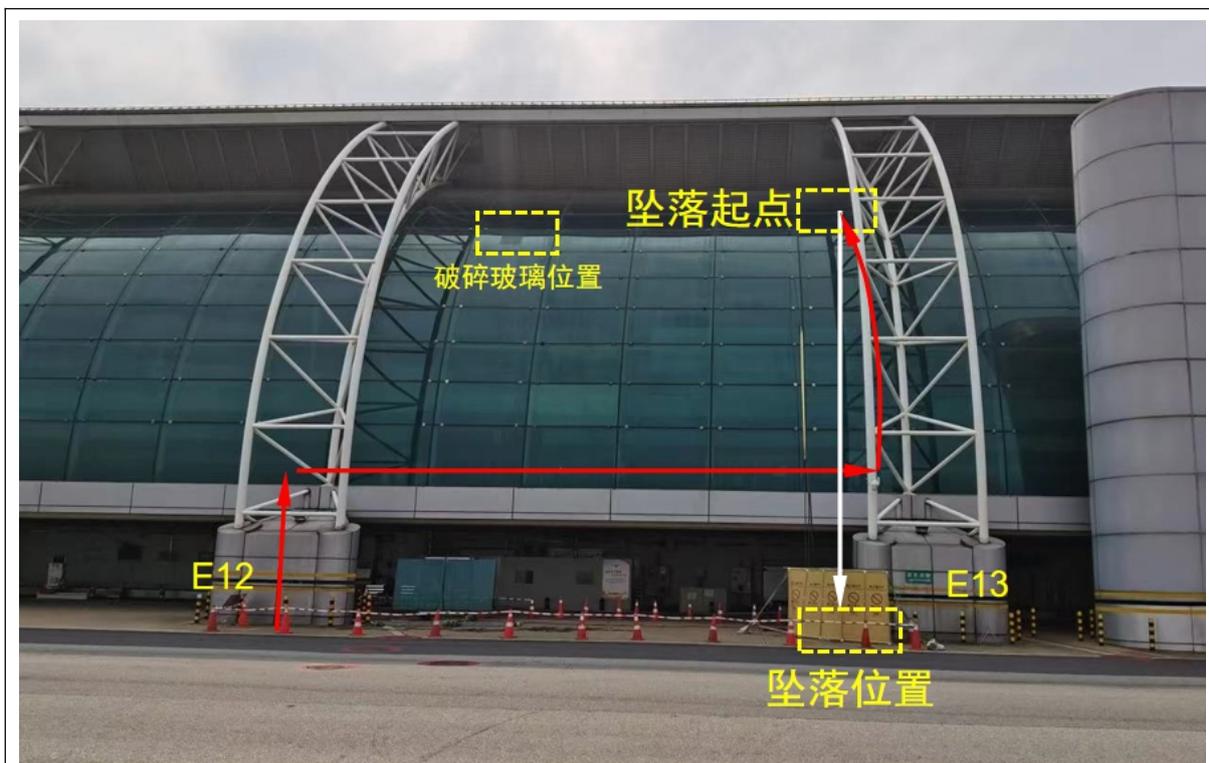
事故经过示意图（红线为移动轨迹，白线为坠落轨迹）

现场作业的环境中，弧形钢桁架各构件的形状复杂，其上左弦杆、上右弦杆以及下弦杆外径为0.219米，主次弦杆之间的中心距为2.51米，斜腹杆的外直径为0.127至0.168米，斜腹杆长度范围为3.175至3.224米不等，斜腹杆的角度不规则。主弦杆的曲率半径为18.464米、次弦杆的曲率半径为15.954米。当人员佩戴单钩安全带仅凭个人技术与体能攀爬，大直径曲杆单手握不住，双手握持弦杆交替互换不及。交替互换过程中还要更换安全带的位置，人员滑落高坠的风险极高。同时，固定措施绳、

安全绳作业时，一边是曲面玻璃和屋顶通风百叶窗，另一边是临边、悬空场所，现场未设置安全防护设施或装置，存在高处坠落事故隐患。

死者黄永恒安全意识淡薄，在未取得《中华人民共和国特种作业操作证》的情况下进行高处作业，对施工现场存在的事故隐患缺乏足够重视，在使用单钩安全带攀爬至距离地面约 18.1 米高的弧形钢桁架顶部区域后，改变安全带挂点变换体位拟固定措施绳时，未正确佩戴和使用安全带，未能安全作业，以致自身连同安全带、措施绳沿曲面玻璃幕墙滑落地面受伤致死。违反了《中华人民共和国安全生产法》第三十条第一款^[2]和第五十七条^[3]之规定。
