# 白云江高“4·1”一般道路交通事故调查报告

2023年4月1日14时41分，广州市白云区江高镇环镇西路进金沙南路西71米处发生一起道路交通事故，造成1人受伤，后经抢救无效死亡。

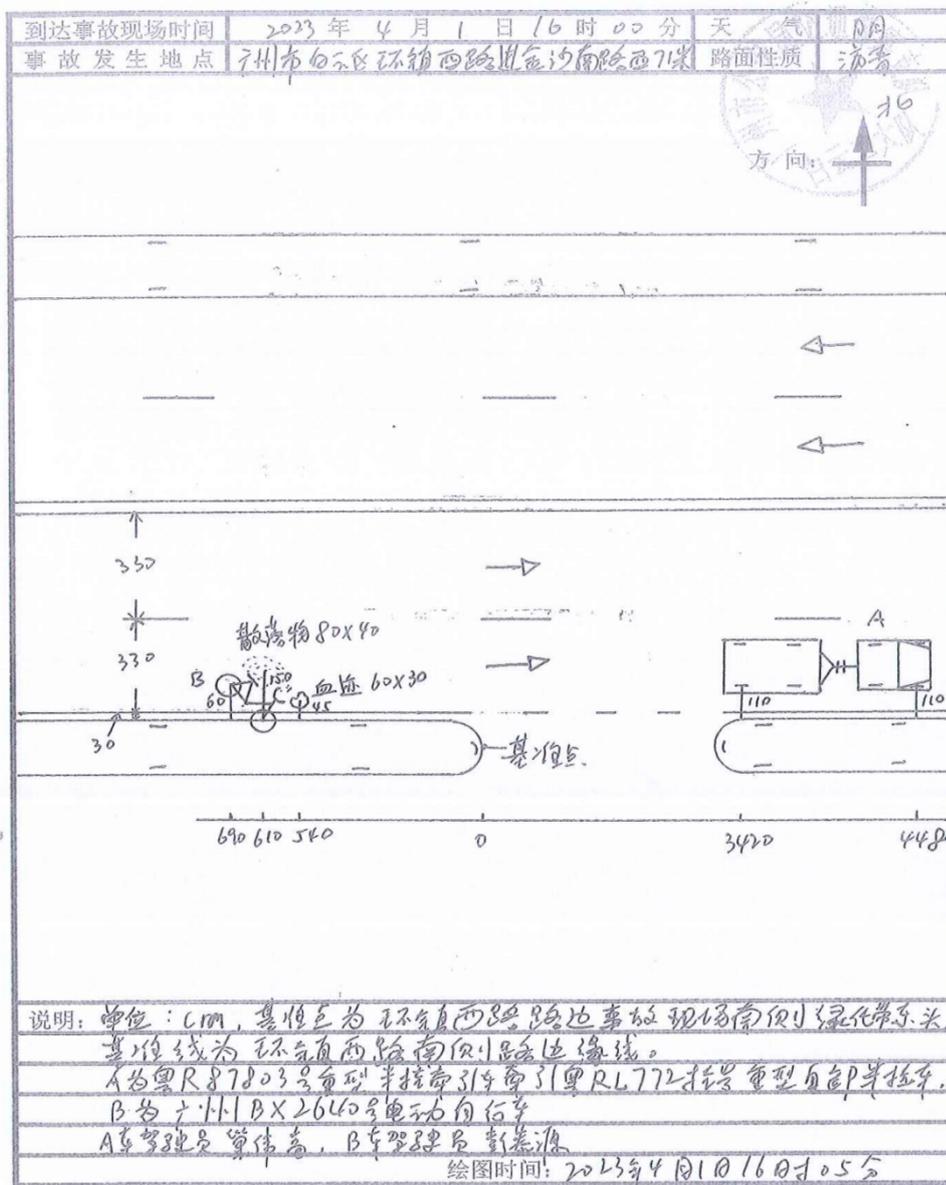
图 1 事故现场图

2023年4月1日下午，英德市扬帆运输有限责任公司驾驶员巢伟高驾驶粤R87803号重型半挂牵引车牵引粤RL772挂号重型自卸半挂车，空载从佛山市三水区前往广州市白云区江高镇装运淤泥。14时41分许，该车沿广州市白云区环镇西路南侧路边以北第二条机动车道由西往东行驶后向右变更车道进入第一条机动车道，行驶至环镇西路进金沙南路西71米处时，遇彭某源驾驶广州BX2640号电动自行车沿环镇西路南侧路边由西往东行驶至该地点，结果，重型半挂牵引车车头右侧与电动自行车发生碰撞，造成彭某源受伤及车辆损坏的交通事故。彭某源经送医院抢救无效于当日死亡。（事故现场如下图）

事发地点位于广州市白云区环镇西路进金沙南路西 71 米

处，环镇西路呈东西走向，中心双黄实线分隔双向四条机动车道，设有交通标志、标线控制，潮湿、完好的沥青路面，照明条件为白天，视线良好。
