# 白云钟落潭广东华晟混凝土有限公司“3·28” 一般机械伤害事故调查报告

2023年3月28日15时11分许，广州市白云区钟落潭镇大罗罗岭路19号广东华晟混凝土有限公司厂区内发生一起机械伤害事故，造成1人死亡，已造成直接经济损失约110万元。

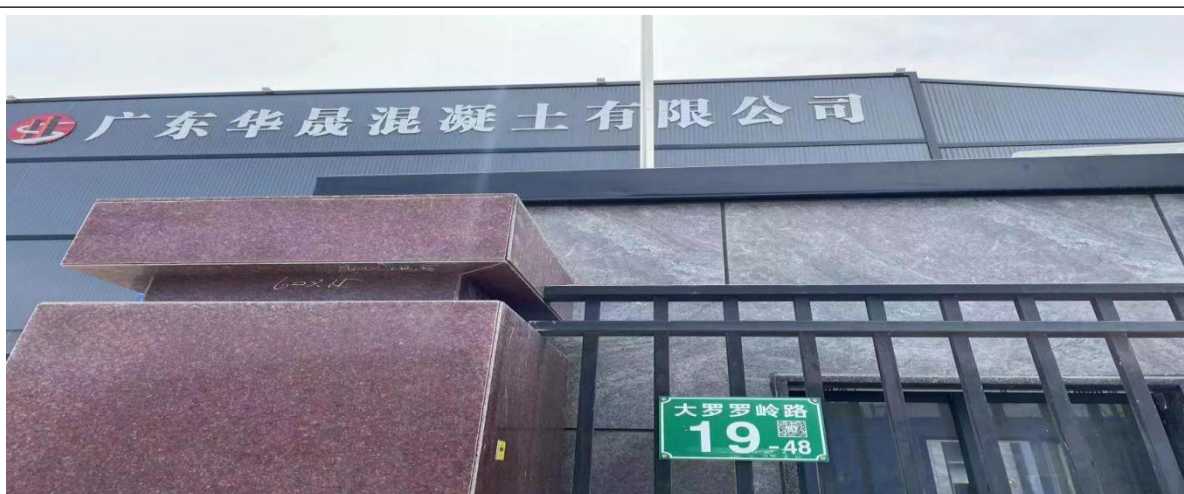
图 1 事故发生地址

1.事故发生地址是广州市白云区钟落潭镇大罗罗岭路 19 号，事故发生位置在华晟混凝土公司厂区内的砂石分离机所在区域，事故发生点在砂石分离机螺旋机下方的提砂转轮。

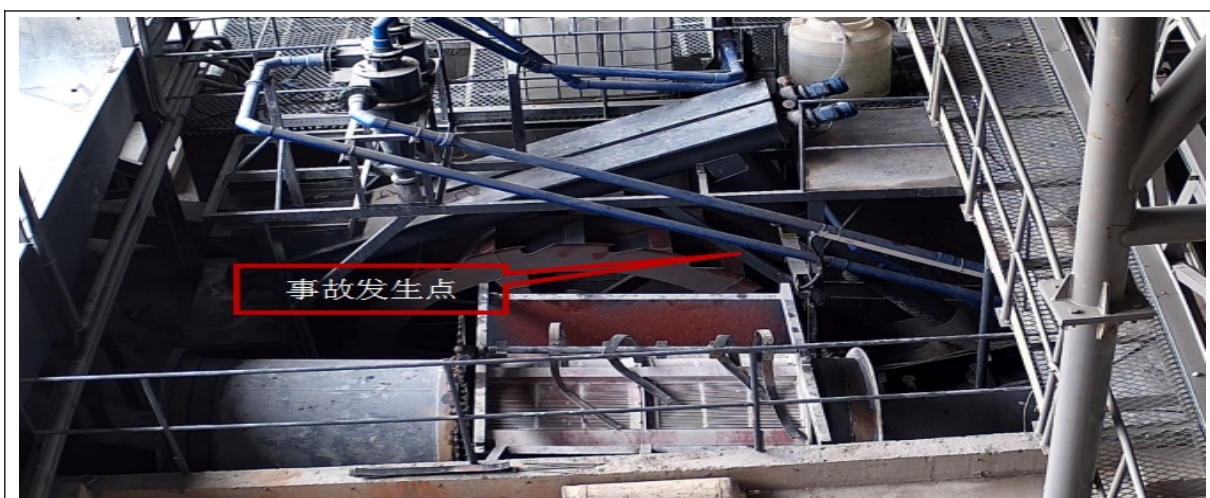
图3 事故发生点

2023年3月28日8时许，张育德安排高绍姚等杂工清理砂石分离机内水池的混凝土块后，自行将1张铁皮、2根方形材和1台电焊机搬运至砂石分离机平台位置，并使用电焊机把砂石分离机转轮和滚筛的架子用方形材焊接连在一起，期间2次与机修员工黄某东沟通挡板的安装方式。11时27分许，张世锋到砂石分离机处巡查，发现砂石分离机转轮和滚筛的架子用方形材焊接连在了一起，于是将砂石分离机启动手动模式使提砂转轮和滚筒筛一起转动，在张育德的陪同下查看焊接一起后的架子是否产生震动影响，发现没有影响后将涉事砂石分离机手动模式关停，但未断电，随后砂石分离机进入自动模式，提砂转轮按照设置参数自动运行。15时许，张育德在华晟混凝土公司砂石分离机区域的电机和变速箱上方继续实施安装挡水板的工作，高绍姚在旁辅助。15时11分许，张育德正在用电焊机焊接挡水板架子，高绍姚掀开砂石分离机的螺旋机顶部镀锌铁皮盖板，面朝挖沙机从平台钻到提砂转轮后转身准备下去时，提砂转轮开始运转（到了自

动转动时间），转动的提砂转轮将高绍姚卷夹致死。

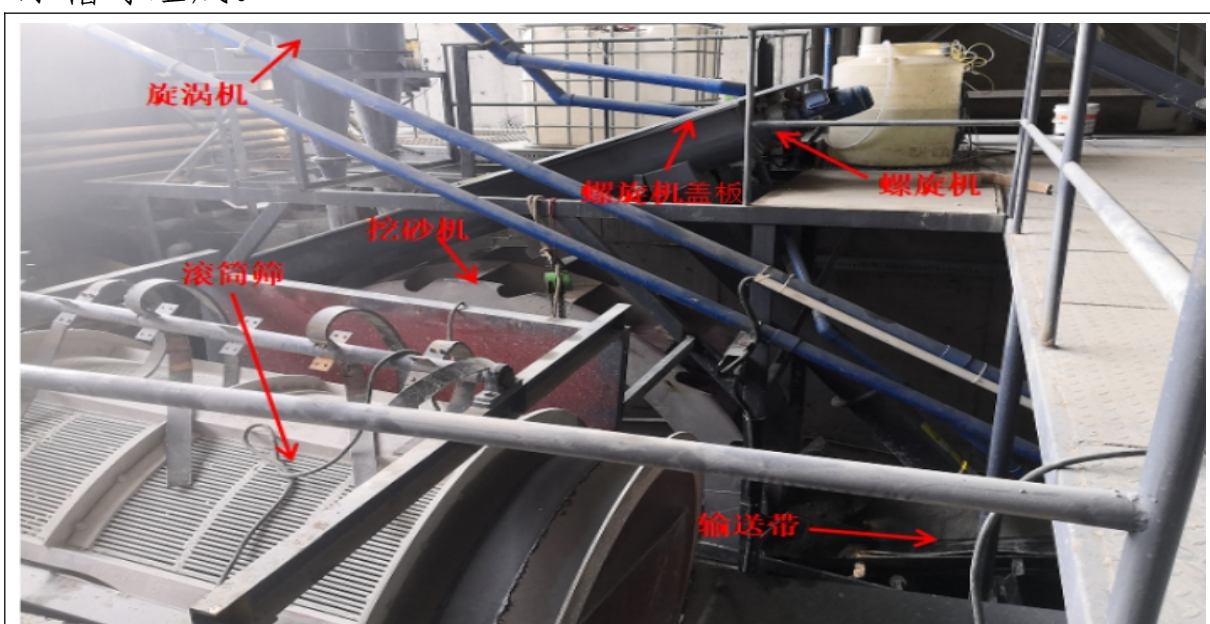
图4 砂石分离机

2. 涉事设备为砂石分离机，用途是清洗混凝土搅拌运输车辆搅拌筒内的残余混凝土，混凝土搅拌运输车辆行驶至砂石分离机的洗车槽的位置，设备自行对车辆的搅拌筒进行清洗，清洗后对残余混凝土进行分离，分离出砂石后通过运输带输送至搅拌楼再利用。主要由滚筒筛、挖砂机、旋涡机、螺旋机、输送带、冲洗水槽等组成。

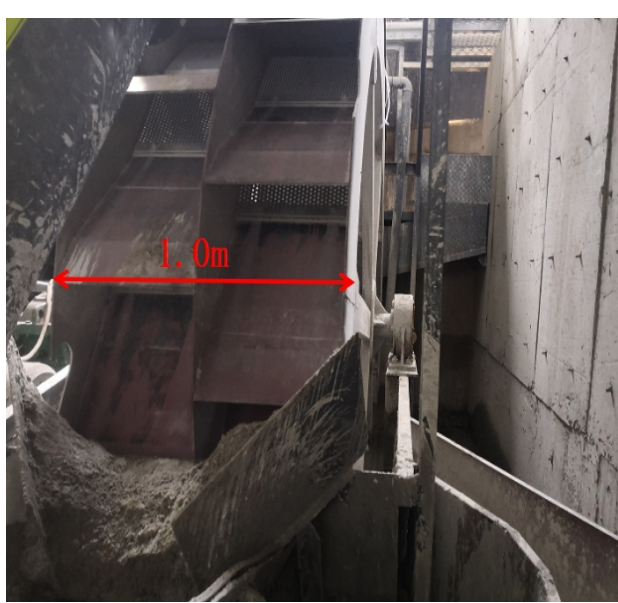
图 5 提砂转轮

3. 事发现场的整体情况：挖砂机的提砂转轮半径为 1.75 米，转轮厚 1 米，马达功率为 11kW。提砂转轮旁放置涉事作业用的方形材。挖砂分离机区域的东侧有一通往砂石分离机机基坑底部的通道。砂石分离机区域未见明显的安全警示标志，提砂转轮未设置防护罩，螺旋机东南侧未设置防护栏。

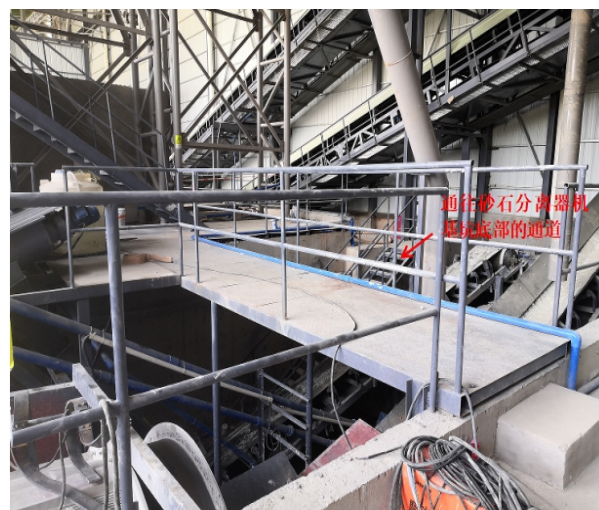
图 7 通往砂石分离机底部的通道

张育德安全意识淡薄，作为涉事作业现场负责人，对涉事机器存在安全隐患和危险性预判不足，在涉事砂石分离机提砂转轮处于自动运行的情况下违规进行涉事作业，作业前未确认砂石分离机断电情况。高绍姚安全意识淡薄，对涉事机器存在安全隐患和危险性预判不足，在协助张育德进行涉事作业时，没有从常规通道进入作业现场，冒险从提砂转轮上方进入，以致被提砂转轮卷夹致死。以上行为违反了《中华人民共和国安全生产法》第五十七条<sup>[3]</sup>的规定。

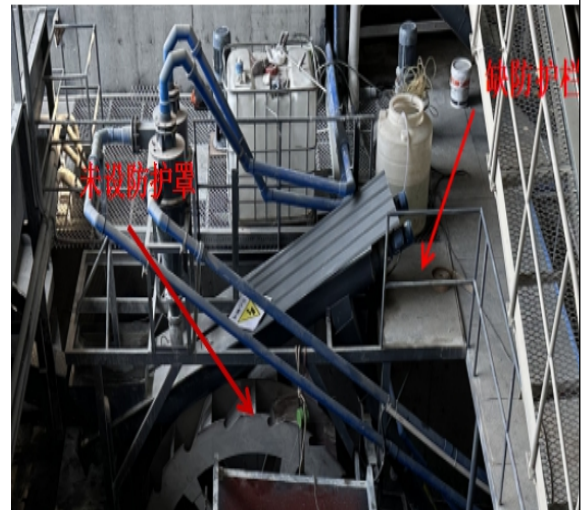
图 8 提砂转轮未设防护罩

涉事砂石分离机提砂转轮未设置防护罩。违反了《机械安全 防护装置 固定式和活动式防护装置的设计与制作一般要求》（GB/T 8196-2018）第 6.4.2 条<sup>[1]</sup>的规定。螺旋机东南侧未设置防护栏，违反了《生产过程安全卫生要求总则》（GB5083-1999）第 6.1.1 条<sup>[2]</sup>的规定。涉事砂石分离机进入自动模式，提砂转轮按照设置参数自动运行，作业人员在提砂转轮附近区域作业时存在机械伤害的事故隐患。

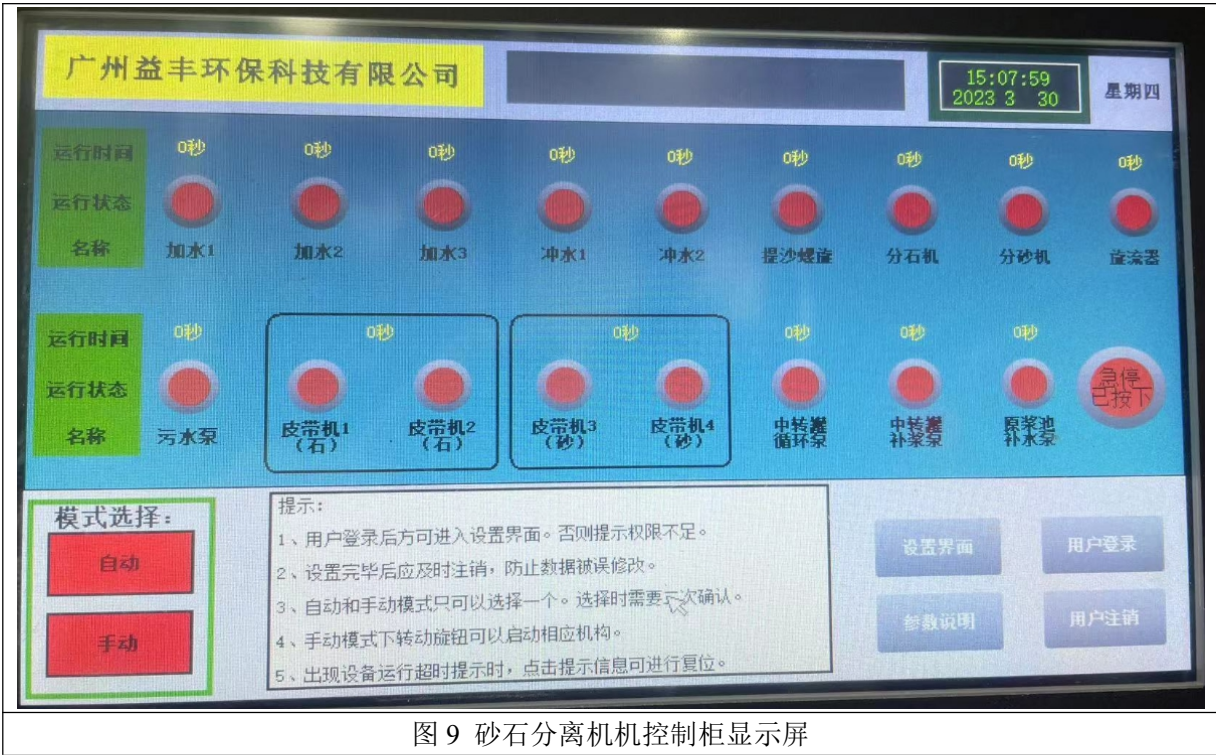
图 9 砂石分离机控制柜显示屏

4. 涉事砂石分离机在启动后可选择自动模式和手动模式（只能选择一个）。手动模式下转动旋钮可以启动相应机构，自动模式下相应机构的自动运行时间可根据实际需要设置相应参数。

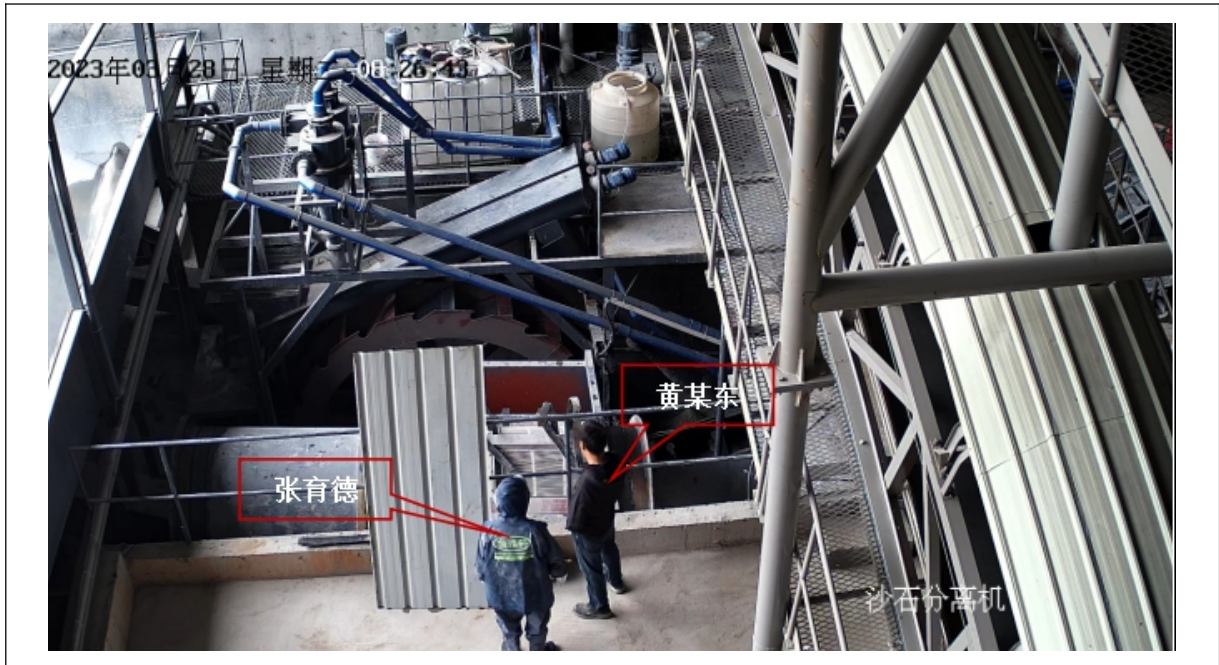
图 10 张育德与黄某东第一次沟通

（1）监控视频系统时间 8 时 00 分 00 秒至 10 时 46 分 00 秒，张育德安排杂工班清理砂石分离机内水池的混凝土块，自行将 1 张铁皮、2 根方形材和 1 台电焊机搬运至砂石分离机平台位置，

并把砂石分离机转轮和滚筛的架子用方形材焊接连在一起，期间2次与机修班黄某东沟通该挡水棚的安装方式。

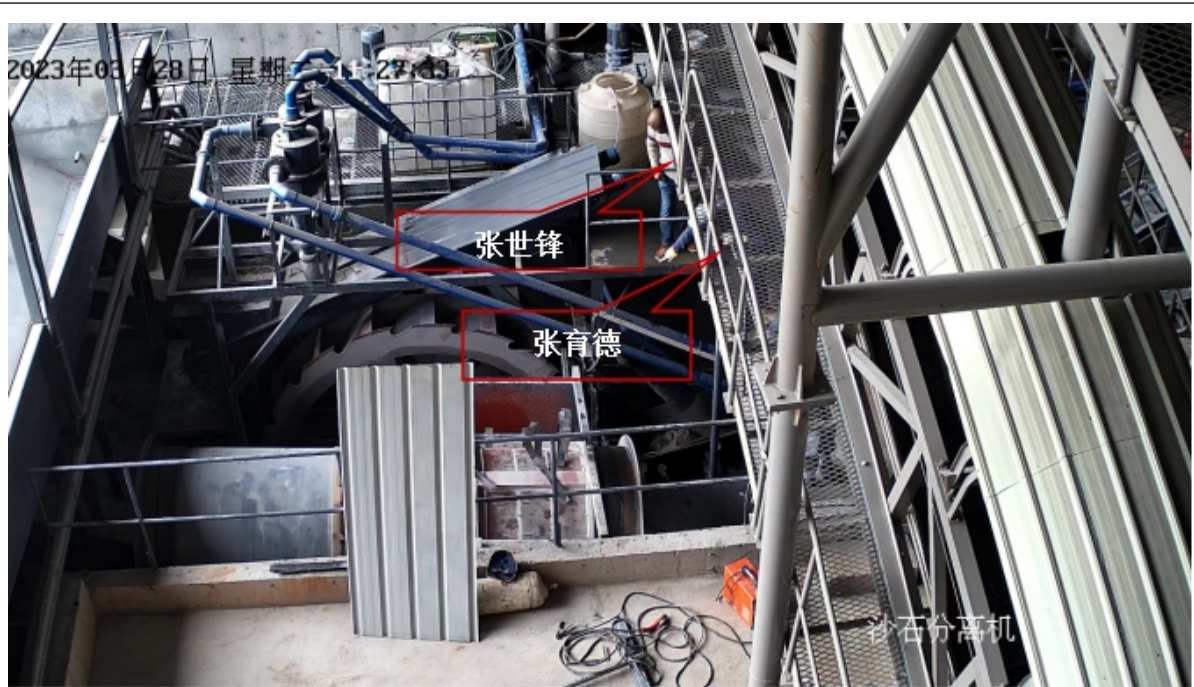
图 12 张世锋查看砂石分离机

(2) 监控视频系统时间 11 时 27 分 05 秒至 11 时 32 分 55

秒，张世锋将涉事砂石分离机启动运行，提砂转轮和滚筒筛一起转动，查看焊接一起后的架子是否产生震动影响，发现没有影响后将涉事砂石分离机手动模式关停，但未断电，随后砂石分离机进入自动模式，提砂转轮按照设置参数自动运行。

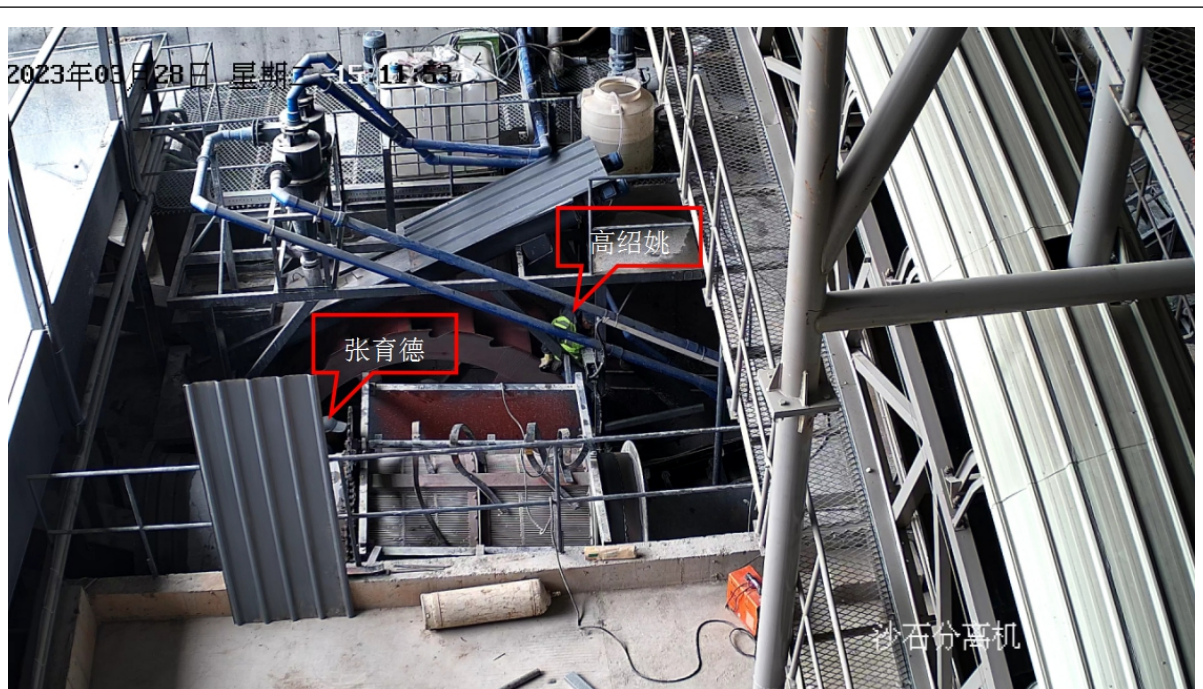
图 13 事发时现场情况

(4) 监控视频系统时间 15 时 11 分 11 秒，高绍姚掀开砂石分离机螺旋机顶部镀锌铁皮盖板，面朝挖沙机从平台钻到提砂转轮后转身准备下去，15 时 11 分 53 秒，砂石分离机提砂转轮开始驱动转动，将高绍姚卷夹。
