# 白云金沙广州晶星机电冷气工程有限公司

## “6·2”一般高处坠落事故调查报告

2023年6月2日10时43分许，广州市白云区金沙街金御苑北一街4号A12栋2008房发生一起高处坠落事故，造成1人死亡，已造成直接经济损失约85万元。

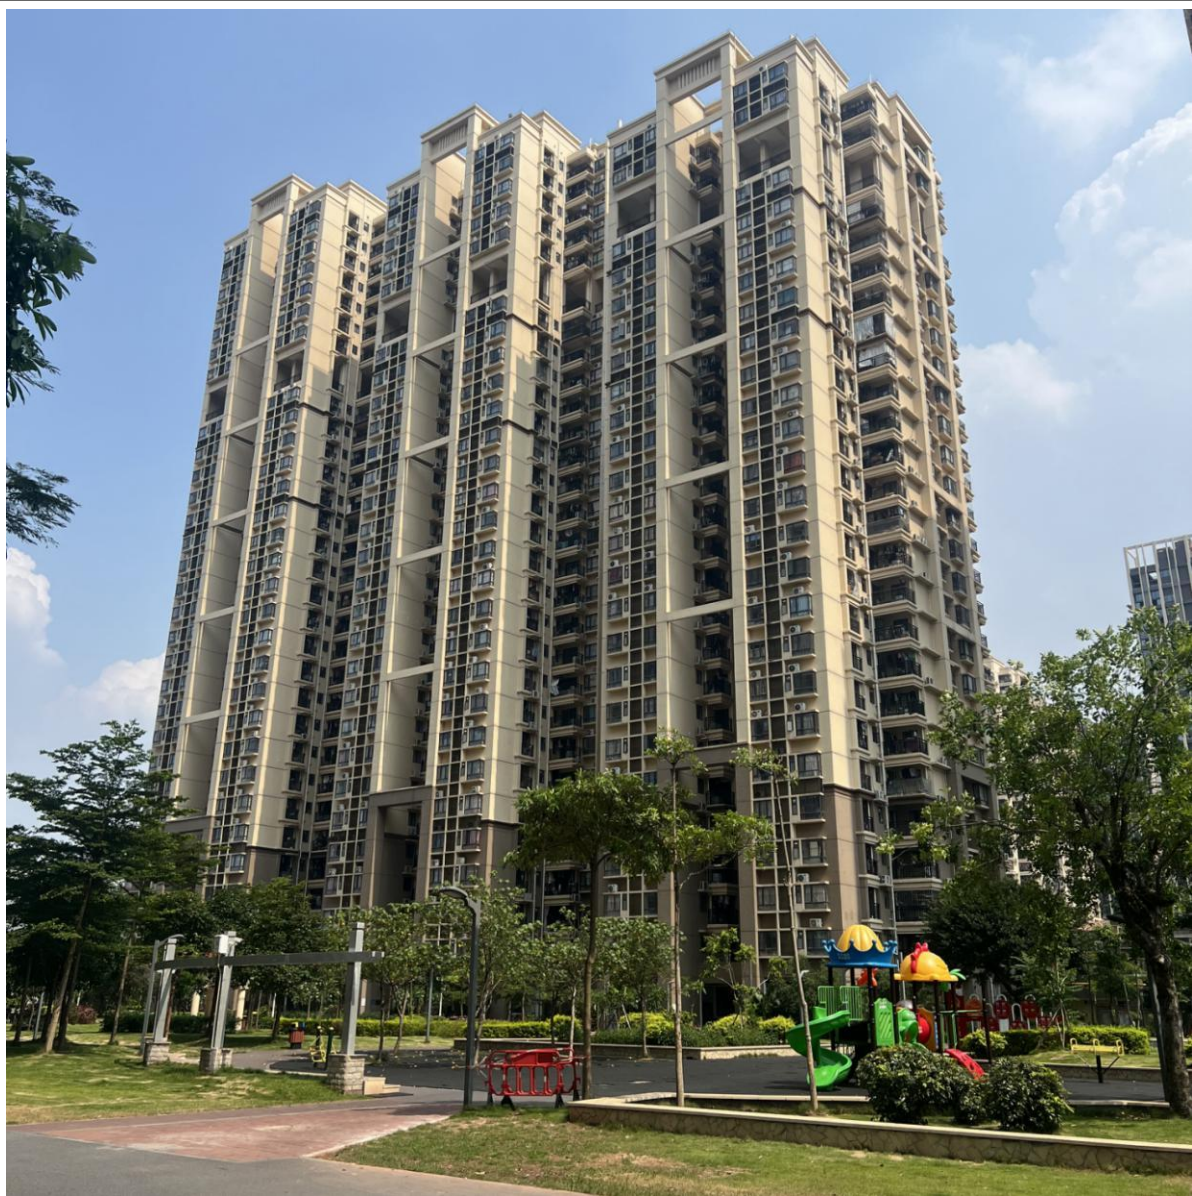
1.事发场所为广州市白云区金沙街金御苑北一街 4 号 A12 栋 2008 房。（图 1）

图 1 事发楼栋外观

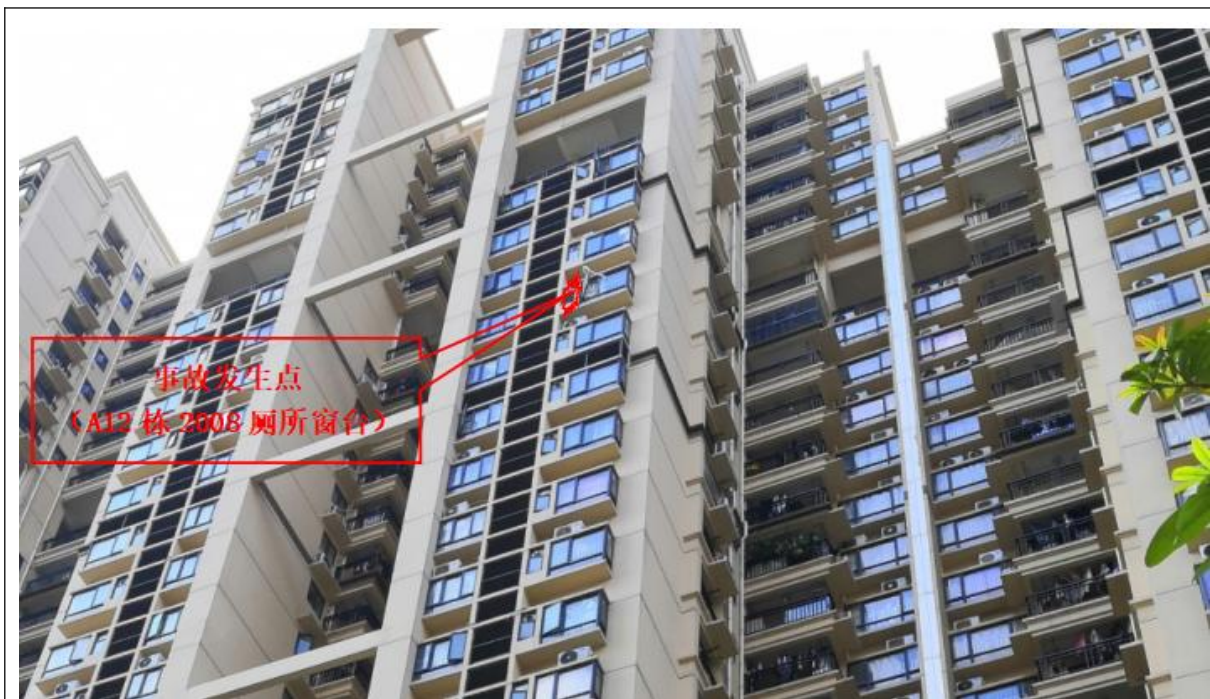
2.事故发生点位于 A12 栋 2008 房厕所窗台外，所处楼层为 20 层，距离地面高度约 62 米（图 2）。

图 2 事故发生点

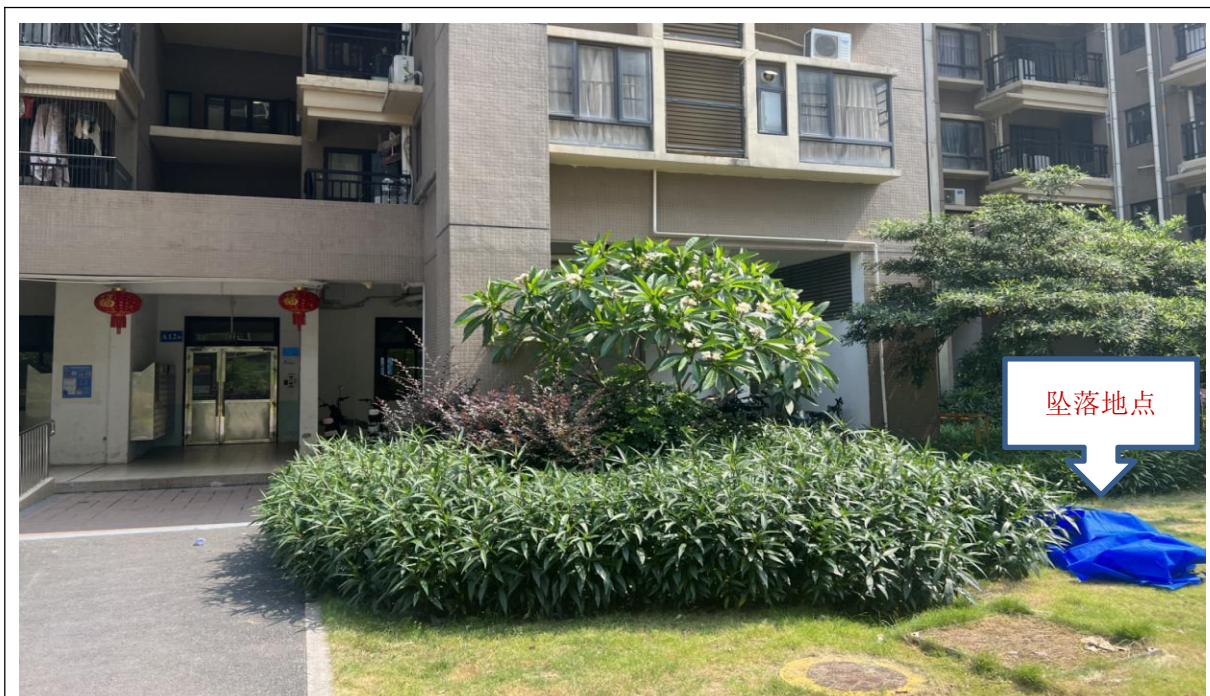
2.人员坠落点位于 A12 栋一楼 08 室单元厕所窗外的草地上。

图 3 坠落地点

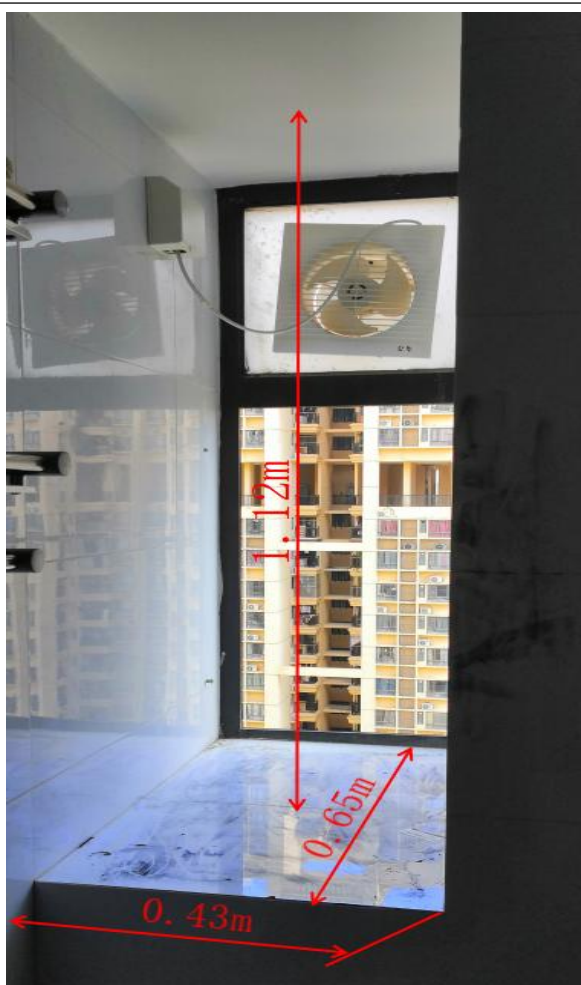
3.涉事房屋厕所的窗扇和防盗网已拆除，窗台宽 0.43 米，深 0.65 米，台面至天花板高 1.12 米；窗口宽 0.38 米，高 0.66 米。

图 4 厕所窗户窗台

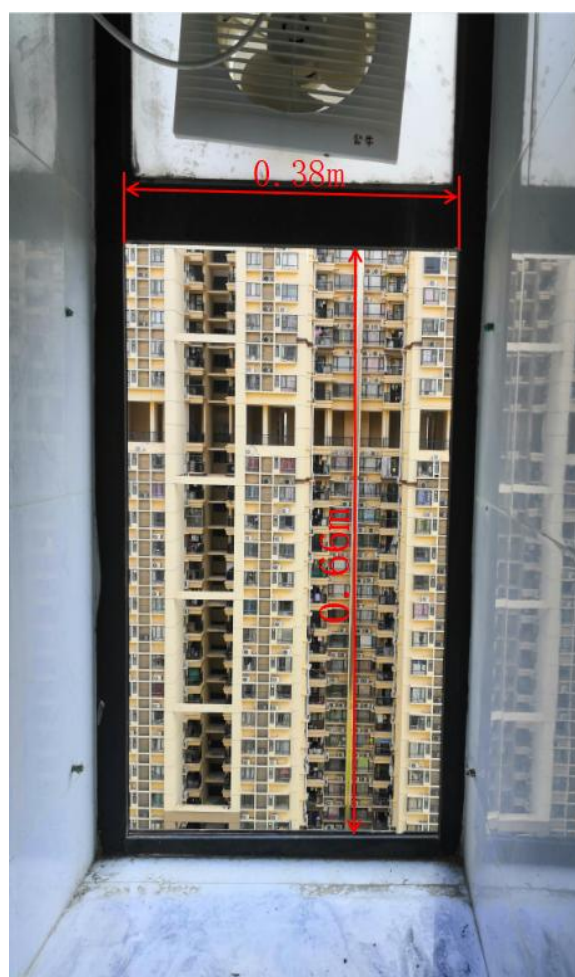
图 5 厕所窗口

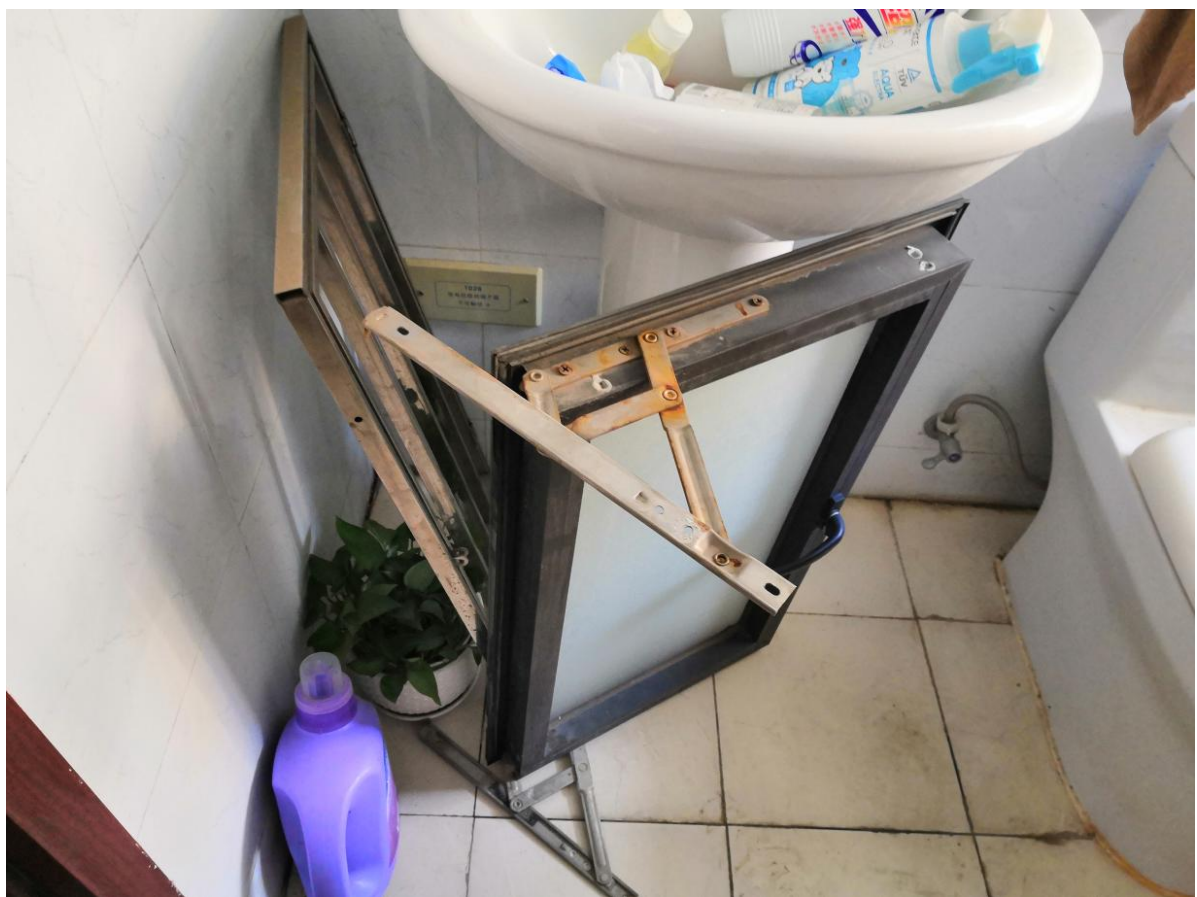
3.已拆除的厕所窗扇和防盗网放置在厕所洗手盆下方（图 6）

图 6 已拆除的窗扇和防盗网

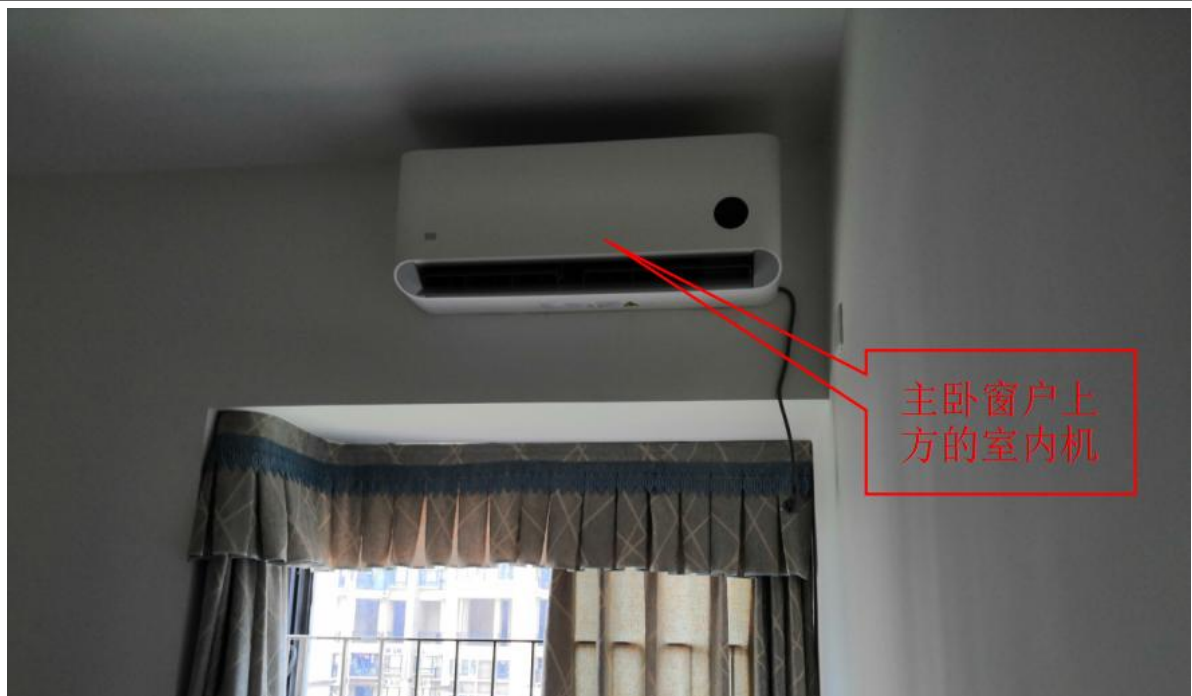
4.空调室内机已安装在主卧室窗户上方，空调室外机放置在客厅地上，未安装。（图 7、图 8）

图 7 已安装的空调室内机

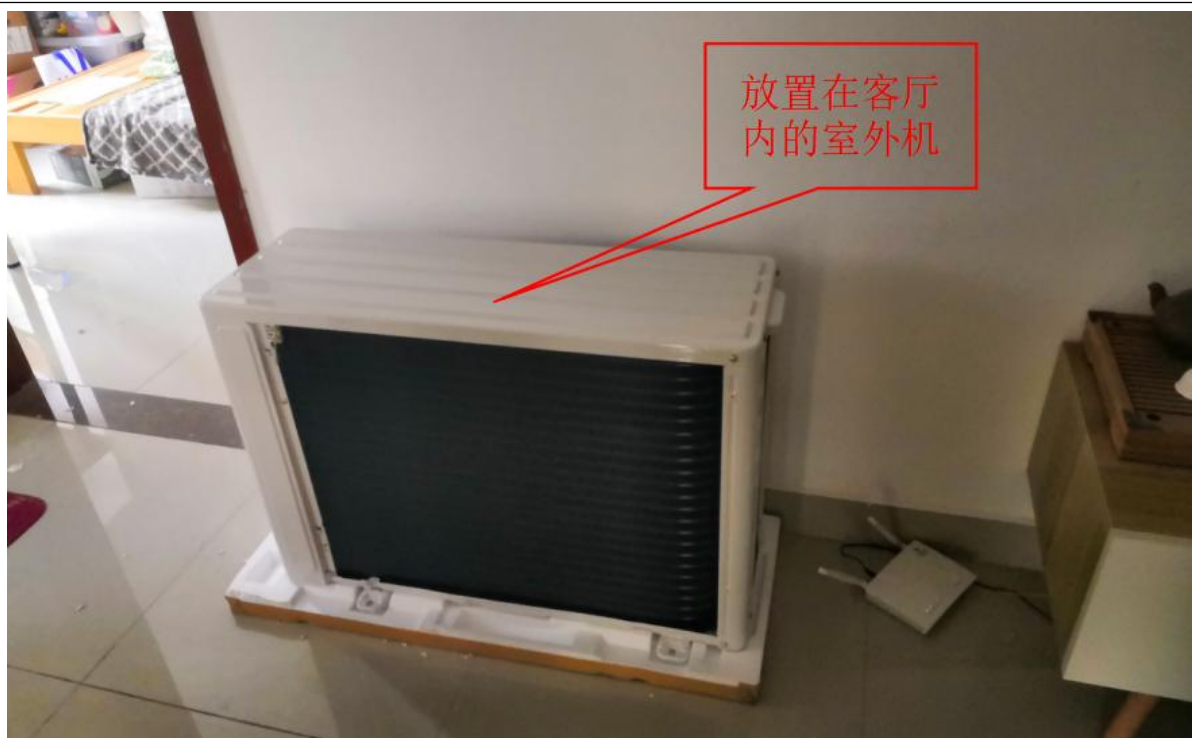
图 8 未安装的空调室外机
