白云松洲东旺批发市场“7.8”一般高处坠落 事故调查报告

2023年7月8日18时29分许，广州市白云区松洲街增槎路711号东旺批发市场发生一起高处坠落事故，造成1人死亡，已造成直接经济损失100万元。

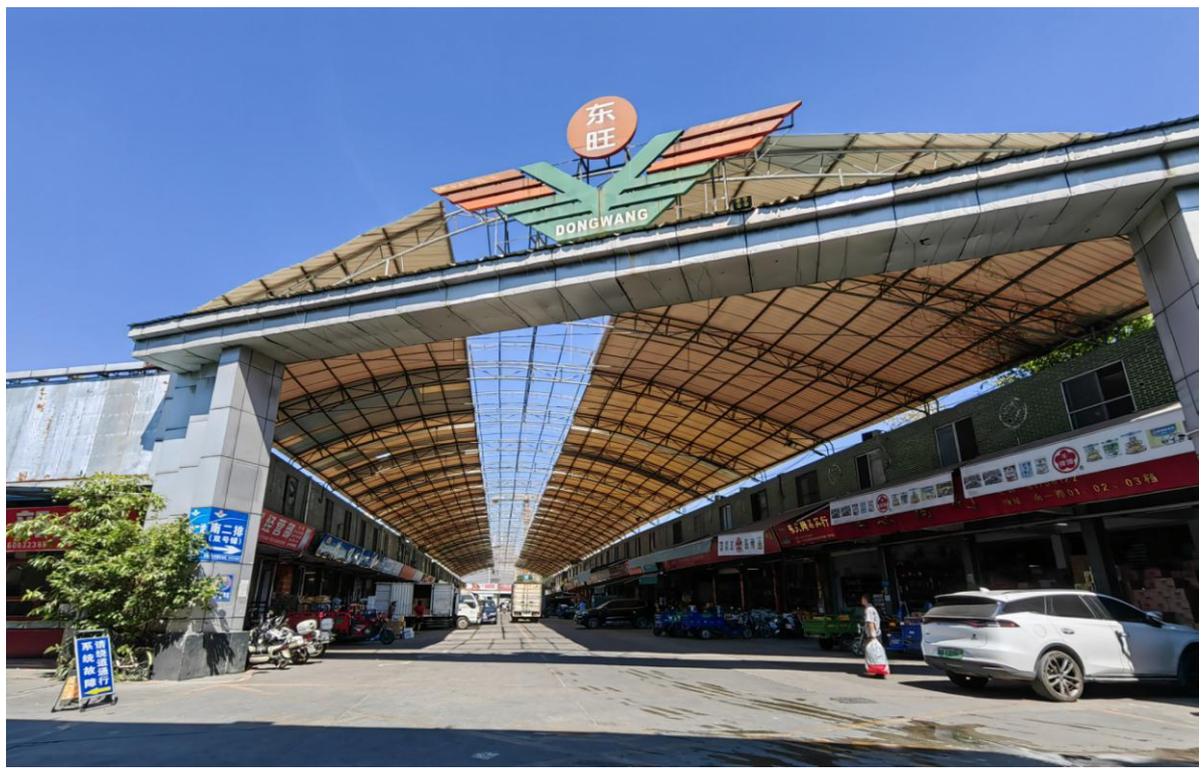
图 1 东旺批发市场南二排外观

1. 事发地点为广州市白云区松洲街增槎路 711 号东旺批发市场南二排 10-18 档口上方的遮阳挡雨棚，其瓦面上有一穿破的洞口，距地面高 10.56 米，距雨棚边缘 3.45 米。（图 1、图 2）

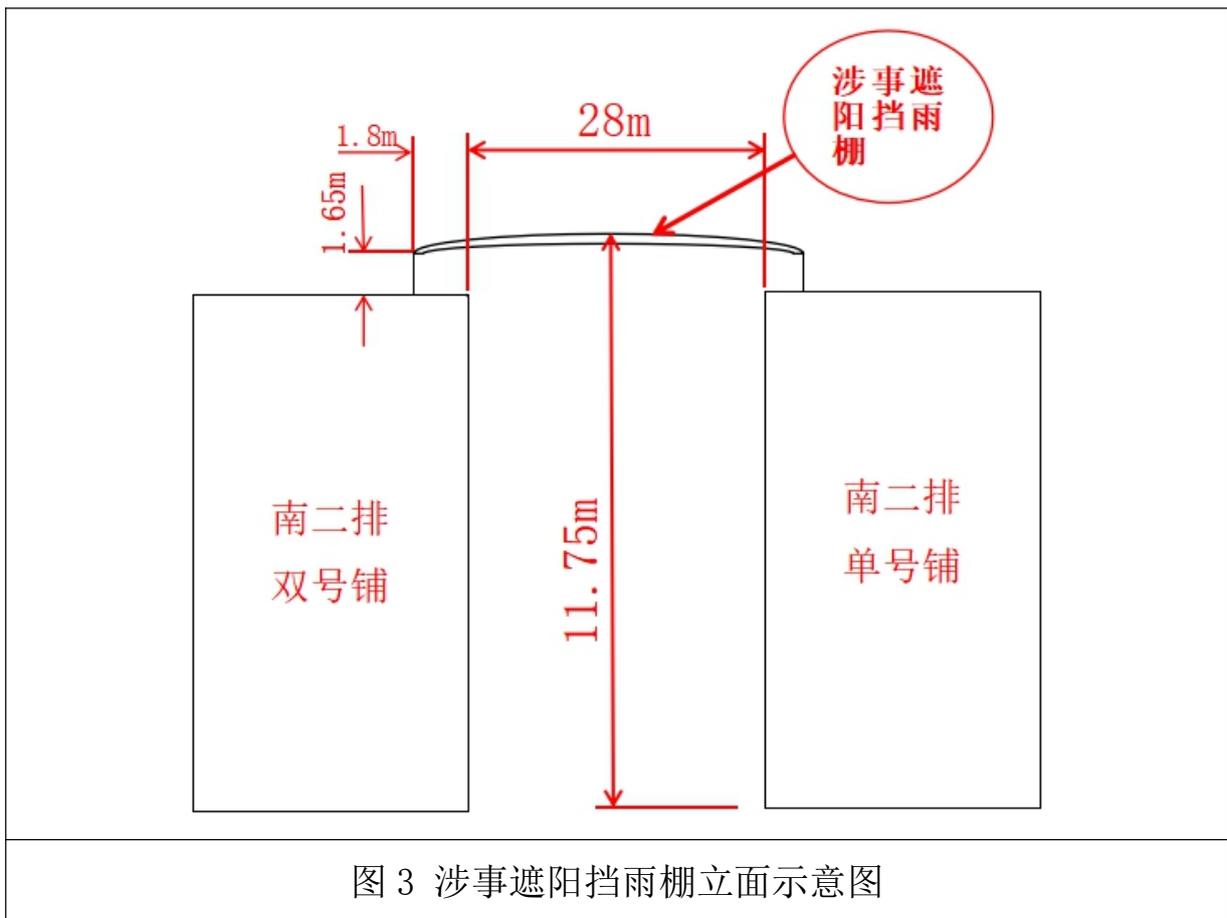
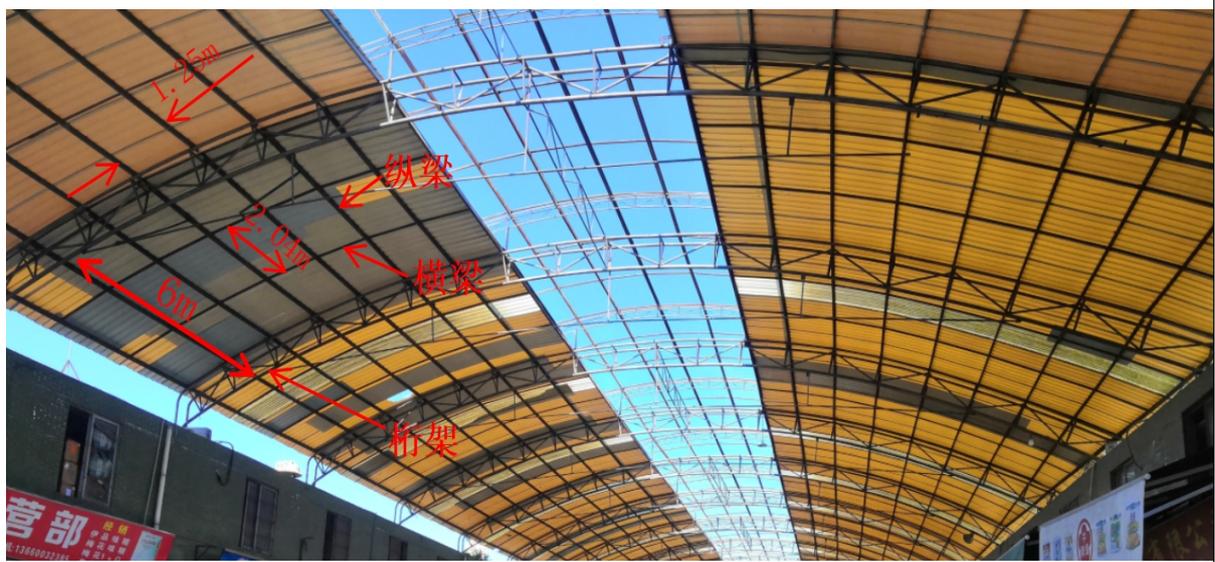
图 4 涉事遮阳挡雨棚结构

2. 涉事遮阳挡雨棚下方通道宽 28 米，棚架最高点距地面高 11.75 米，最低处（外侧边缘）高出南二排建筑楼顶 1.65 米，距楼体边缘为 1.8 米；棚架纵梁之间的距离为 1.25 米，横梁之间的距离为 2.04 米，桁架之间的距离为 6.0 米。（图 3、图 4）

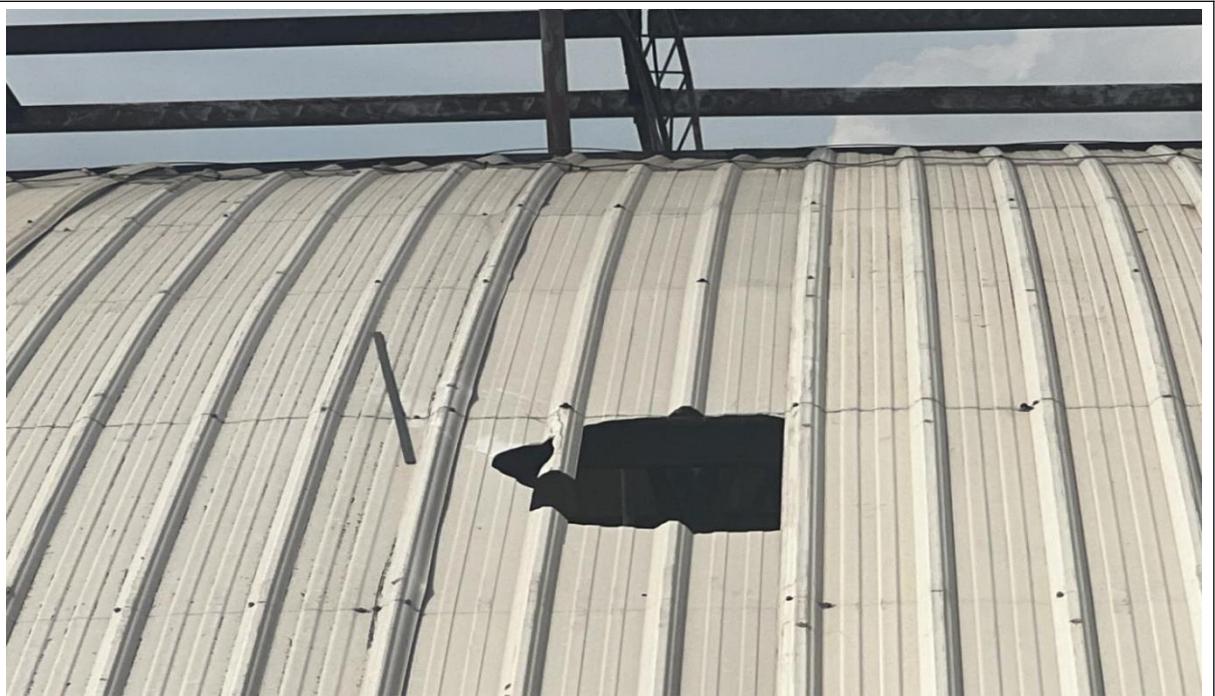
图 5 涉事洞口

3. 涉事洞口呈不规则形状，最大宽度 0.49 米，最大长度 0.8 米。（图 5）

（二）从业人员安全意识淡薄，冒险作业且未佩戴和使用劳动防护用品。吴有成对工作场所存在的危险因素和事故隐患缺乏辨识和预判，冒险踏上已陈旧老化的遮阳挡雨棚 PVC 瓦面，在距离地面高度超过 10 米处进行巡检作业，且未佩戴和使用安全带、安全绳、安全帽等劳动防护用品，期间踏穿已老化的 PVC 瓦面，继而从破洞中坠落至地面，造成事故发生。

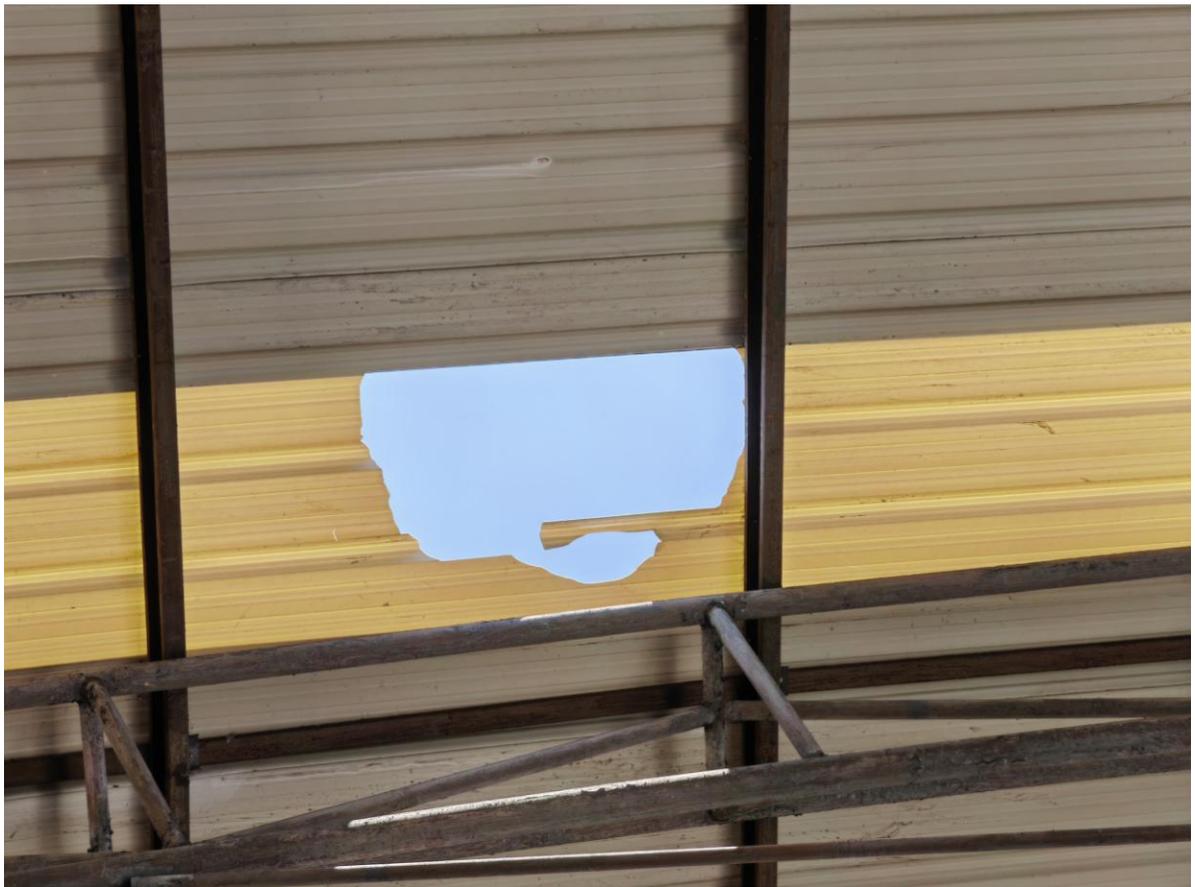
图 6 涉事洞口附近的 PVC 瓦面

4. 涉事遮阳挡雨棚瓦面为 PVC 材质，外观陈旧，呈现明显的老化迹象。据涉事单位相关人员陈述，该 PVC 瓦面安装于 2013 年之前，2018 年部分瓦面进行过加固或更换，但不包括涉事洞口附近的 PVC 瓦面。（图 6）

（一）作业场所存在事故隐患。涉事遮阳挡雨棚 PVC 瓦面使用年限超过十年，有明显的老化迹象，在受踩踏情况下易产生破裂，存在风险隐患。涉事单位物业维护工的日常工作任务之一是巡查遮阳挡雨棚，公司未制定明确禁止人员登上遮阳挡雨棚瓦面和高处作业的相关规定，涉事场所亦未设置禁止人员踏上 PVC 瓦面的安全警示标志，而在涉事遮阳挡雨棚下方的建筑物天面上日常摆放着一把活动木梯，人员通过该活动木梯可轻易登上 PVC 瓦面，存在易发生高处坠落的事故隐患。

（三）东旺市场管理公司要深刻吸取事故教训，针对本起事故中暴露出的问题深刻整改，开展事故警示教育，完善岗位安全操作规程，落实安全风险分级管控和事故隐患排查治理制度，加

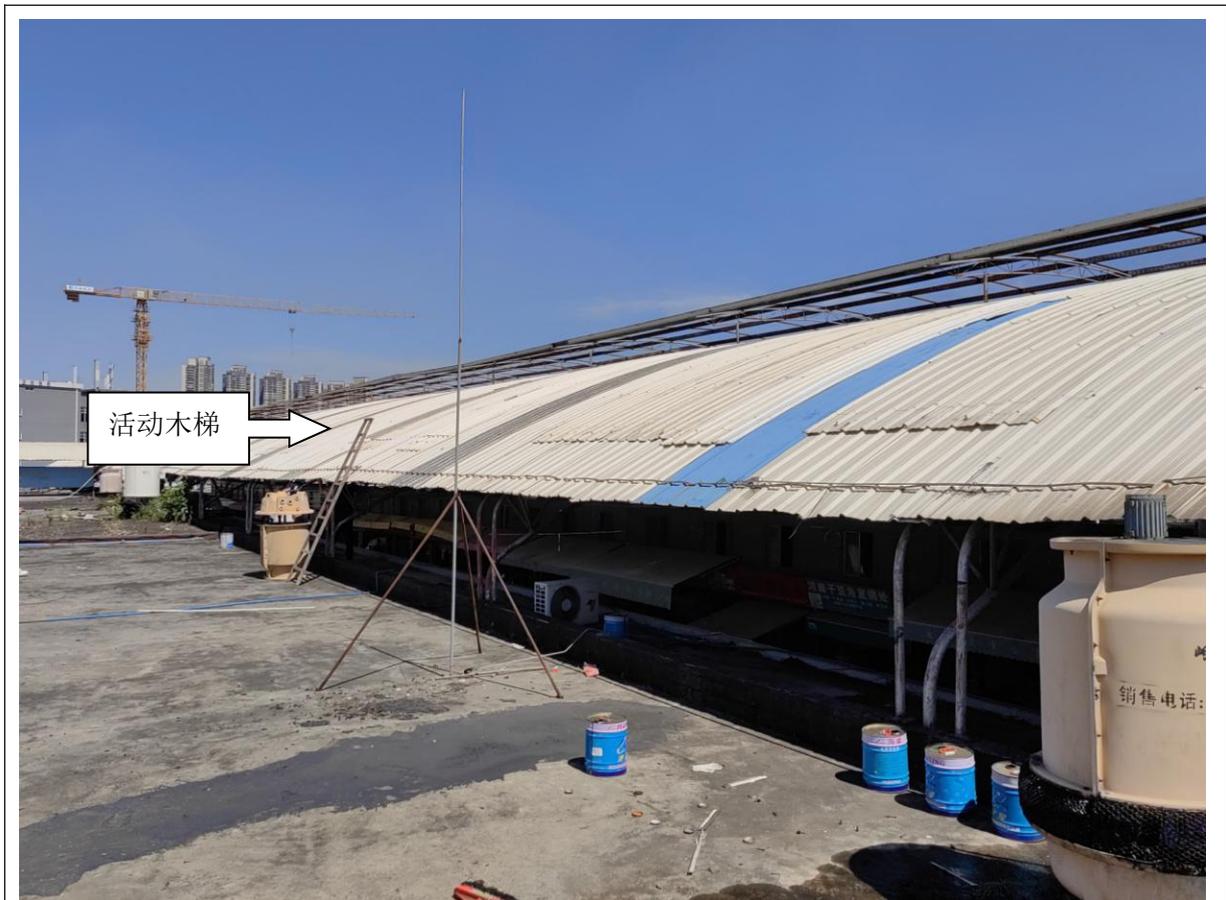
图 7 南二排 10-18 档口上方天面

5. 南二排 10-18 档口上方天面与事发点的遮阳挡雨棚边缘垂直距离为 1.65 米。天面与遮阳挡雨棚边缘之间搭架着一把活动木梯，可通过木梯登上遮阳挡雨棚瓦面。现场未见禁止人员踏上遮阳挡雨棚瓦面的安全警示标志。据涉事单位物业部经理郑某莲

陈述，该活动木梯日常平放在天面上。（图 7）

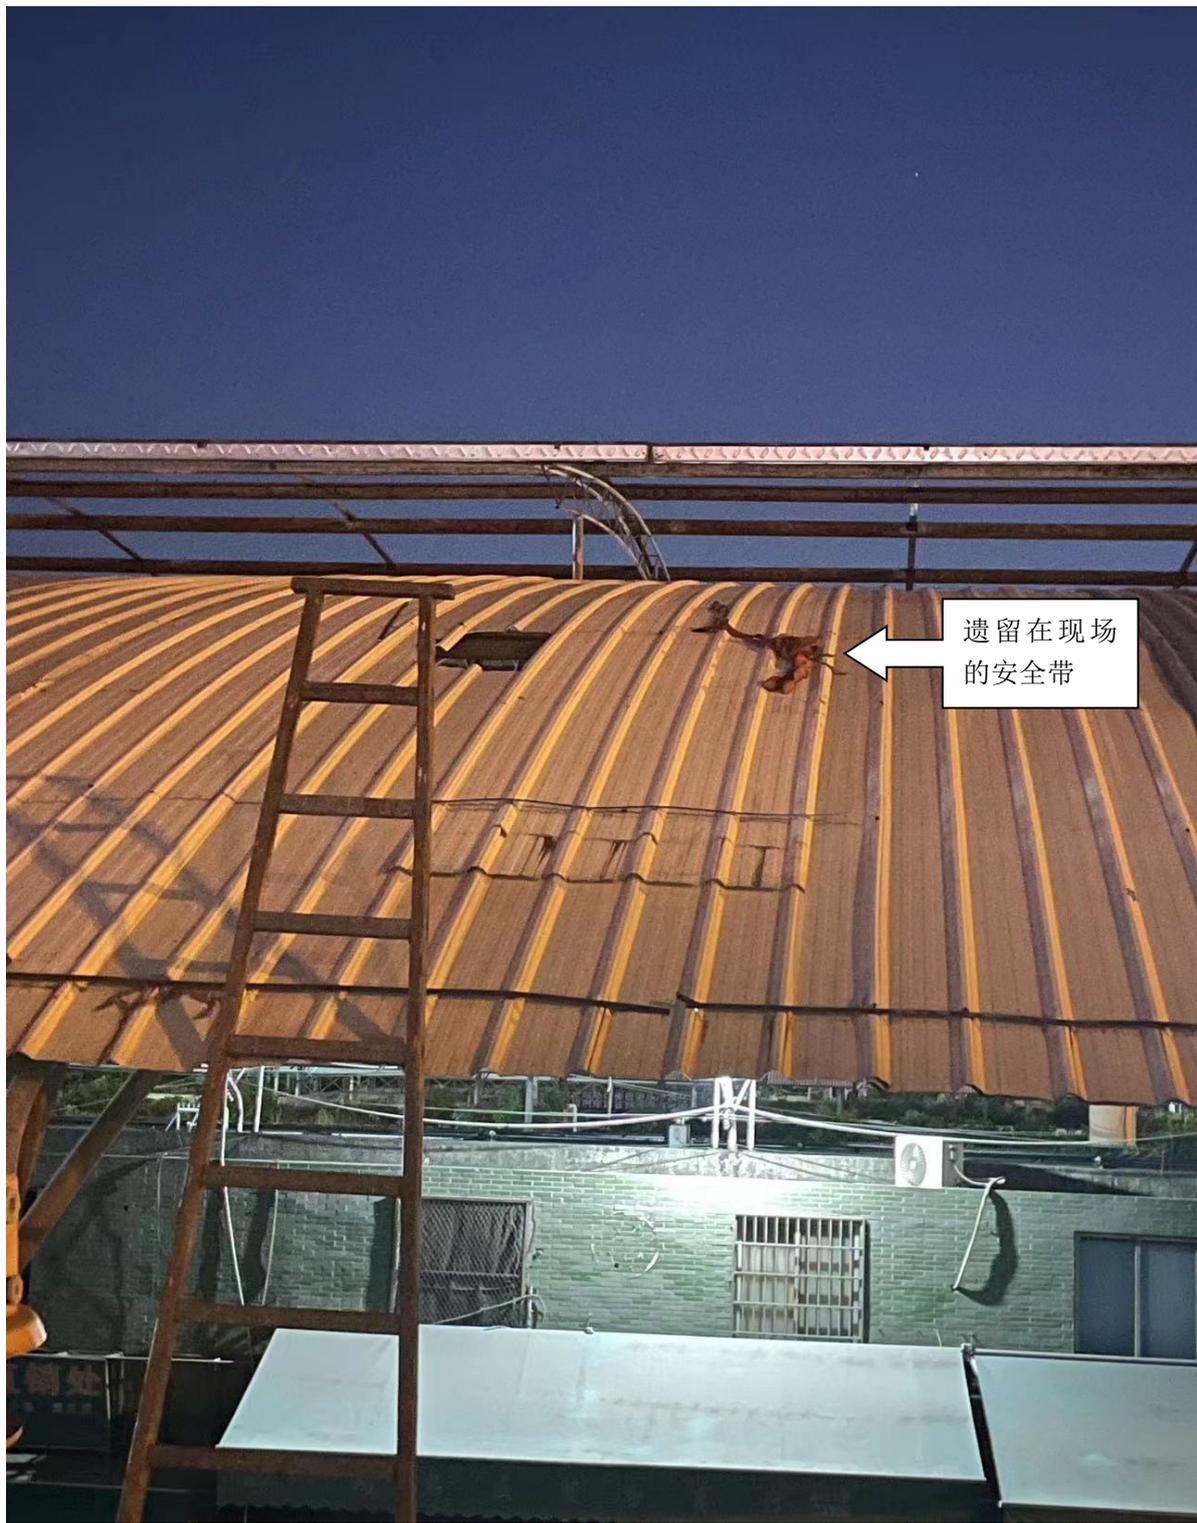
图 8 事发当晚拍摄的现场照片

6. 根据 2023 年 7 月 8 日事发当晚拍摄的现场照片，南二排 10-18 档口上方天面与涉事遮阳挡雨棚 PVC 瓦面之间搭架着一把活动木梯，涉事洞口旁遗留有一条橙色的安全带。（图 8）

遗留在现场的安全带

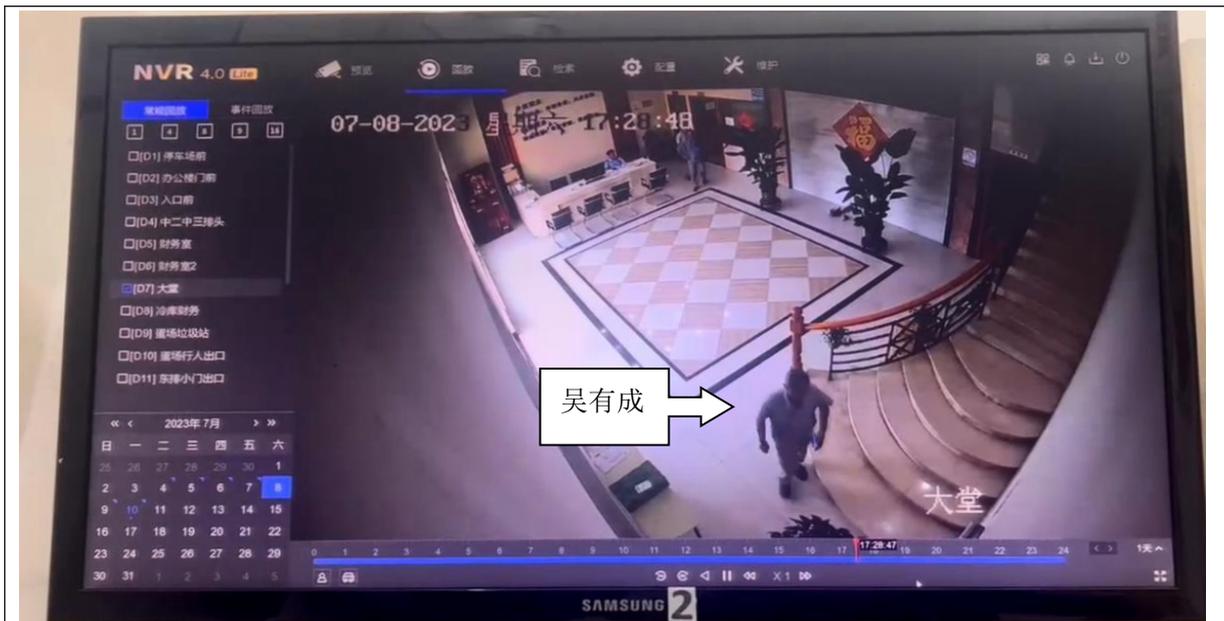
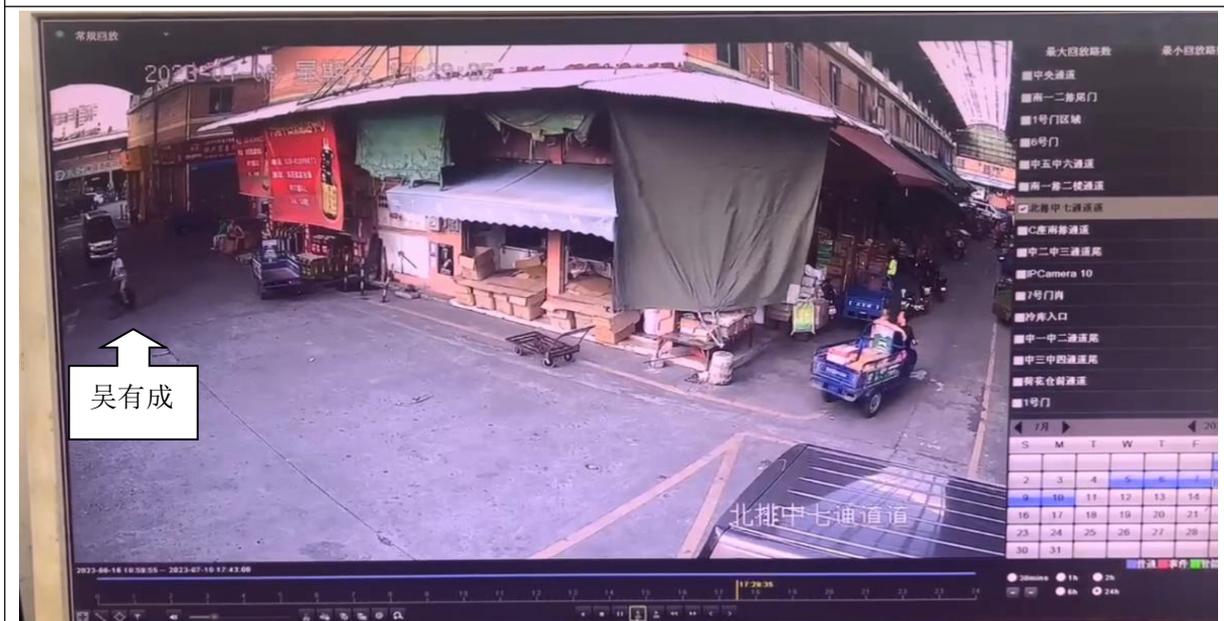
7. 监控视频显示，事发当日 17 时 28 分 48 秒，吴有成返回到单位大堂打卡；17 时 29 分 35 秒，吴有成骑自行车经过市场的北排中七通道。（图 9、图 10）

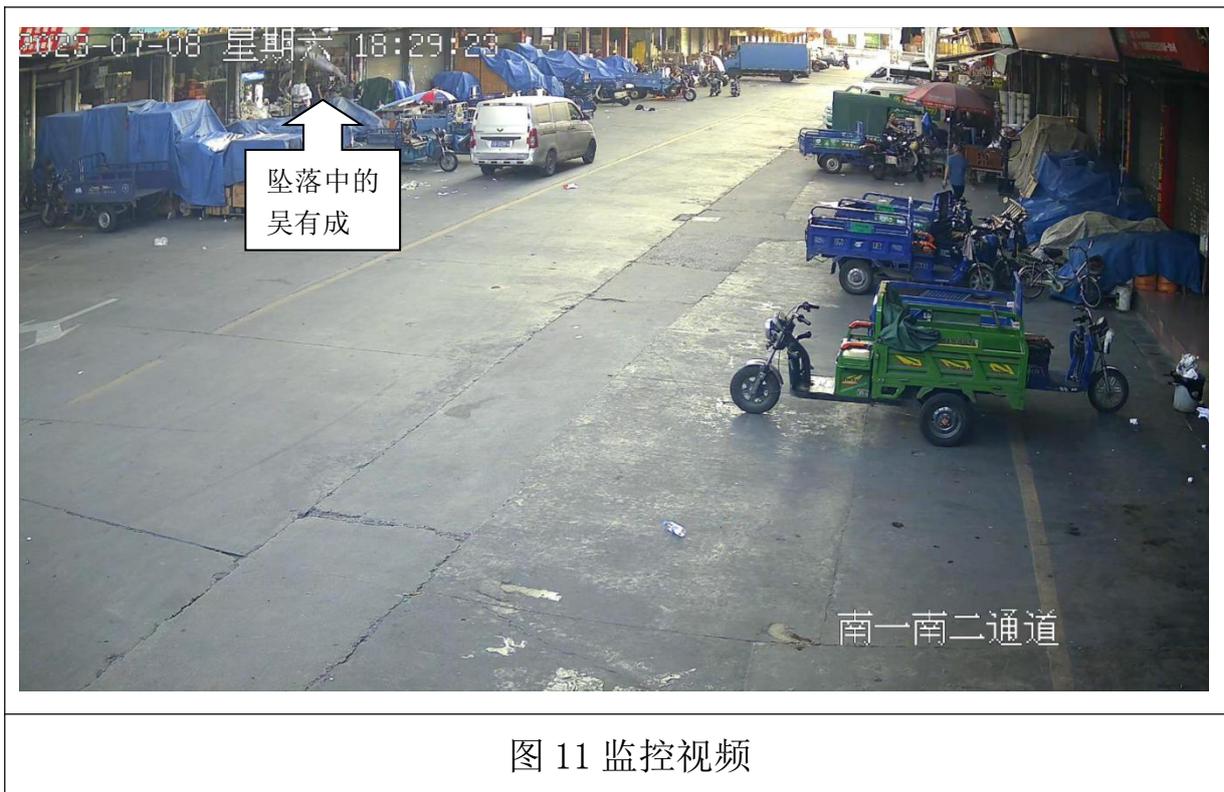
图 11 监控视频

9. 监控视频显示，2023年7月8日18时29分23秒，南二排10-18档口前的遮阳挡雨棚下方地面有人员从高处坠落，后经确认该名人员为吴有成。（图11）
