# 白云太和“5·9”一般道路交通事故调查报告

2023年5月9日7时21分许，广州市白云区太和镇东成东街旧鹤草路西3米处发生一起交通事故，造成1人受伤，伤者送医院抢救无效于2023年5月24日死亡。

经调查认定，白云太和“5·9”一般道路交通事故是一起因当事人违反交通法规造成的生产经营性道路交通责任事故。

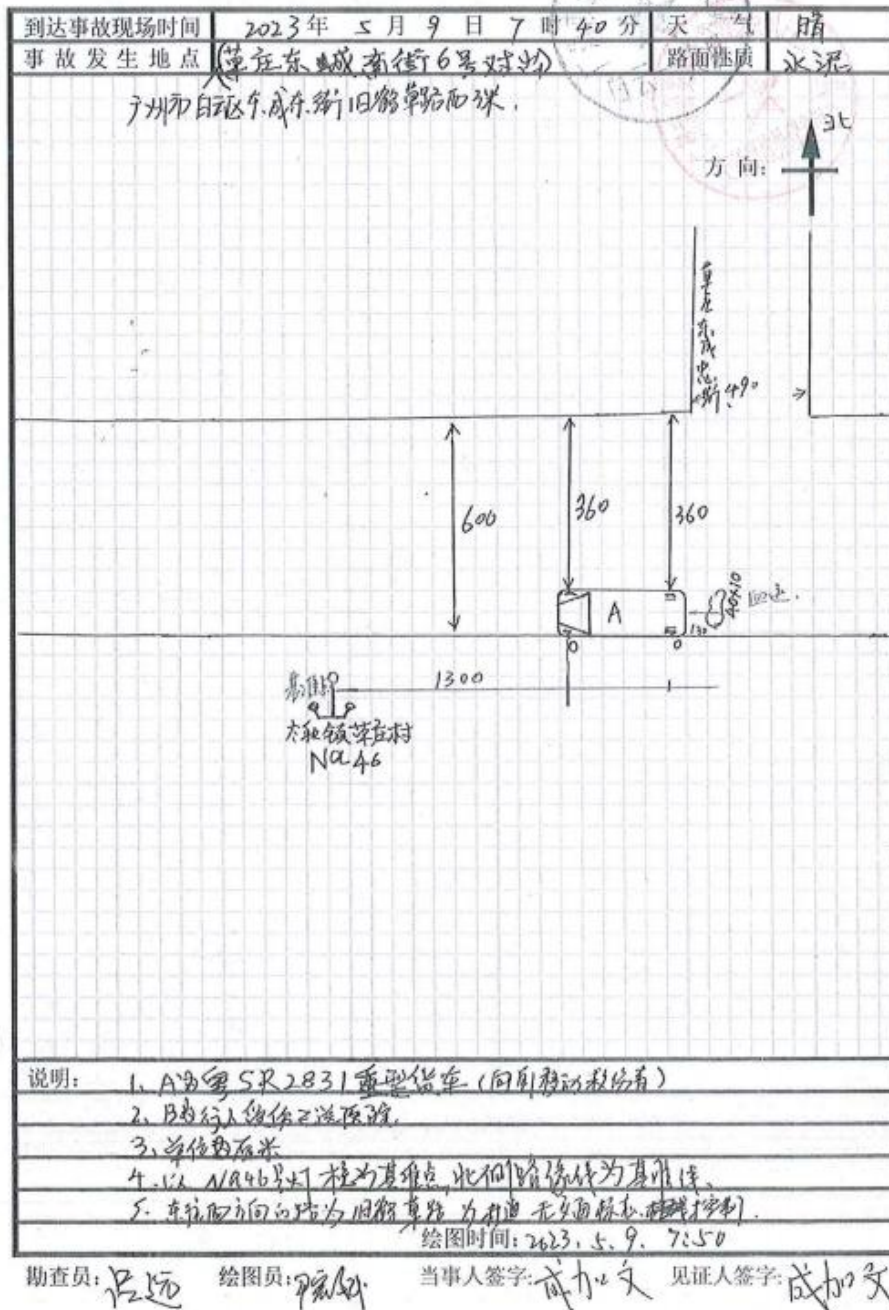
图1 事故现场图

2023年5月9日7时21分许，东莞城锋公司驾驶员成加文驾驶粤SR2831号重型厢式货车完成其中一部分卸货工作后运货到下一个目的地途中，沿广州市白云区太和镇东成东街旧鹤草路面由西往东倒车至东成东街旧鹤草路西3米时，遇行人张某桃沿旧鹤草路面由西往东步行至上址，结果，重型厢式货车车尾与行人张某桃发生碰撞，造成行人张某桃倒地受伤。其中，张某桃经医院抢救无效于2023年5月24日死亡。（事故现场如下图）

1. A为粤SR2831重型货车(向前移动轻微着)
2. B为行人遗体已送医院。
3. 单位为厘米
4. 以 NA46号灯柱为基准点, 北侧路缘线为基准线。
5. 东往西方向的为旧路路面坑, 为封道, 无交通标志, 无控制。

事故现场位于广州市白云区太和镇东成东街旧鹤草路 3 米，事发地点旧鹤草路呈东西走向，北侧连接草庄东成中心街，事发路段为完好干燥水泥路面，现场路面标线已磨损，无交通标志控制通行。
