白云江高“5·8”一般道路交通事故调查报告

2023年5月8日17时45分许，广州市白云区江高镇广花二路出松岗街天才岗南77米处发生一起道路交通事故，造成1人死亡。

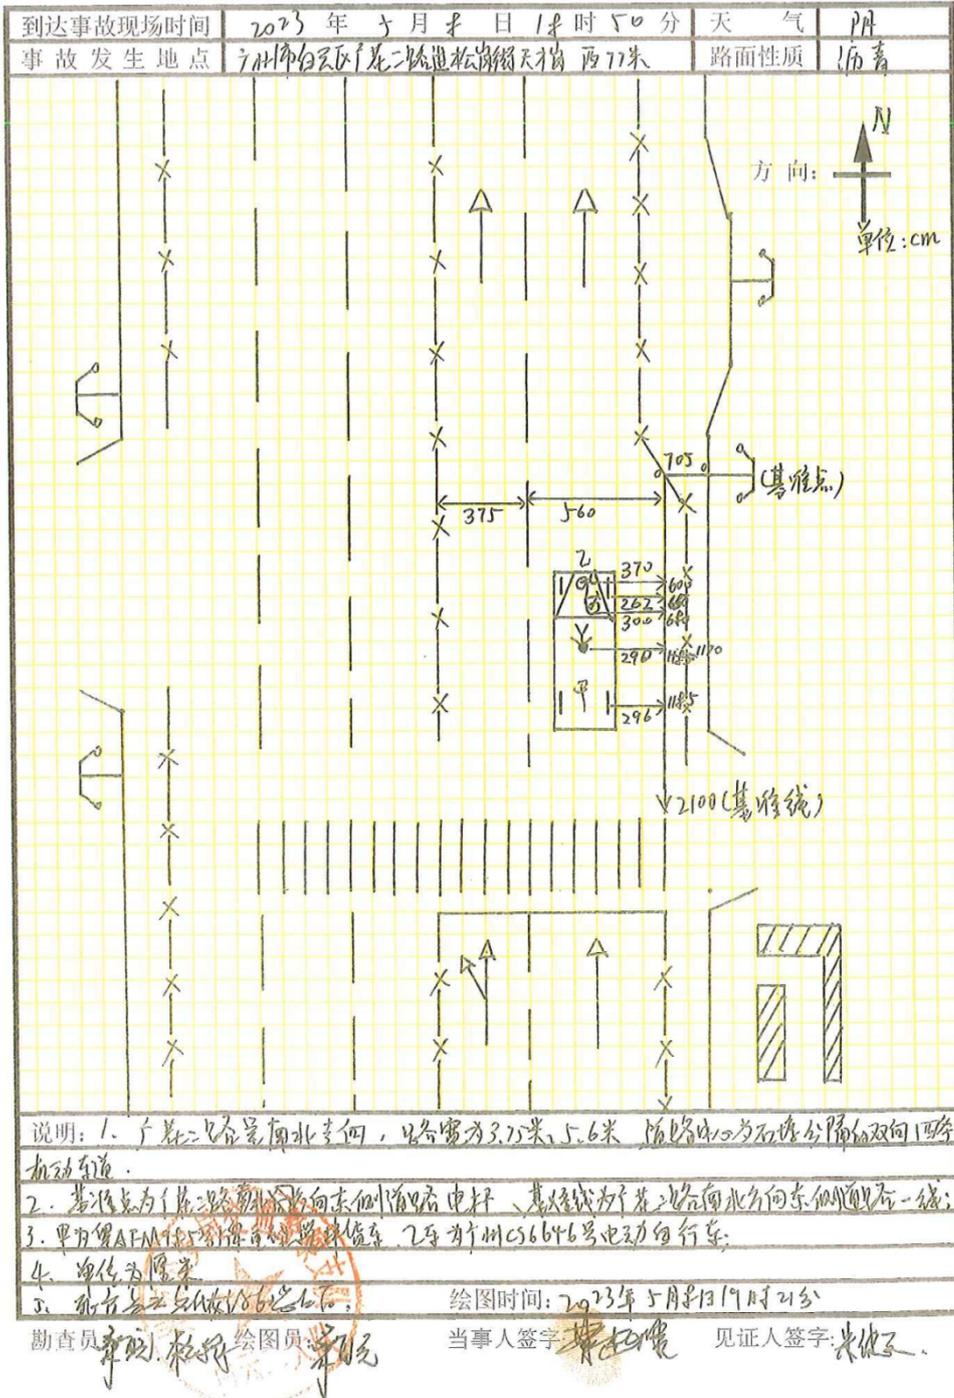
图 1 事故现场图

2023 年 5 月 8 日下午，珊帆运输公司驾驶员曹建雄驾驶粤 AFM985 号重型特殊结构货车运送混凝土到白云区广花路某工地，卸完混凝土后空载返回白云区江高镇塘贝北路 1 号搅拌站停车场，沿广州市白云区广花二路由南往北行驶。事发前，曹建雄驾驶该车跟随前方机动车缓行，遇前方机动车停车排队等候时在人行横道内停车等候，17 时 45 分许，再起步行驶至广花二路出松岗街天才岗南 77 米处时，遇孙某华驾驶广州 CS6646 号电动自行车沿广花二路人行横道线由东往西驶至上址，两车发生碰撞，造成孙某华现场死亡及车辆损坏的交通事故。（事故现场如下图）

事发地点位于广州市白云区江高镇广花二路出松岗街天才岗南 77 米处。广花二路呈南北走向，中央水泥墙分隔双向四条机动车道及两条非机动车道，事发路段设有东西向人行横道及限速 30 公里标志牌；交通标志、标线控制，完好干燥的沥青路面，照明条件为白天，视线良好。
