# 白云人和广州滋源汽车零部件有限公司“7·6” 一般高处坠落事故调查报告

2023年7月6日13时58分许,广州市白云区人和镇西湖西街25-18号广州滋源汽车零部件有限公司发生一起高处坠落事故,造成1人死亡,已造成直接经济损失100.76万元。

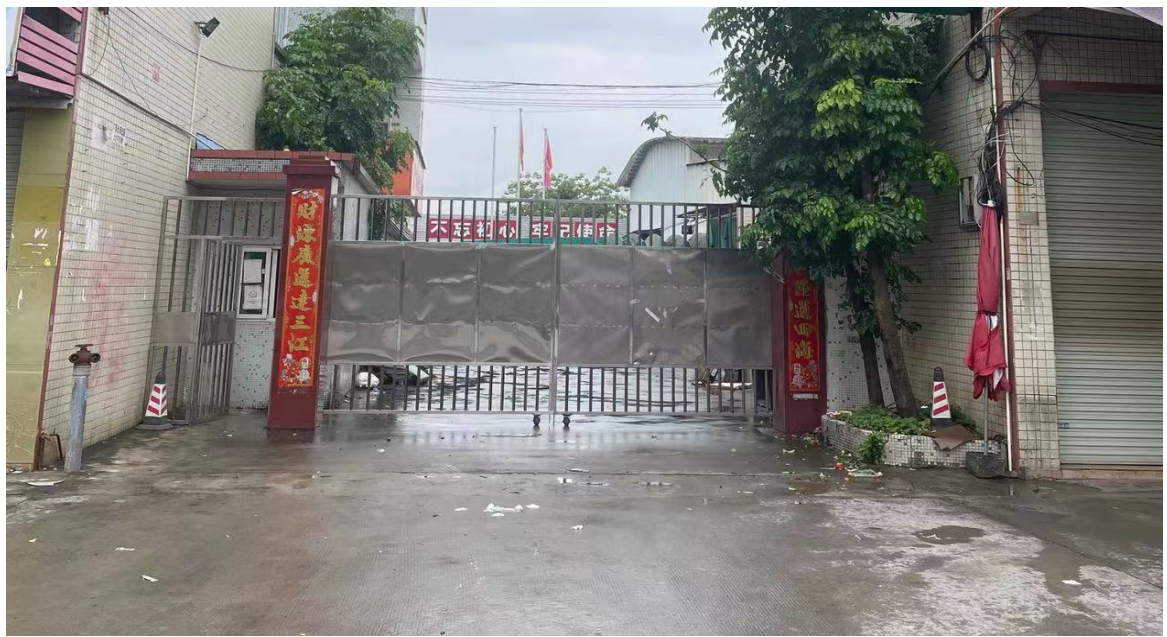
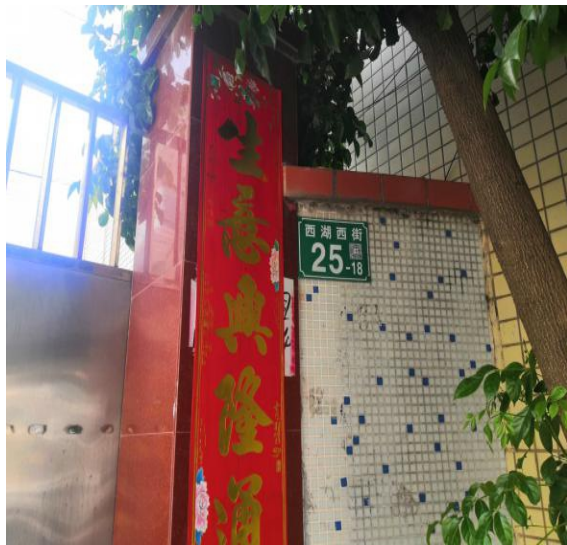
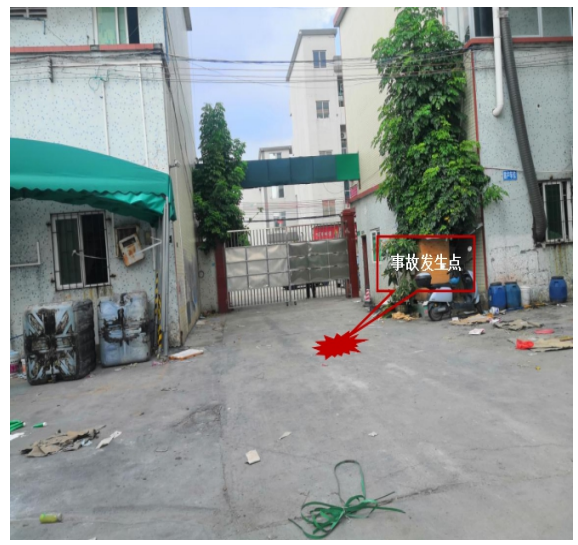
图 1 涉事场所

1. 事故发生点位于广州市白云区人和镇西湖西街 25-18 号厂区内部进出口处的空地。（图 1）

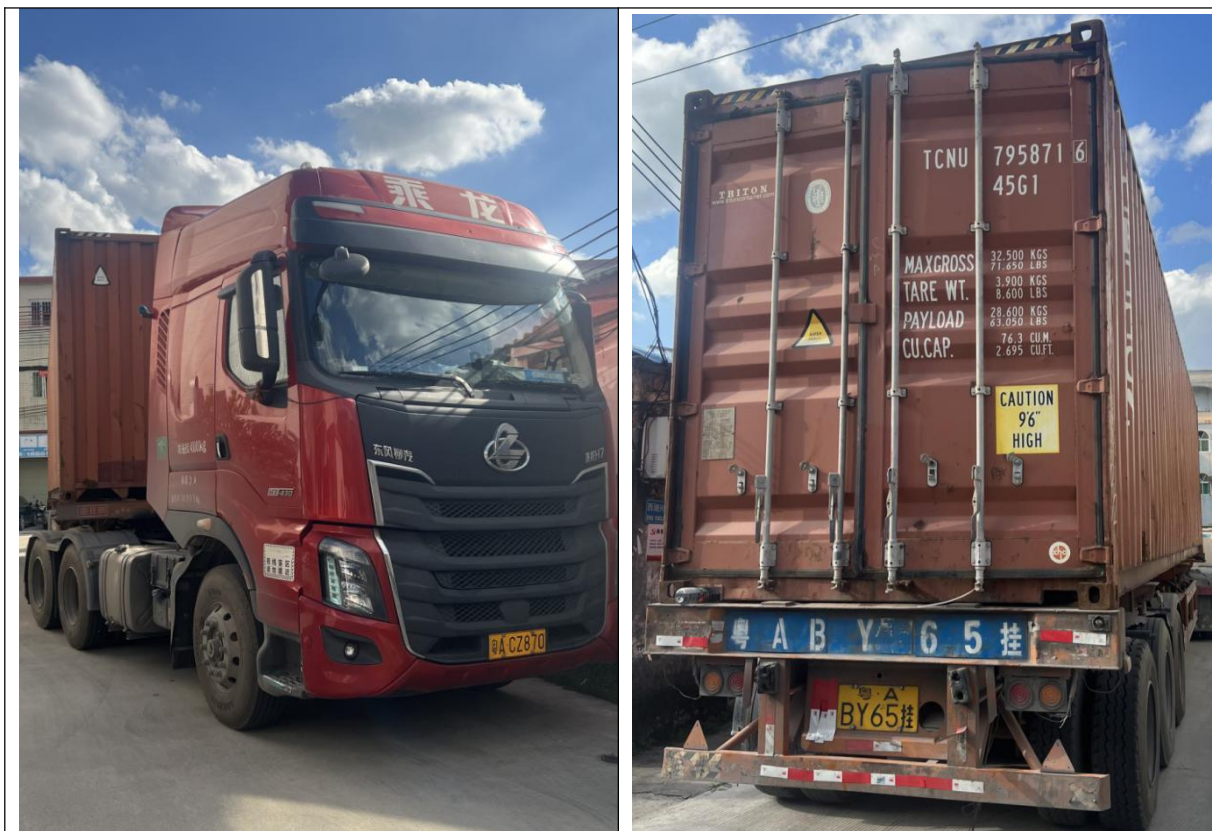
图 2 涉事集装箱货柜车

2. 涉事集装箱货柜车的牵引车号牌为粤 ACZ870, 挂车号牌为粤 ABY65 挂。（图 2）

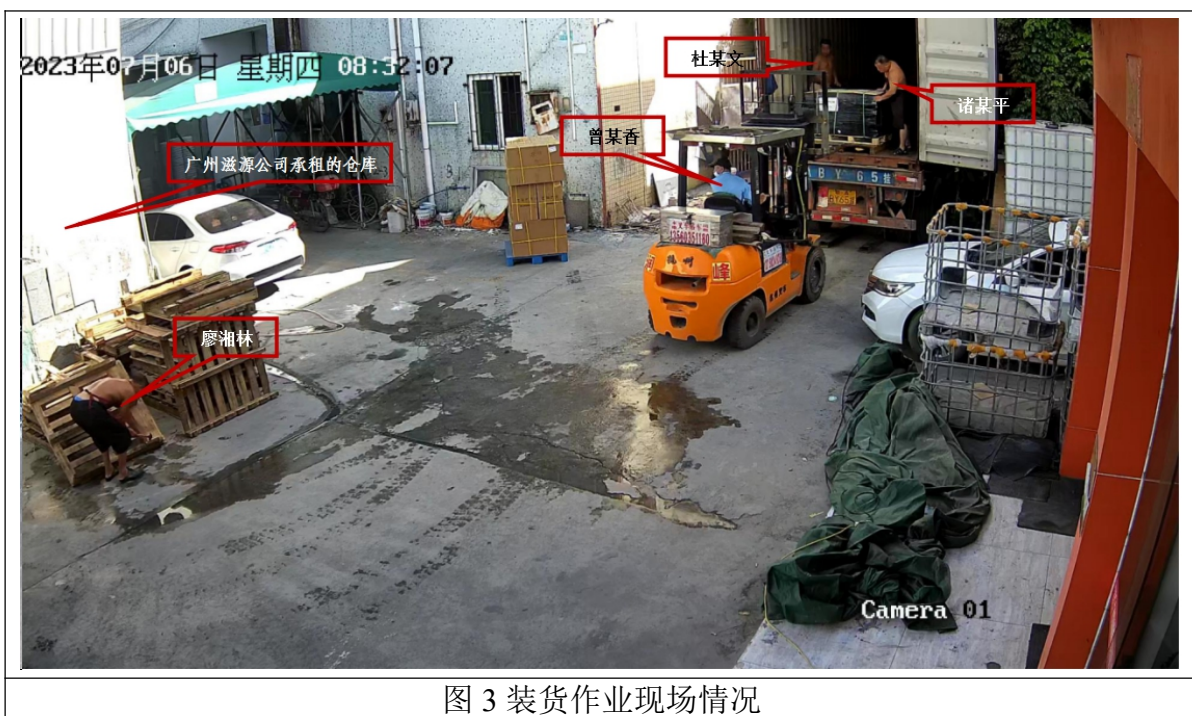
图3 装货作业现场情况

（1）8 时至 8 时 30 分，廖湘林与杜某文（男，49 岁，陕西省渭南市人，临聘搬运工）、诸某平（男，52 岁，四川省蓬安县人，临聘搬运工）、曾某香（男，57 岁，广东省和平县人，临聘叉车司机）等 4 人陆续到达涉事仓库。8 时 30 分至 13 时 55 分期间，现场人员主要分工为：曾某香负责将货物从仓库运至集装箱货柜车，廖湘林、杜某文、诸某平负责搬运、码放货物。（图 3）

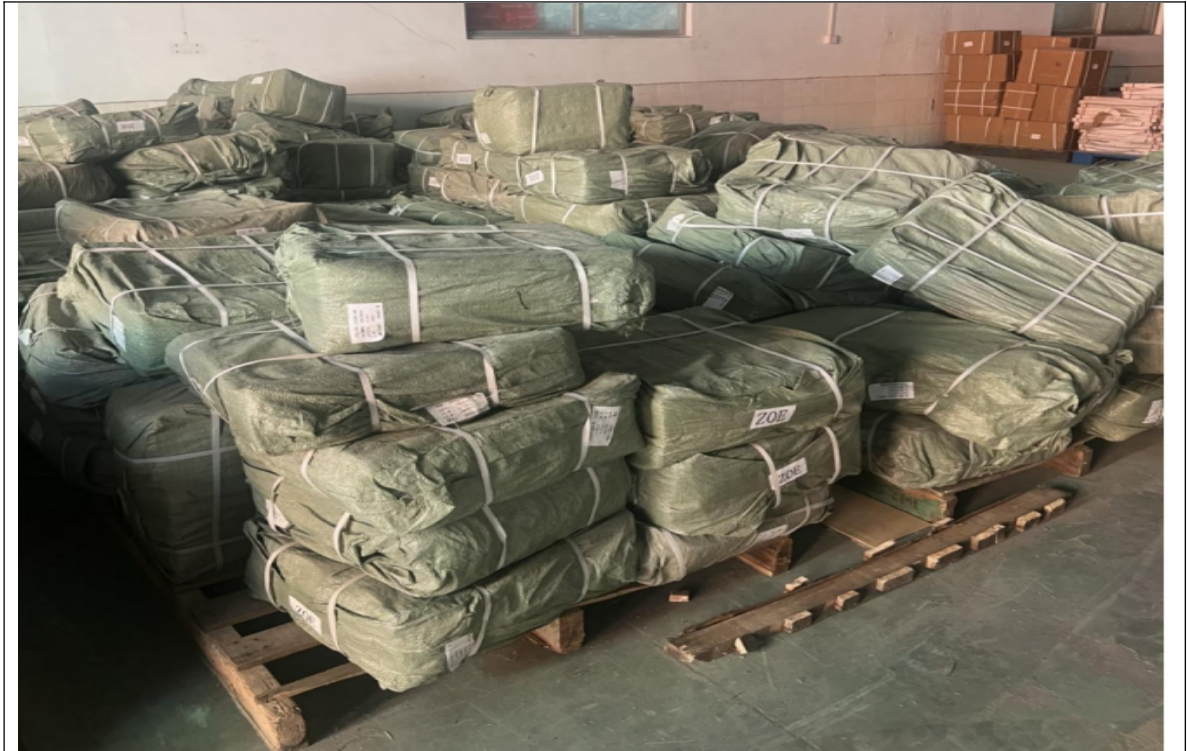
图 4 涉事货物情况

（2）据现场作业人员陈述，当天所装载货物均为汽车零部件，不同类型的货物形状和重量不一，事发前搬运的货物以编织袋和编织绳为外包装（图4），由叉车运输并升至集装箱合适位置，再由搬运工搬运至集装箱内。监控视频显示：2023年7月6日13时56分至13时58分，装货作业进入收尾阶段，集装箱门呈向外敞开状态，箱内只剩下尾部距箱顶约1米、箱门约1米的空间，货物堆放后距离地面约3米，廖湘林和诸某平站在集装箱内的货物上将已装车的货物调整码平。（图5）

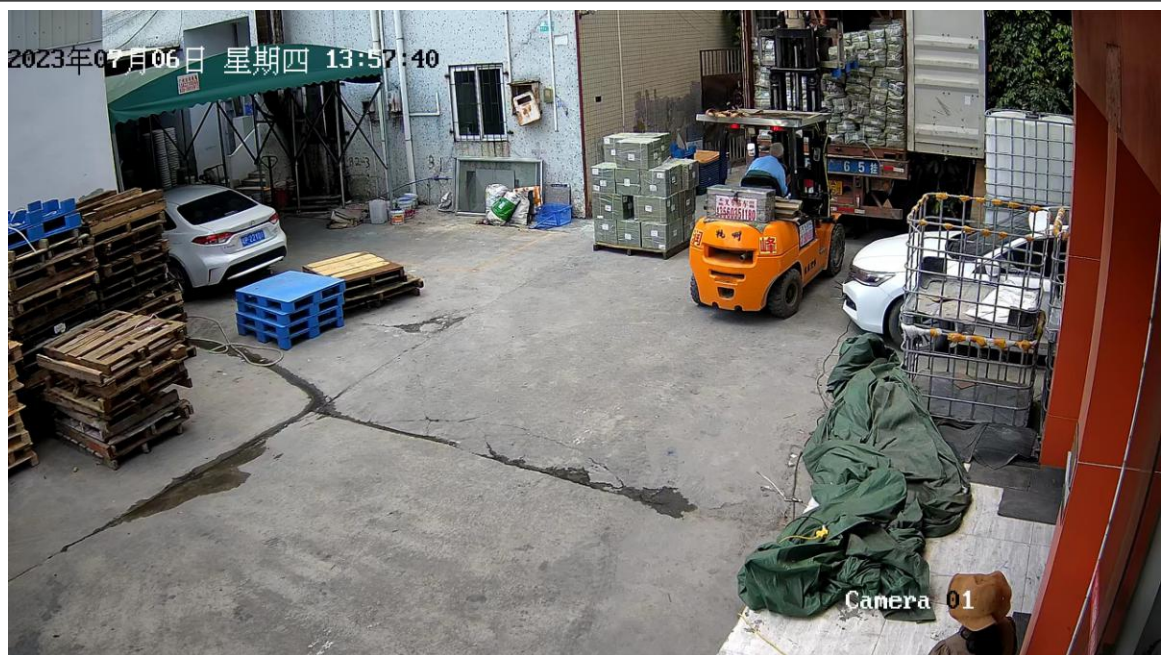
图 5 装货作业进入收尾阶段

装卸搬运作业量大、方式多样、作业环境复杂，装卸搬运过程中容易产生摔伤、砸伤、碰伤、扭伤等伤害，对作业安全性的要求高，存在较高的安全风险。广州滋源公司主要从事汽车配件出口外贸方面经营活动，涉事仓库作为该公司实际经营场所，主要用于货物的储存转运，装卸搬运是常态性作业。事发时，涉事货柜车集装箱门呈向外敞开状态，装货作业已进入收尾阶段，集装箱内只剩下尾部距箱顶约1米、箱门约1米的空间，货物堆放后距离地面高约3米，作业人员在装卸搬运作业期间存在易发生高处坠落事故隐患。

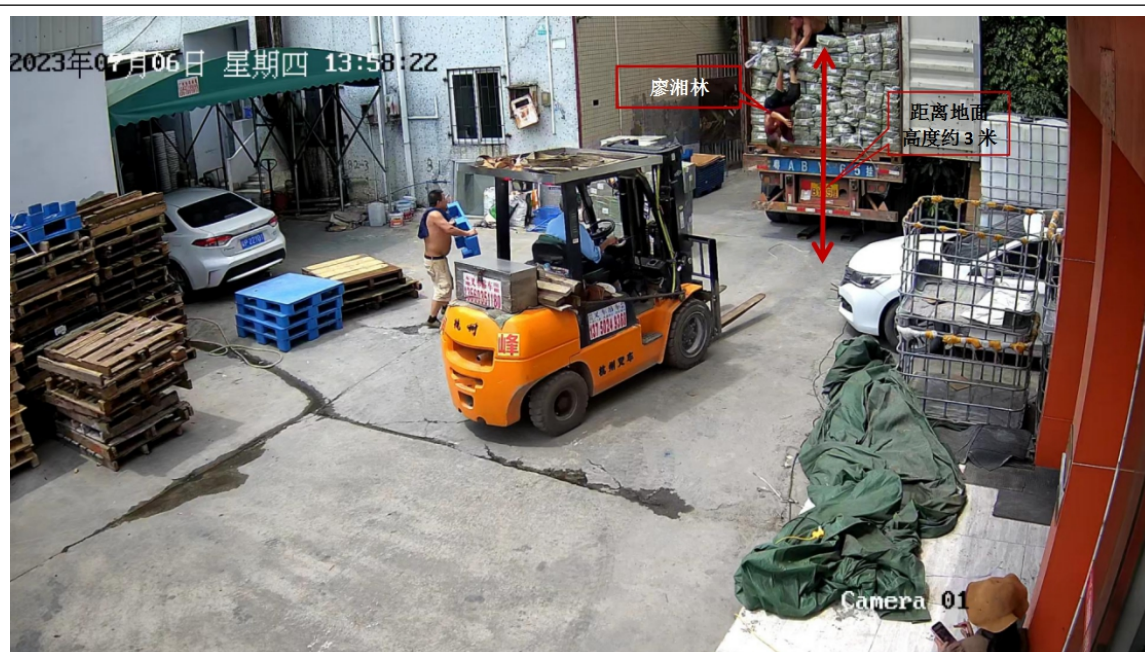
图 6 事发时的现场情况

(3) 据现场作业人员陈述：事发时，廖湘林在集装箱内尾部货物上调整货物摆放，拉动其中一件货物时，捆绑货物外包的编

织绳发生断裂，导致廖湘林身体失衡坠落。经现场勘查和比对同类车辆及货物高度，事发时廖湘林坠落高度约 3 米。监控视频显示：2023 年 7 月 6 日 13 时 58 分 00 秒至 58 分 23 秒，廖湘林站在靠近箱门位置拉其中一件货物时，捆绑货物外包的编织绳发生断裂，廖湘林因惯性身体失衡、后仰，诸某平发现后试图伸手拉住未果，廖湘林坠落至集装箱外的地面，头部着地受伤。（图 6）

廖湘林安全意识淡薄，站在距离地面高约3米的货物上作业，对作业场所及作业过程中存在的隐患缺乏足够重视，未能安全作业，以致从货物上坠落至地面受伤致死，直接导致事故的发生。

（二）广州滋源公司要深刻吸取事故教训，举一反三，针对本起事故中暴露出的问题深刻整改，完善并落实安全生产各项规

章制度，建立健全安全风险分级管控和事故隐患排查治理制度并严格落实，加强安全生产教育培训，严防同类事故再次发生。（由人和镇人民政府督促落实）
