# 白云石门广州市圆运物流有限公司“5·7” 一般物体打击事故调查报告

2023年5月7日15时15分许，广州市白云区石门街辖内安发货运市场内的广州市圆运物流有限公司档口前发生一起物体打击事故，造成1人受重伤。

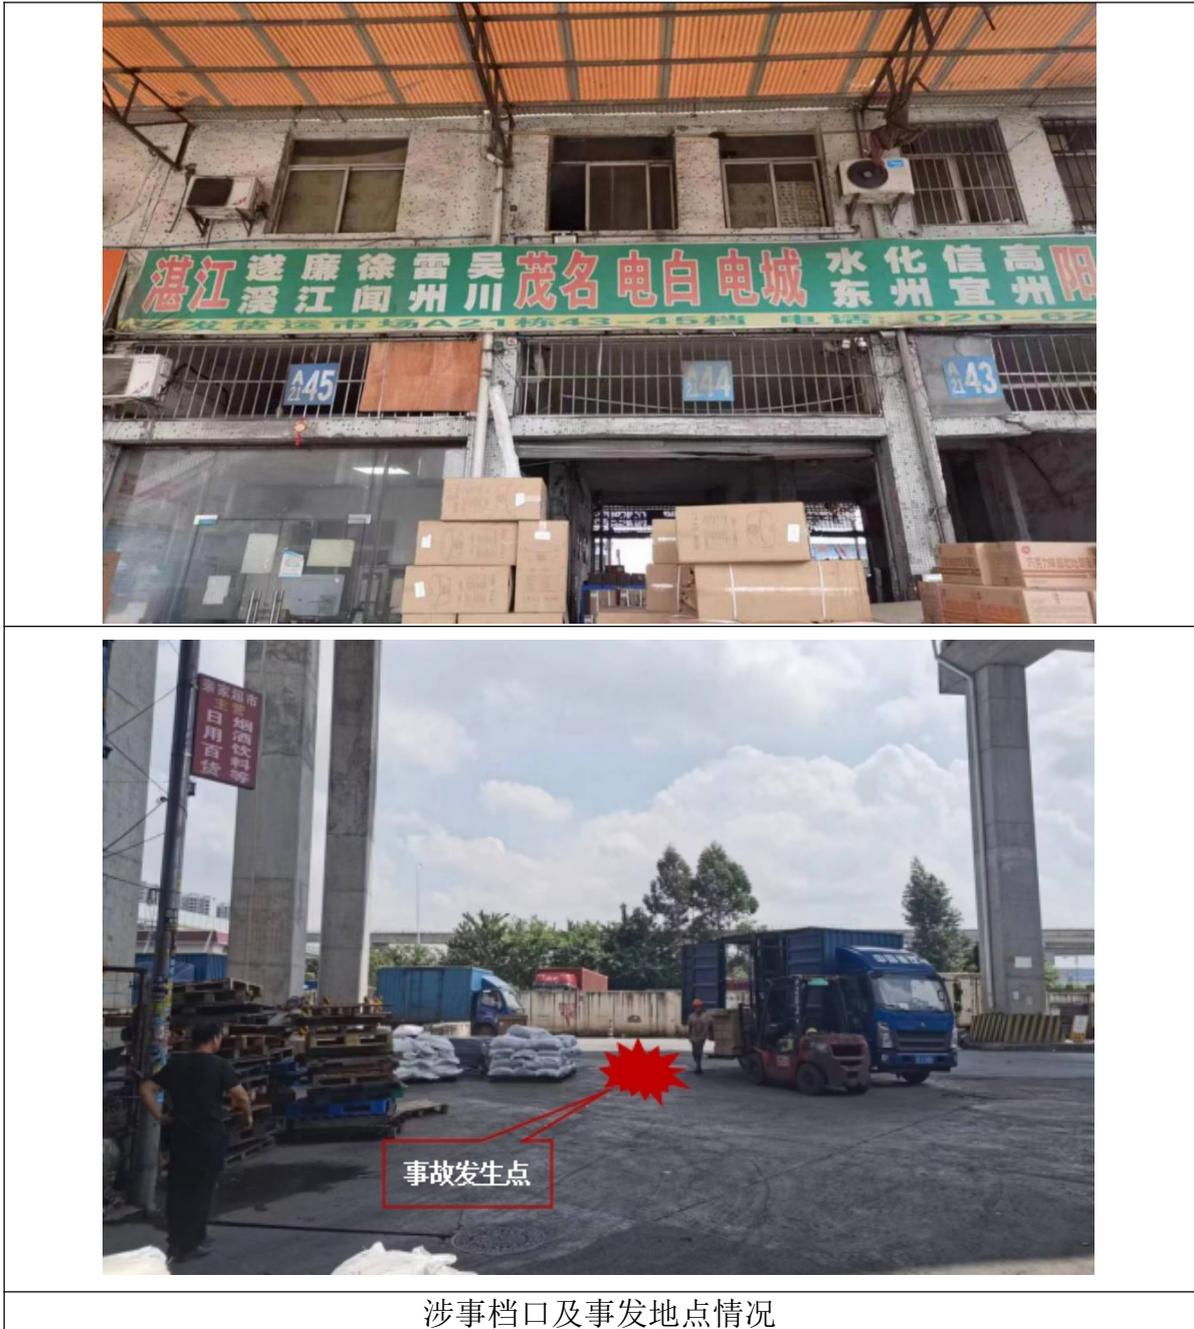
涉事档口及事发地点情况

1. 事发地点位于安发货运市场 A21 栋的广州市圆运物流有限公司档口前。

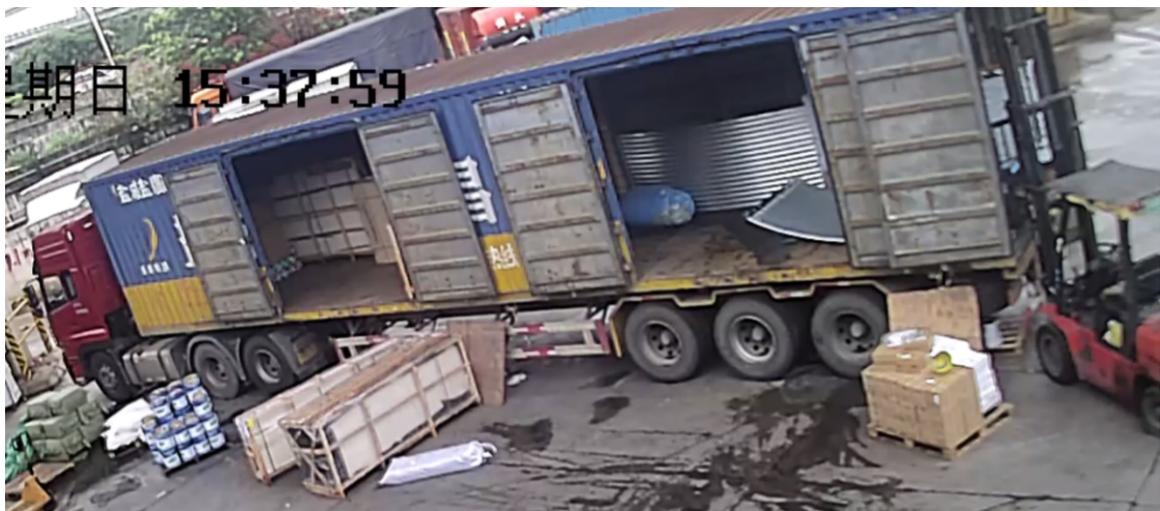
涉事集装箱货柜车

2. 涉事集装箱货柜车为外聘车辆，挂车号牌：粤 K6529 挂。集装箱的车箱长约 14 米，车箱的左前箱门、左后箱门和后箱门呈向外敞开状态，车箱内部装有大理石背景墙、办公桌等货物，其中左后箱门内的车箱地板上平放一块圆弧型钢板，车箱的底部与地面的高度约为 1.4 米。

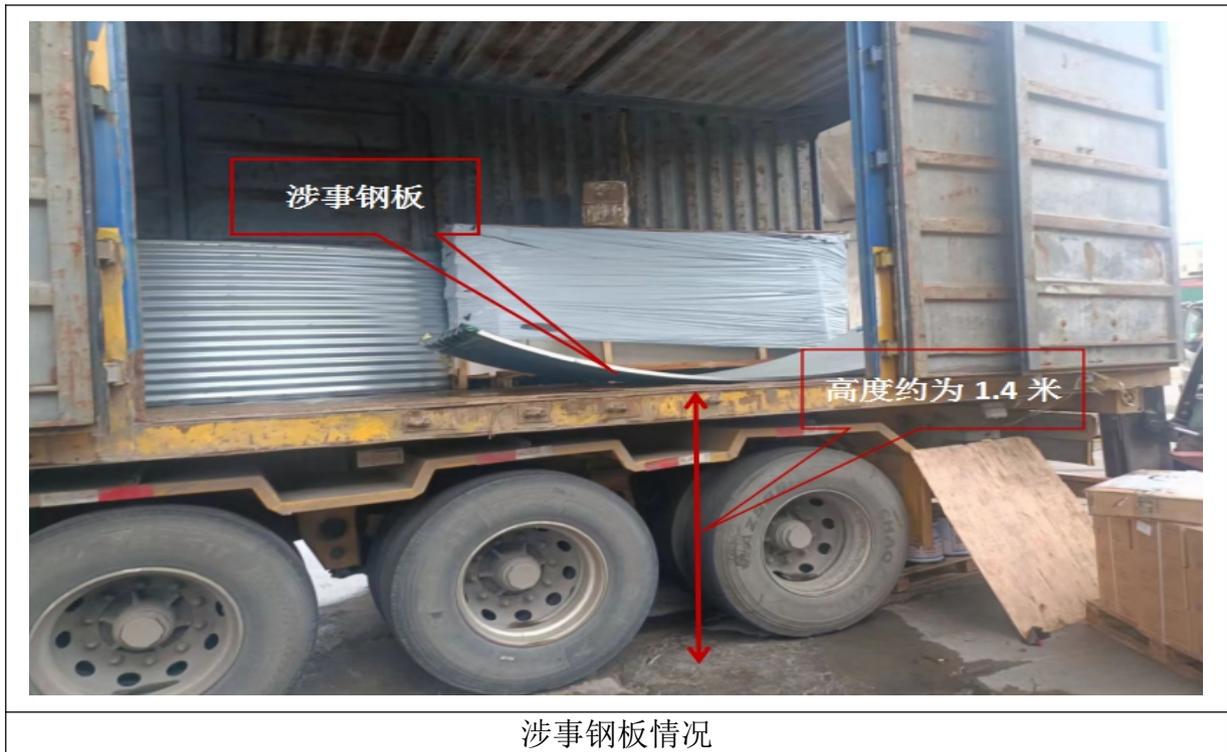
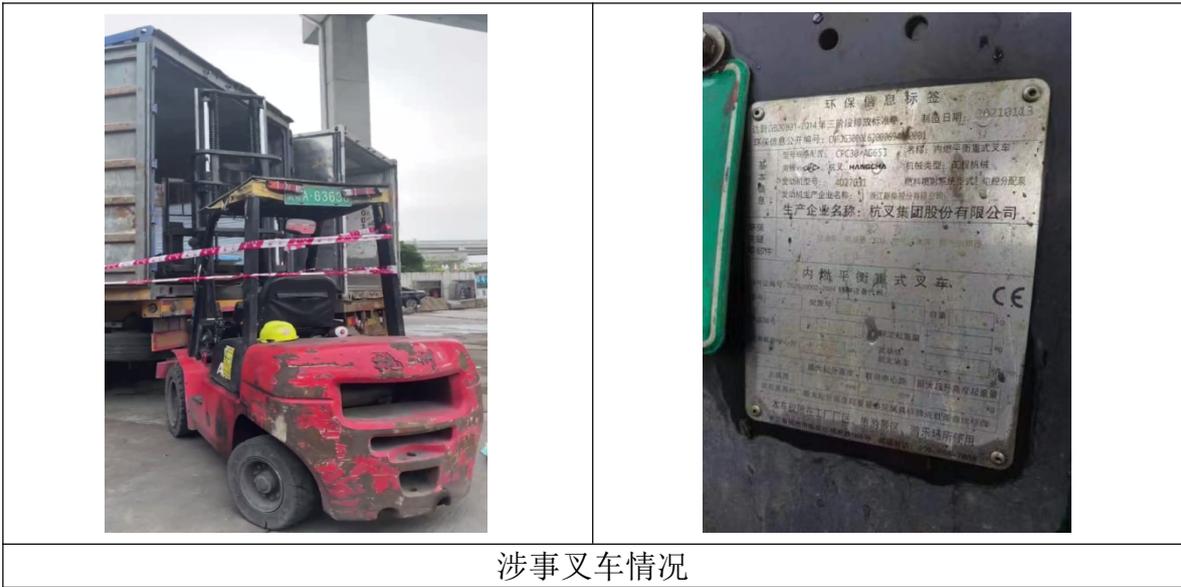
3. 涉事叉车的车牌号码：场内粤 A·G3638，制造日期：2021 年 1 月 13 日，叉车型号规格配置：CPCD30-AG65J，名称：内燃平衡重式叉车，生产企业名称：杭叉集团股份有限公司，该叉车登记所有人为圆运物流公司。经查，该叉车具有使用登记证书，且在检验有效期内。

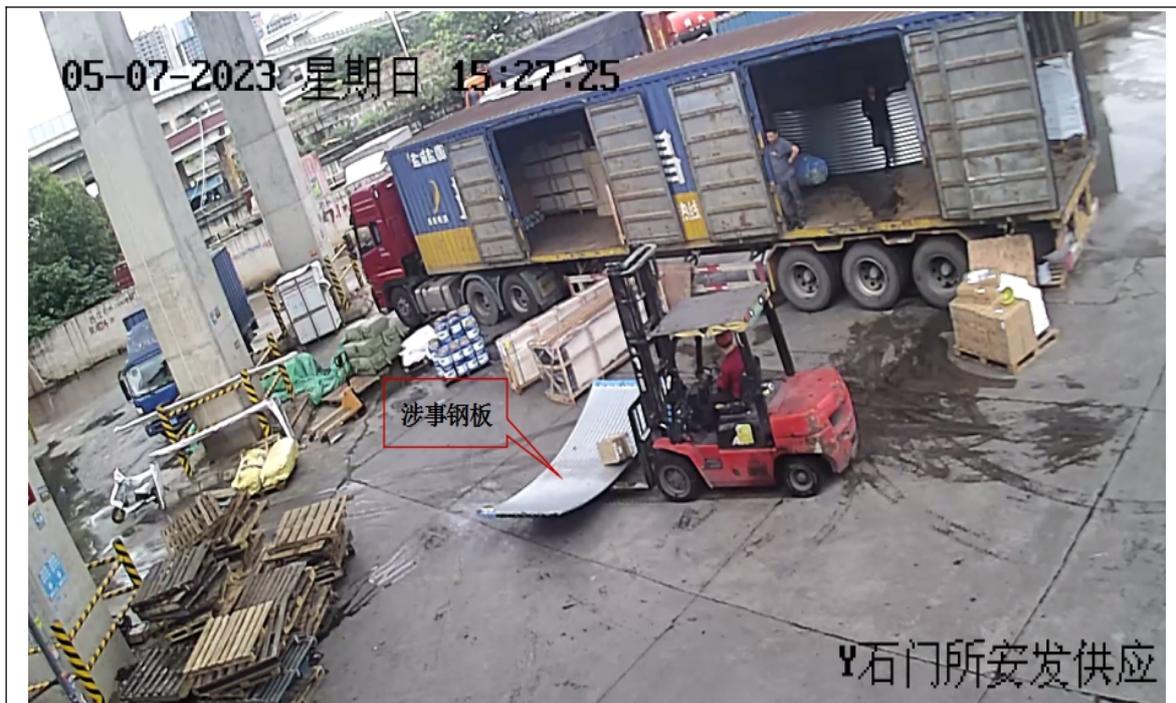
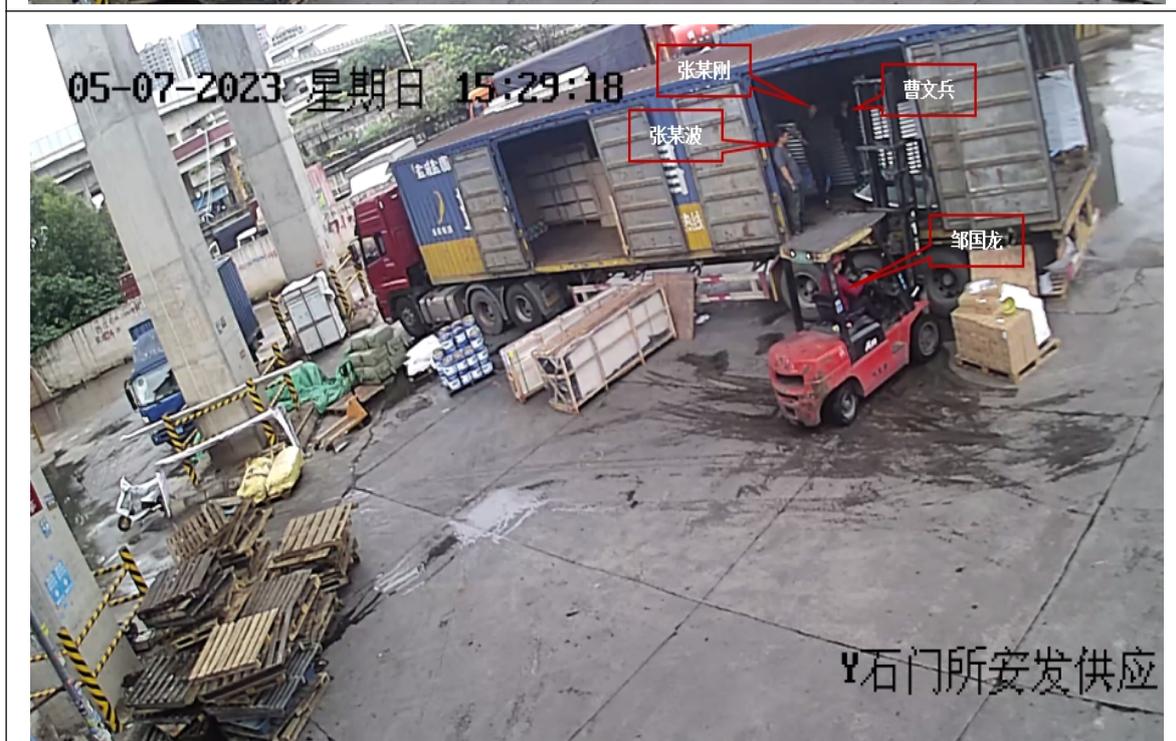
装货作业现场情况

（1）监控视频显示：2023 年 5 月 7 日 15 时 25 分至 15 时 31 分，邹国龙叉起一块圆弧型钢板将其从车箱的左后箱门运进后抬起，曹文兵、张某刚和张某波 3 人借助叉车力量撑扶钢板使其竖靠在车箱右后侧（弧口朝车箱前进方向右侧）。

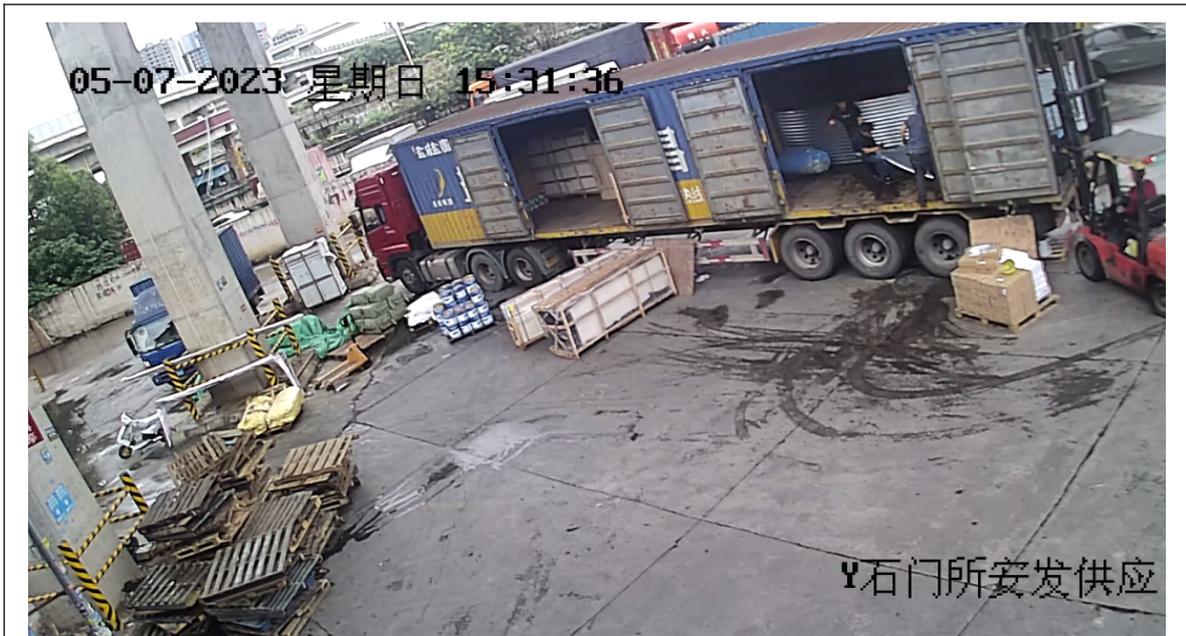
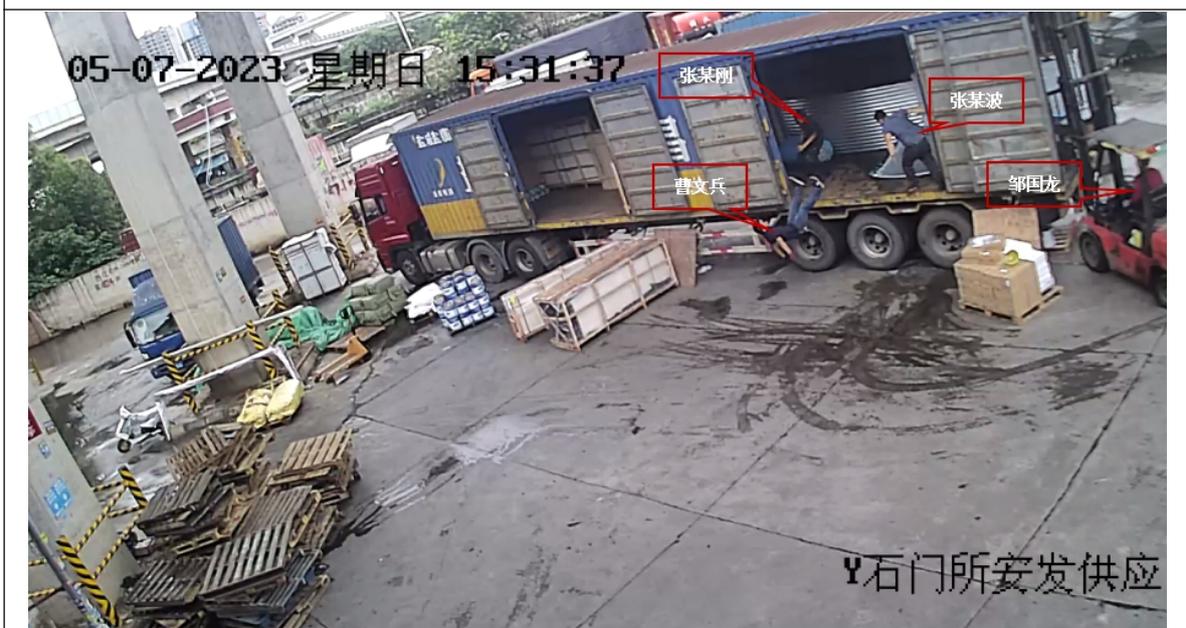
事故发生时情况

(2) 监控视频显示：2023年5月7日15时31分至15时31分39秒，四人调整挪动钢板位置，由曹文兵、张某刚和张某

波推扶，由邹国龙操作叉车，当叉车货叉抬起钢板时，钢板失稳，随后往曹文兵、张某刚和张某波方向发生倾倒，处于钢板两端的张某刚和张某波躲避后未受伤，处于钢板中部位置的曹文兵躲避不及，摔出车箱外倒地，头部受伤。

转运方面经营活动，装卸搬运是常态性作业。事发时，涉事集装箱货柜车的左前箱门、左后箱门和后箱门呈向外敞开状态，车箱底部距离地面高约 1.4 米，装载的货物为圆弧形钢板，其重量无法单纯靠人力搬运，作业人员在采取人工与叉车协作的方式进行搬运作业期间存在易发生物体打击的事故隐患。

邹国龙在未取得《特种设备作业人员证》的情况下操作叉车，对叉车货叉抬起钢板可能引发钢板失稳的情况预判不足，未能安全作业，违反了《中华人民共和国特种设备安全法》第十四条<sup>[3]</sup>和《特种设备作业人员监督管理办法》第二条第二款<sup>[4]</sup>的规定。曹文兵安全意识不足，站在车箱内进行搬运作业，对风险预判不足，对作业场所及作业过程中存在的隐患缺乏足够重视，未能安全作业。
