# 白云新市棠溪站配套市政道路施工标段 7 项目 “10·25”一般高处坠落事故调查报告

2023 年 10 月 25 日 10 时许，广州市白云区新市街辖内的广州白云（棠溪）站综合交通枢纽一体化建设工程（周边配套市政道路）施工总承包项目标段 7 工地发生一起高处坠落事故，造成 1 人死亡。

经调查认定，白云新市棠溪站配套市政道路施工标段 7 项目“10·25”一般高处坠落事故是一起因作业场所存在事故隐患、作业人员违规作业、未正确佩戴和使用劳动防护用品、企业安全生产管理缺失造成的生产安全责任事故。

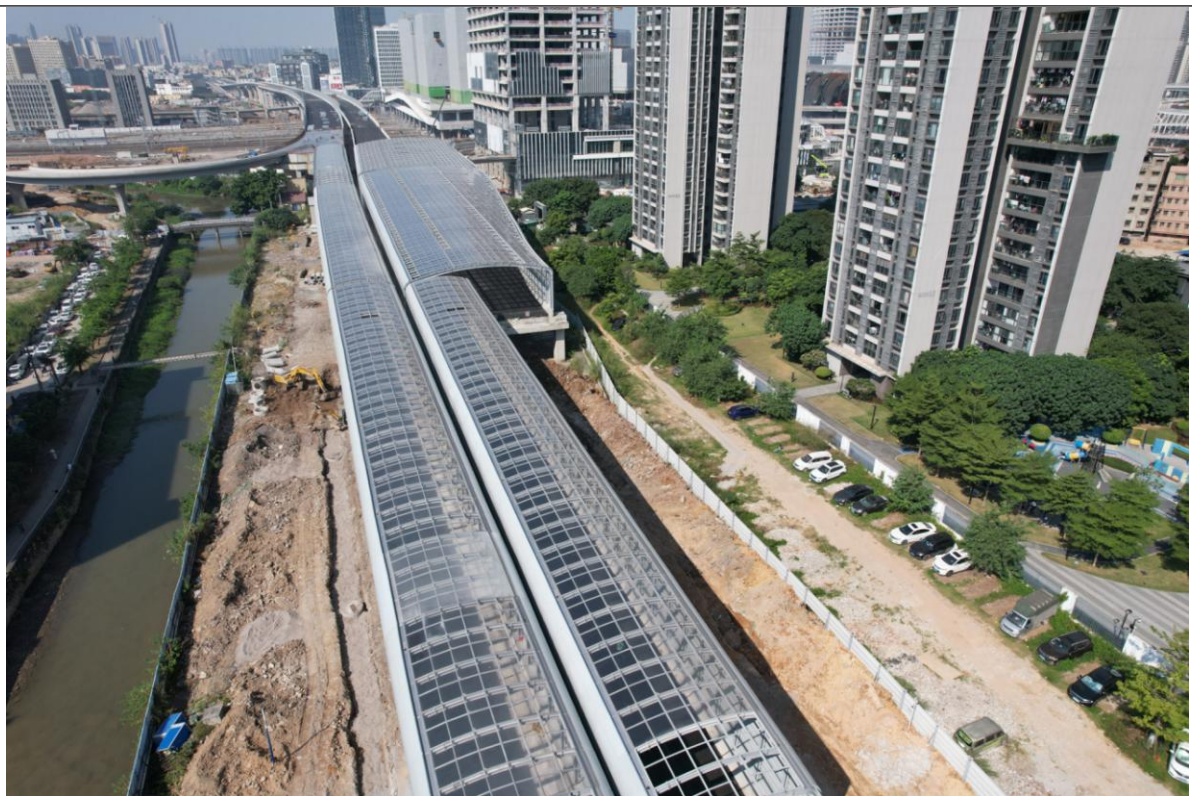
图 1 涉事工地情况

1. 事发地点位于广州白云(棠溪)站综合交通枢纽一体化建设工程(周边配套市政道路)施工总承包项目标段 7 工程工地内，事发现场北侧为西苑路，南侧为新市涌，东侧为棠安路，西侧为京广铁路。

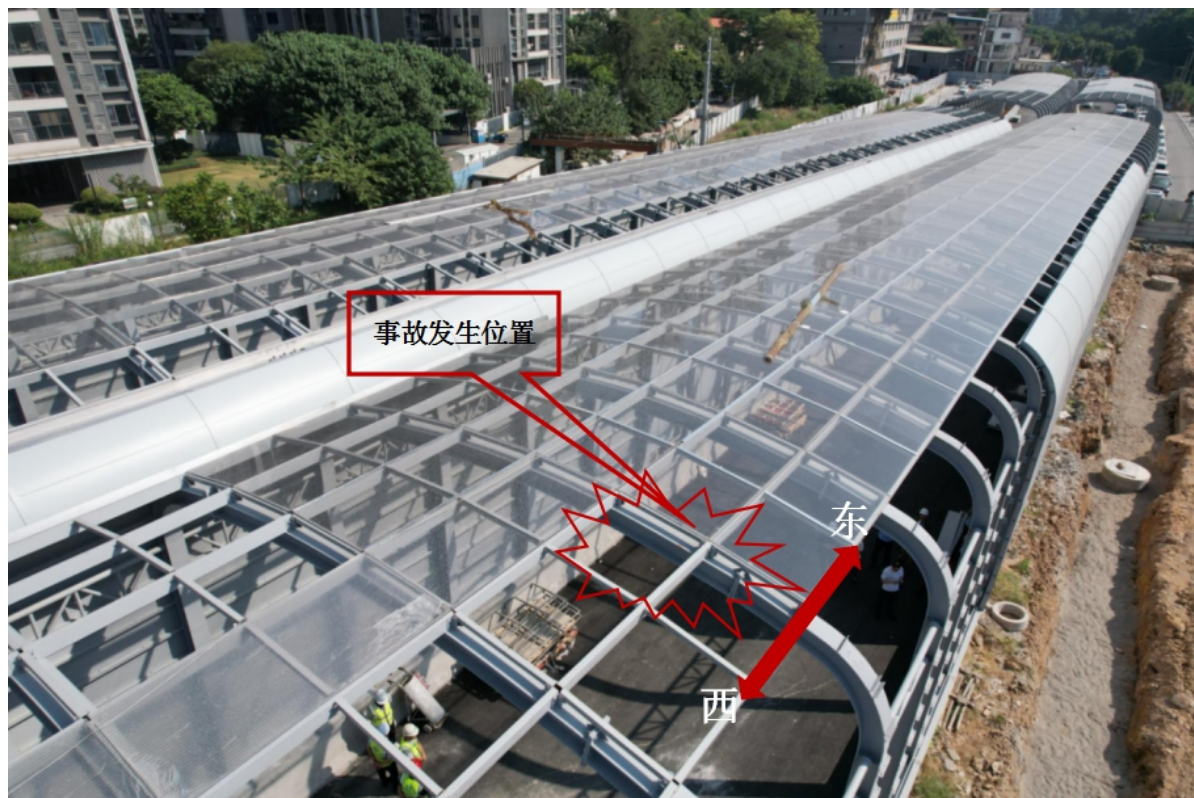
图2 事故发生位置

2. 涉事路段道路全封闭声屏障已完成钢架主体搭建，全封闭声屏障总长度为 780 米（南北路段各 390 米）。事故发生位置为棠槎路自西向东保利紫云路段道路声屏障顶部。

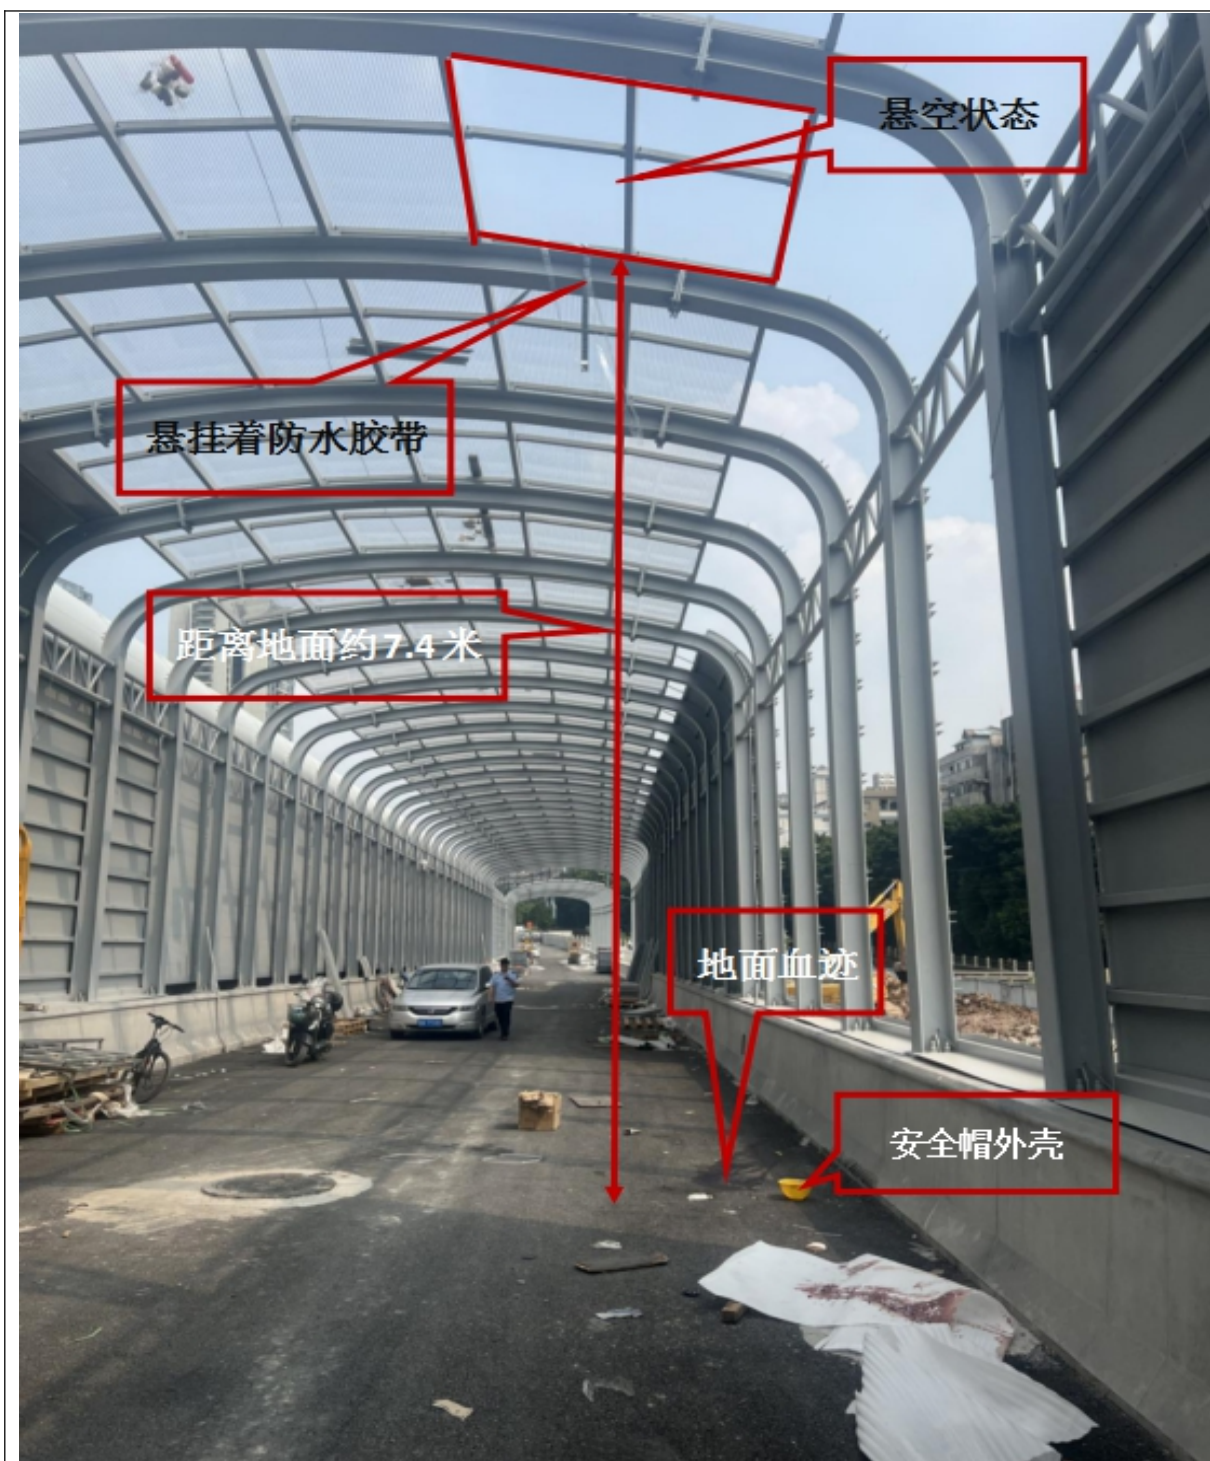
图3 事发现场情况

3. 事发点的东侧和北侧钢架上已铺垫亚克力板，西侧和南侧的钢架上均未铺垫亚克力板而呈悬空状态，经测量，悬空位置距离地面约 7.4 米，悬空位置的钢架边缘悬挂 1 卷防水胶带，地面有 1 滩血迹，旁边有 1 安全帽外壳。

涉事工地现场位于道路声屏障顶部，距离地面约7.4米，部分区域仍处于悬空状态，施工时涉事现场未设置安全网，未按深圳嘉鑫隆公司《深圳市嘉鑫隆钢结构有限公司全封闭声屏障安装安全操作规程与安全管理措施》第一条第4点“在施工现场周围设置安全防护网，防止工人从高处坠落”的要求采取防高处坠落措施，作业人员在道路声屏障顶部作业时存在易发生高处坠落事故的安全隐患。

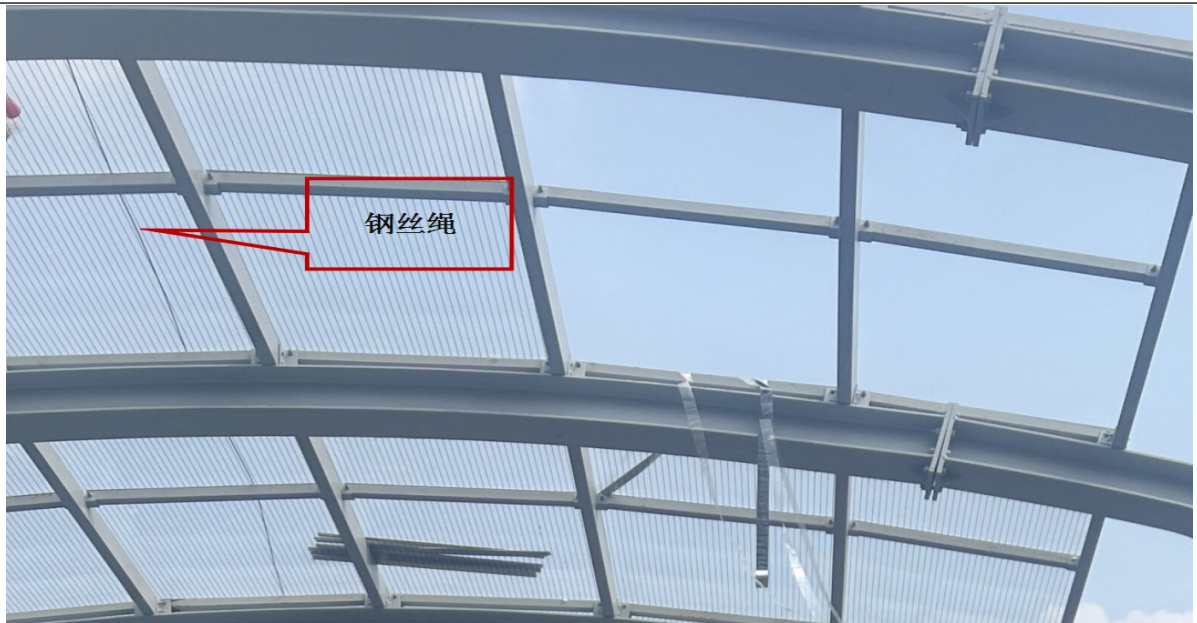
图 4 道路声屏障顶部设置钢丝绳情况

4. 道路声屏障顶部设置有钢丝绳（防坠安全绳），用于作业人员系挂安全带，无断股现象。死者身上佩戴有安全带（单钩），安全带和挂钩均无明显损坏，功能完好。

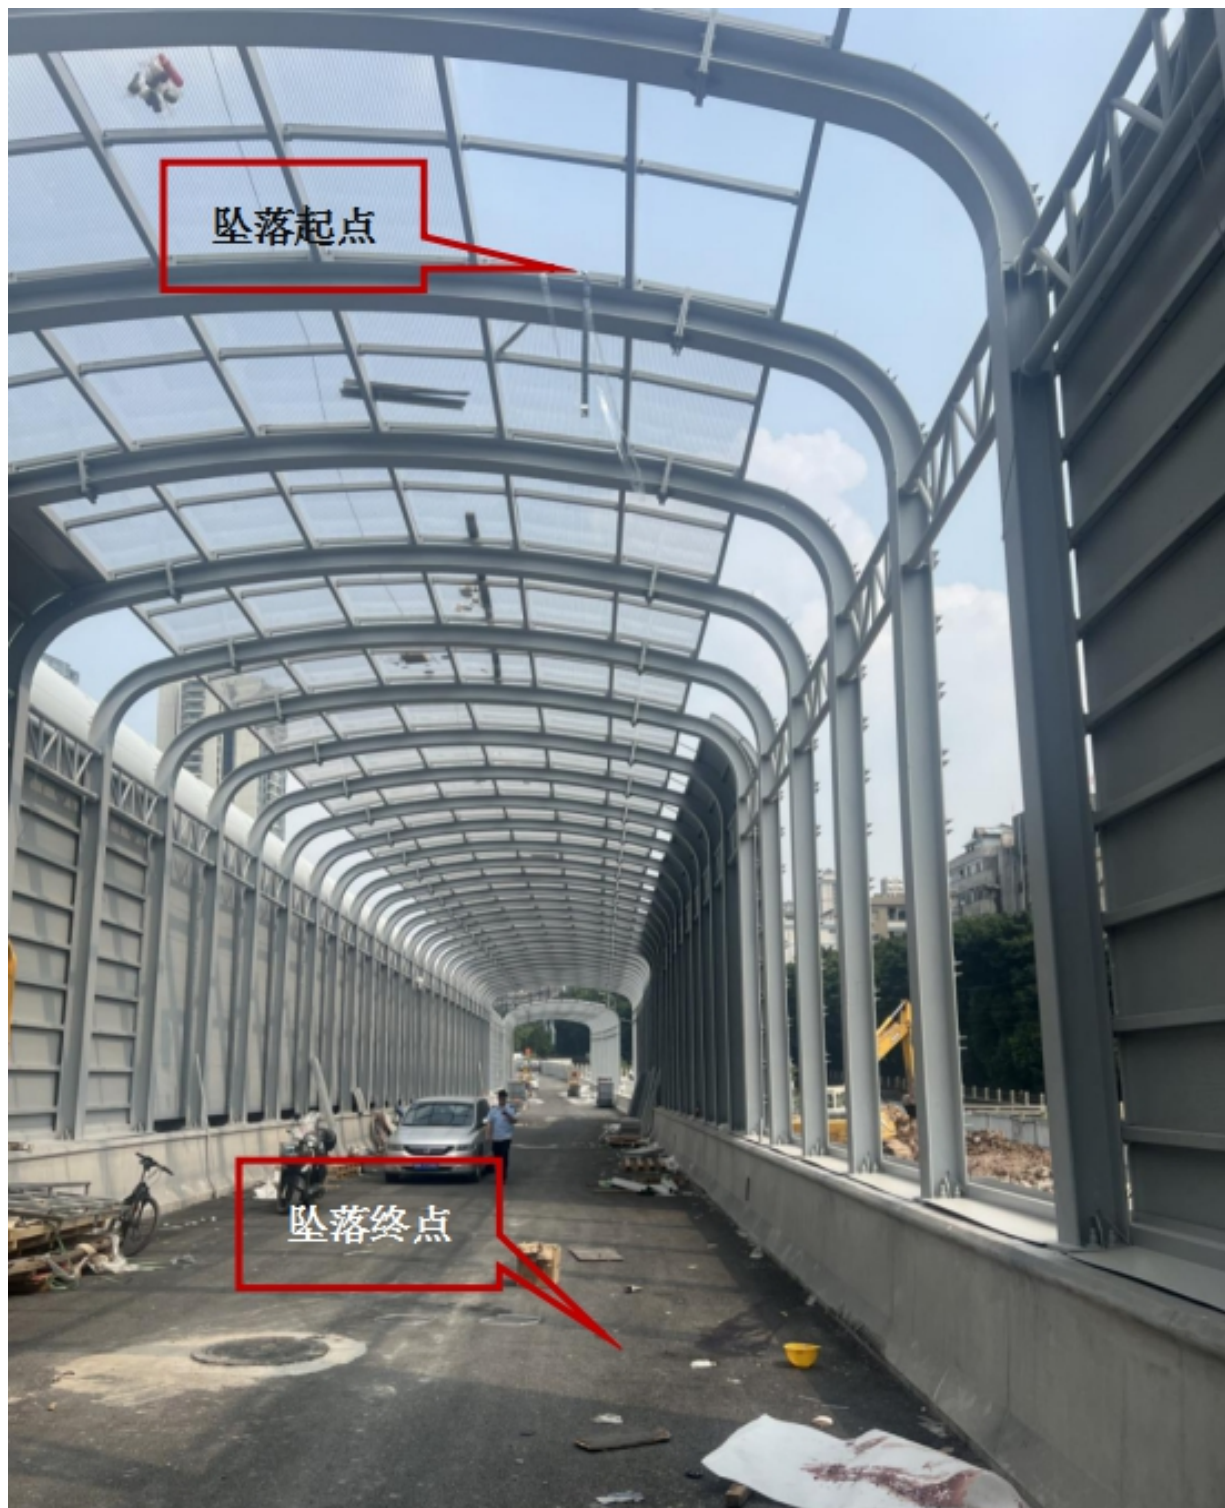
图 6 坠落分析情况

综合上述情况分析，可认定死者吴曹超在事发时身上虽有佩戴安全带，但作业过程中未将安全带挂钩挂在顶部中间的钢丝绳（防坠安全绳）上，当作业至钢架悬空位置时，未能得到有效的安全防护，从悬空位置（坠落起点）坠落至路面（坠落终点）。
