白云太和“11·7”一般道路交通事故调查报告

2023年11月7日21时37分许，广州市白云区太和镇兴太三路进107乡道西468米处发生一起道路交通事故，造成1人死亡。

经调查认定，白云太和“11·7”一般道路交通事故是一起生产经营性道路交通责任事故。

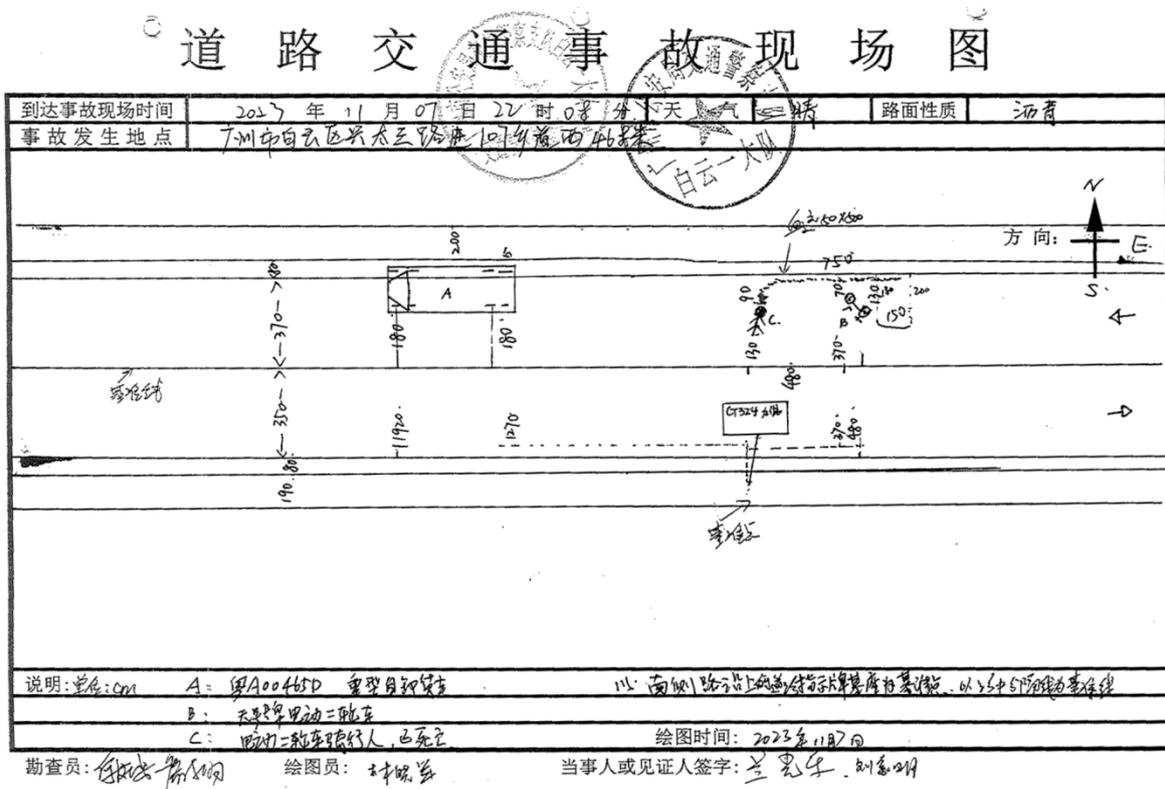
事故现场图

A00465D号重型自卸货车越过道路中心线并从左侧超越无号牌两轮电动自行车时，陈西才驾驶无号牌电动自行车由路肩变线驶入车道，结果，粤A00465D号重型自卸货车右侧与无号牌两轮电动自行车左侧发生碰撞，造成陈西才当场死亡及出事车辆损坏的交通事故。（事故现场如下图）

事故现场位于广州市白云区太和镇兴太三路进107乡道468米，兴太三路为东西走向沥青路面，以中心线分隔南北两侧路面，

南北两侧各设一条车道及路肩，路侧设有人行道，并以金属护栏与车行道分隔，未设置非机动车道，出事地点以东约 1.5 公里设有 40 公里/小时限速标志(东往西方向)，有交通标志、标线控制，夜间有路灯照明。
