白云石井“12·3”一般道路交通事故调查报告

经调查认定，白云石井“12·3”一般道路交通事故是一起生产经营性道路交通责任事故。

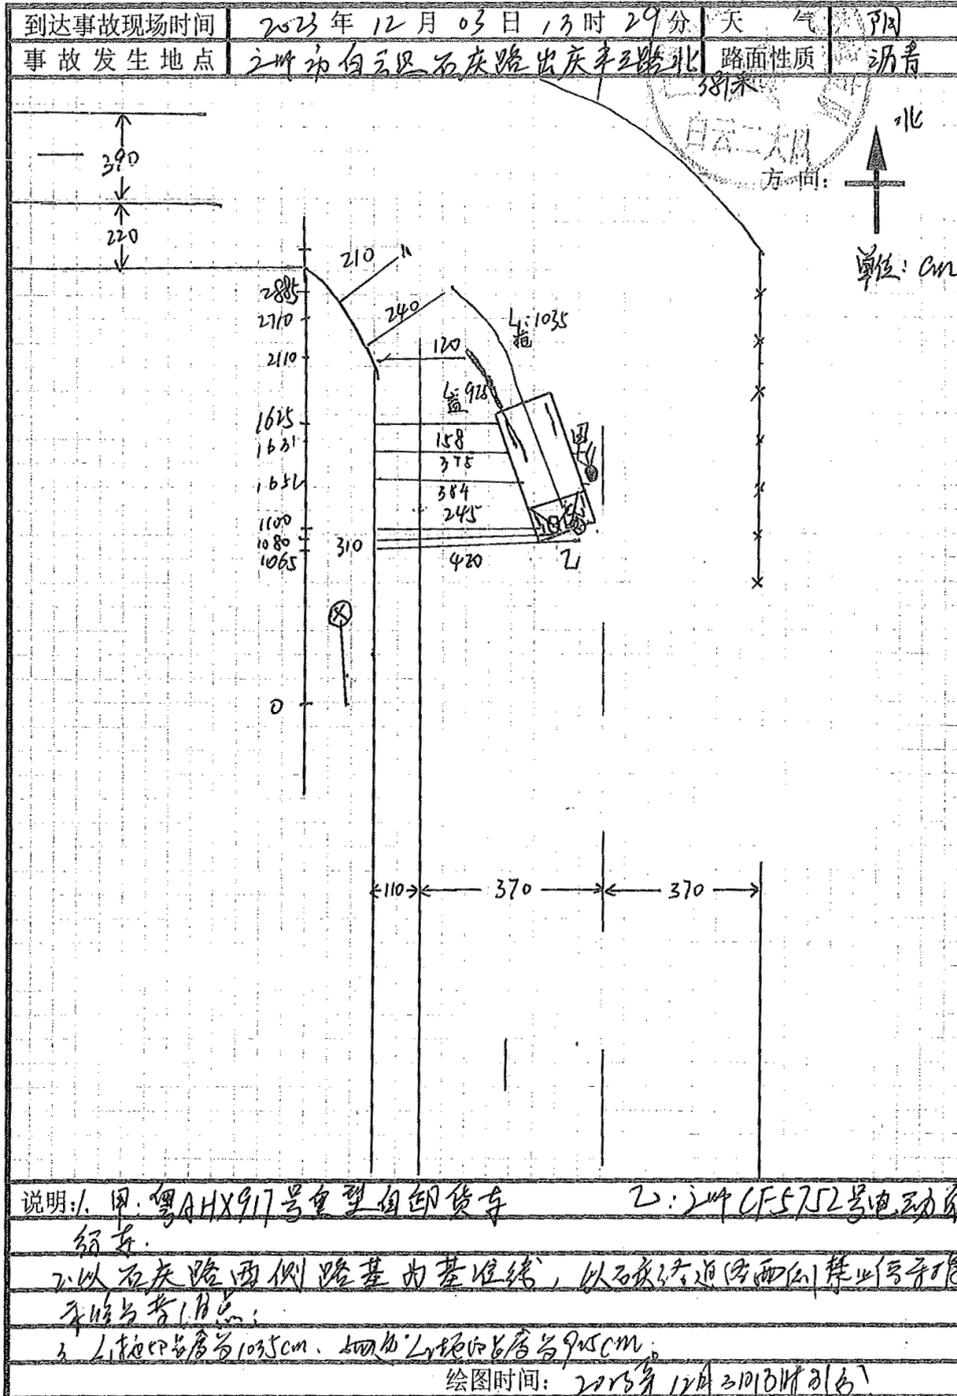
道路交通事故现场图

2023 年 12 月 3 日早，轱达公司驾驶员刘杰按照本单位的工作安排，驾驶粤 AHX917 号重型自卸货车运输水稳料（沙子和碎石混合物）。13 时 3 分许，该车沿广州市白云区石井街石庆路由西向南行驶至石庆路出庆丰三路北 381 米时，遇陈瑞键驾驶广州 CF5752 号电动自行车沿白云区石井街石庆路由西往南行驶至，结果重型自卸货车右前部位与电动自行车发生碰撞，后碾压倒地的陈瑞键，造成陈瑞键现场死亡及两车损坏的交通事故。（事故现场如下图）

事故地点位于广州市白云区石井街石庆路出庆丰三路北 381 米处，事故碰撞点为庆丰石庆路，属村道，大致呈南北走向，全宽 10 米；是以中心白色虚线分隔的双向两车道(宽均为 370CM)，两侧设有非机动车专用道(宽 110CM)。事发路段为朝阳莘丰路自西往南方向右转至庆丰石庆路，该转弯位(全宽 980CM)未设置相关标线。该路段是设有交通标志(限速 30km/h、学校路段、全路段禁停、高架桥底限高 4.7 米等标志)、标线控制的完好沥青路面。事发时处于白天，路面干燥，路侧有路灯，视况良好。
