# 广州市白云区钟落潭镇“3·5”起重伤害 一般事故调查报告

2023年3月5日16时许，广州市白云区钟落潭镇良沙二路广州怡品电子有限公司厂区内发生一起起重伤害事故，造成2人受伤，已造成直接经济损失约39.6万元。

经调查认定，广州市白云区钟落潭镇“3·5”起重伤害一般事故是一起因涉事简易升降机处于不安全状态且未安装安全设备、从业人员危险操作造成的生产安全责任事故。

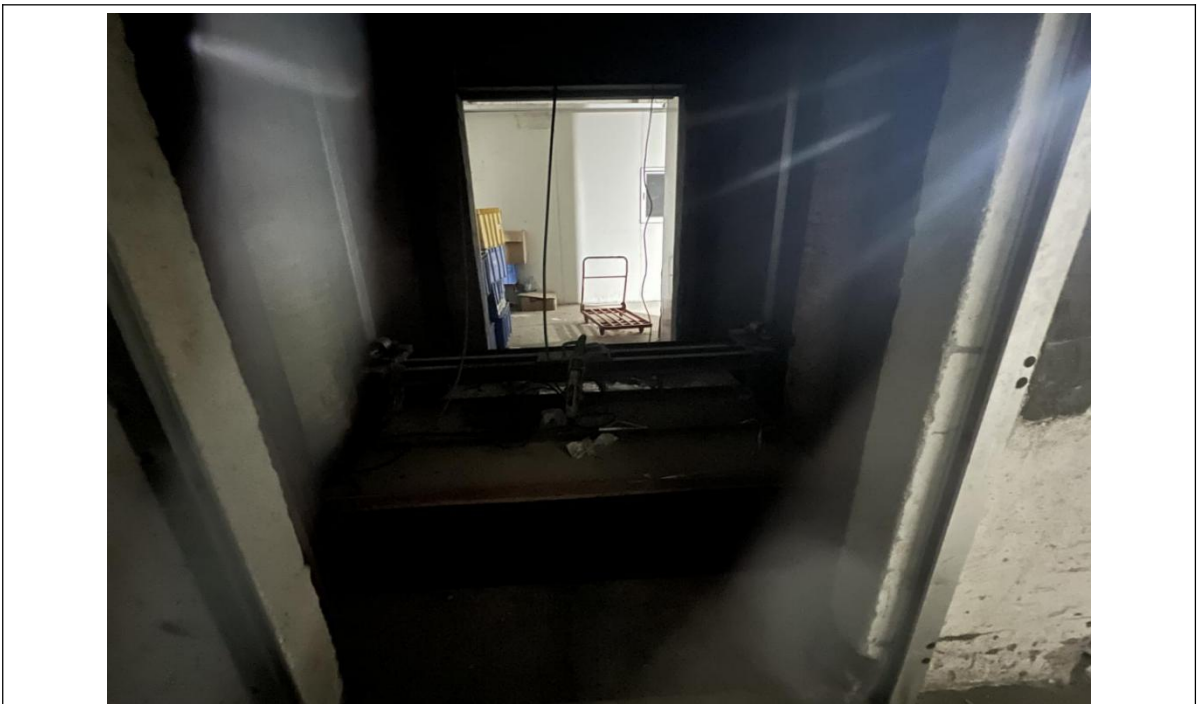
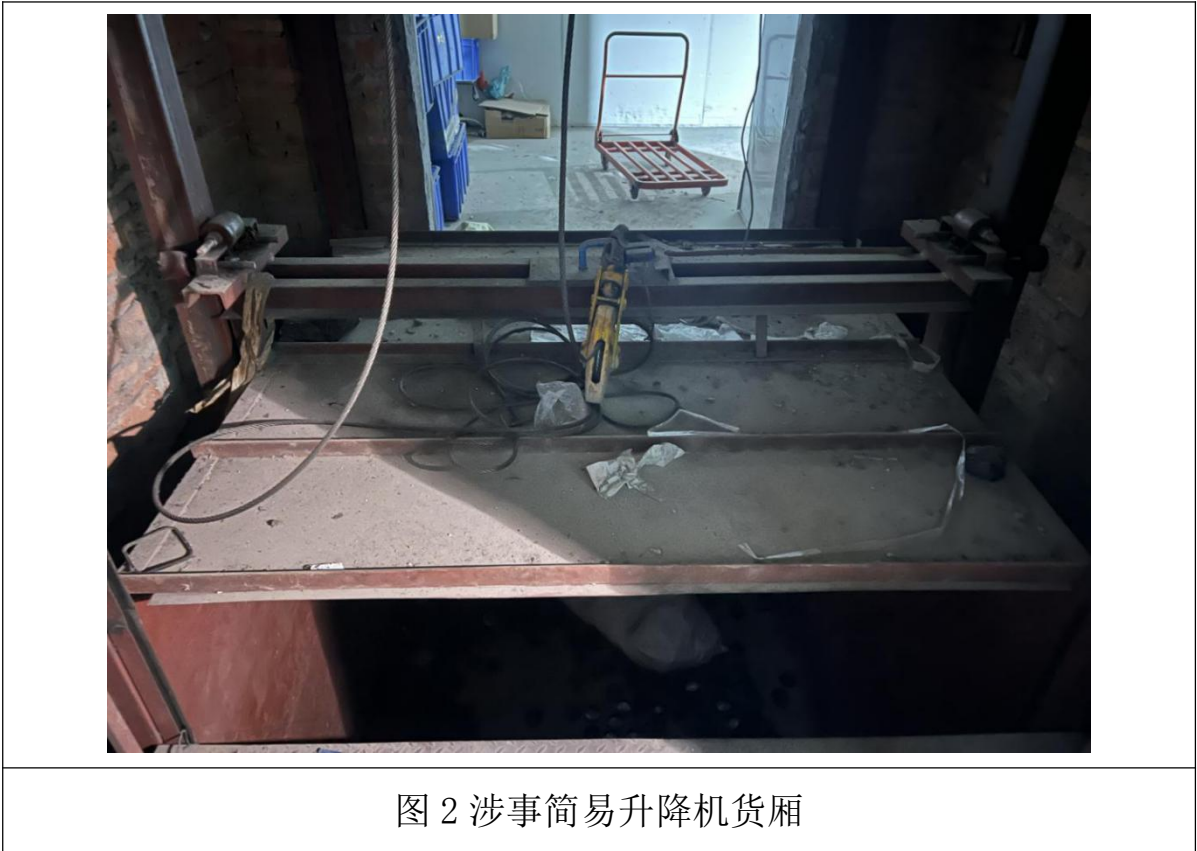
（图 1、图 2）

1. 事发现场位于钟落潭镇良沙二路 165、163 号厂房简易升降机井道底部的货厢内。货厢为金属框架，非封闭式结构，其上方悬挂的钢丝绳呈松弛状态，部分钢丝绳成卷状落于货厢顶部。

图 1 事发现场

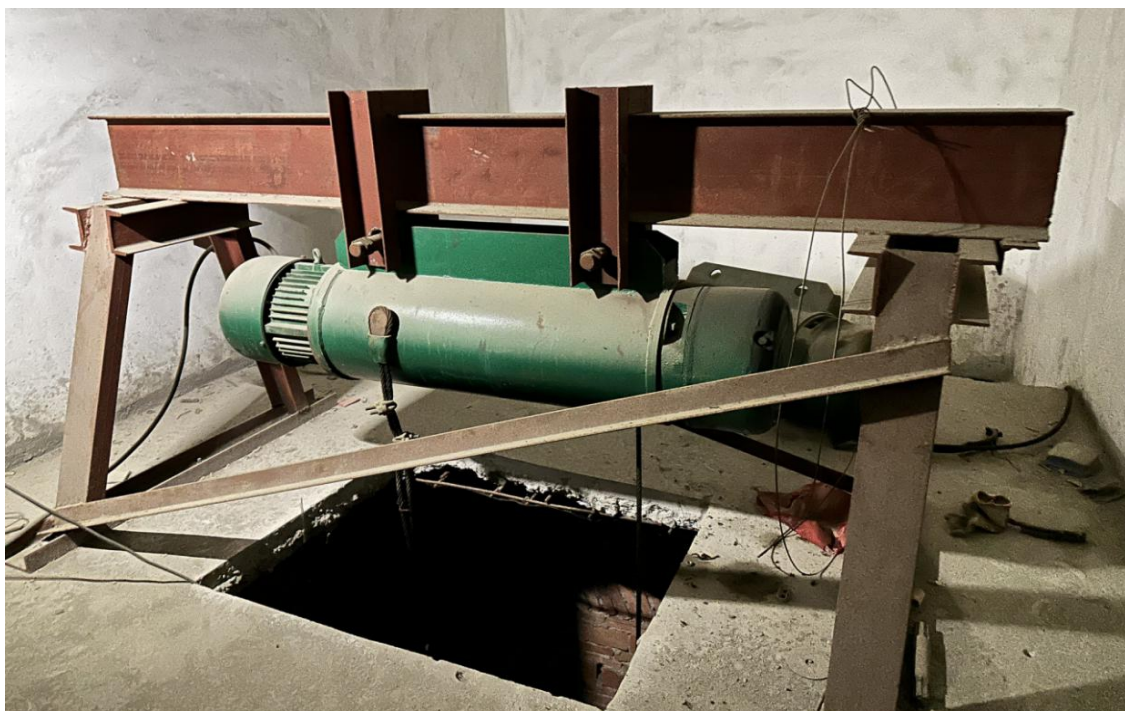
2. 涉事简易升降机是以电动葫芦作为驱动装置，通过钢丝绳带动货厢，在井道内沿垂直方向运行的仅用于运载货物的起重机械；井道四周有围壁，围壁内固定有钢结构导轨架。围壁上方有一孔洞，孔洞上方有由槽钢构成的简易支架，一钢丝绳电动葫芦悬挂于支架上的金属轴上。（图 3、图 4）

图 3 电动葫芦及其支架

时有规则性异响，并伴有不定位置的卷筒反转现象。对电动葫芦减速器部分进行拆解后，发现一对啮合齿轮有明显破损，其中，啮合小齿轮轮齿已严重破损、缺失，啮合大齿轮各轮齿的同一位置磨损明显。

涉事简易升降机安装于 2013 年，在接近 10 年的使用过程中未进行维护、保养和检测，事发前，电动葫芦减速器中的一对啮合齿轮已磨损严重，部分轮齿破损、缺失，处于临近失效的不安全状态；并且，涉事简易升降机未按照《简易升降机安全规程》（GB 28755-2012）9.3.1<sup>[1]</sup>的规定安装下行超速保护装置等安全设备，当货厢发生超速下坠时无法制停。

（四）谢明忠要深刻吸取事故教训，针对本起事故中暴露出的问题深刻整改，对负有使用安全责任的场所、设施，依法安装安全设备并进行经常性维护、保养、检测，保证正常运转，并严格履行安全生产统一协调管理责任。（由钟落潭镇人民政府督促落实）

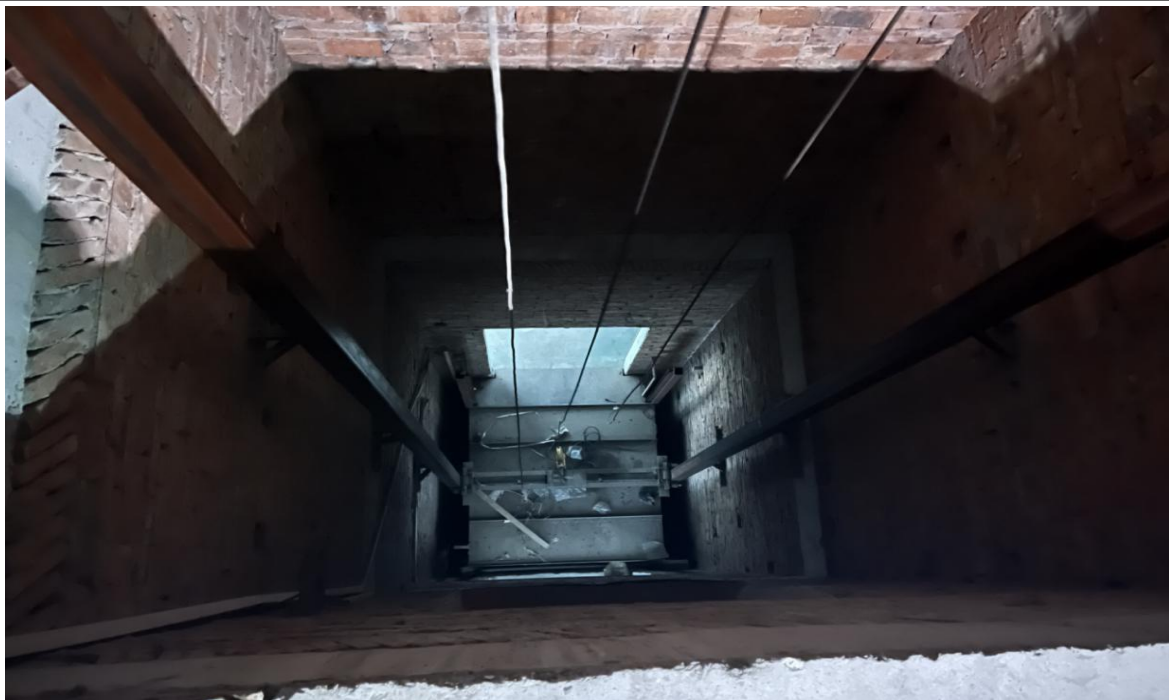
图 4 井道

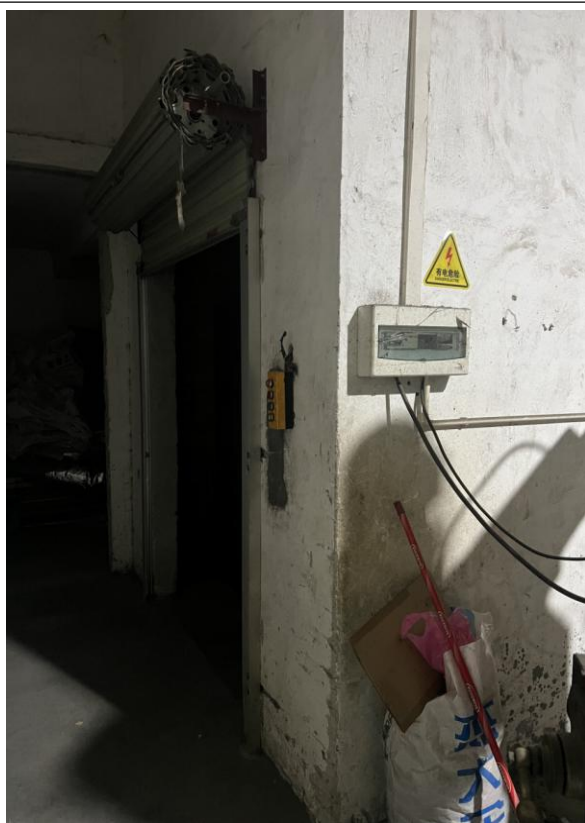
3. 涉事简易升降机设 3 层 3 站，其中首层两面设有开口，第 2、3 层一面设有开口，开口处均设有纵向拉闸门(向上开启)。首层层门侧有一控制手柄，手柄上共有四个按钮，其中两个按钮已破损。四个按钮上均无明显标记；电动葫芦的导绳器略有移位，卷筒上可见固定压板，钢丝绳绳端固定完好。（图 5、图 6）

图 5 首层层门和控制手柄

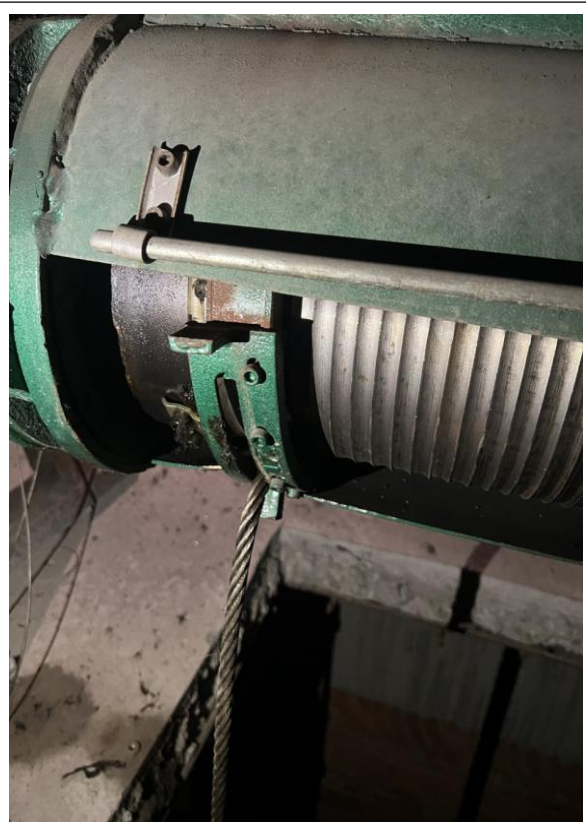
图 6 电动葫芦钢丝绳绳端
