# 白云嘉禾广州麒盟皮具有限公司“3·27” 一般起重伤害事故调查报告

2023年3月27日18时40分许，广州市白云区嘉禾街长红长湓街249号广州麒盟皮具有限公司发生一起起重伤害事故，造成1人死亡，已造成直接经济损失约90万元。

经调查认定，白云嘉禾广州麒盟皮具有限公司“3·27”一般起重伤害事故是一起因涉事简易升降机存在故障且未安装安全设备、企业安全生产管理缺失造成的生产安全责任事故。

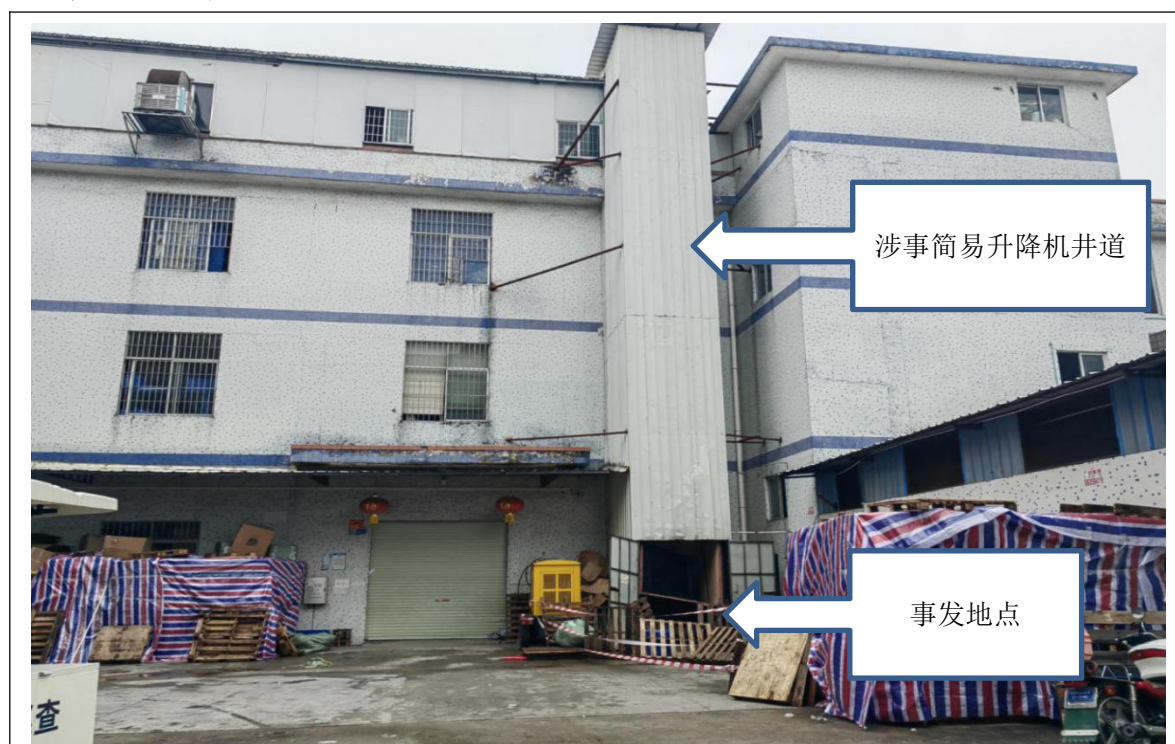
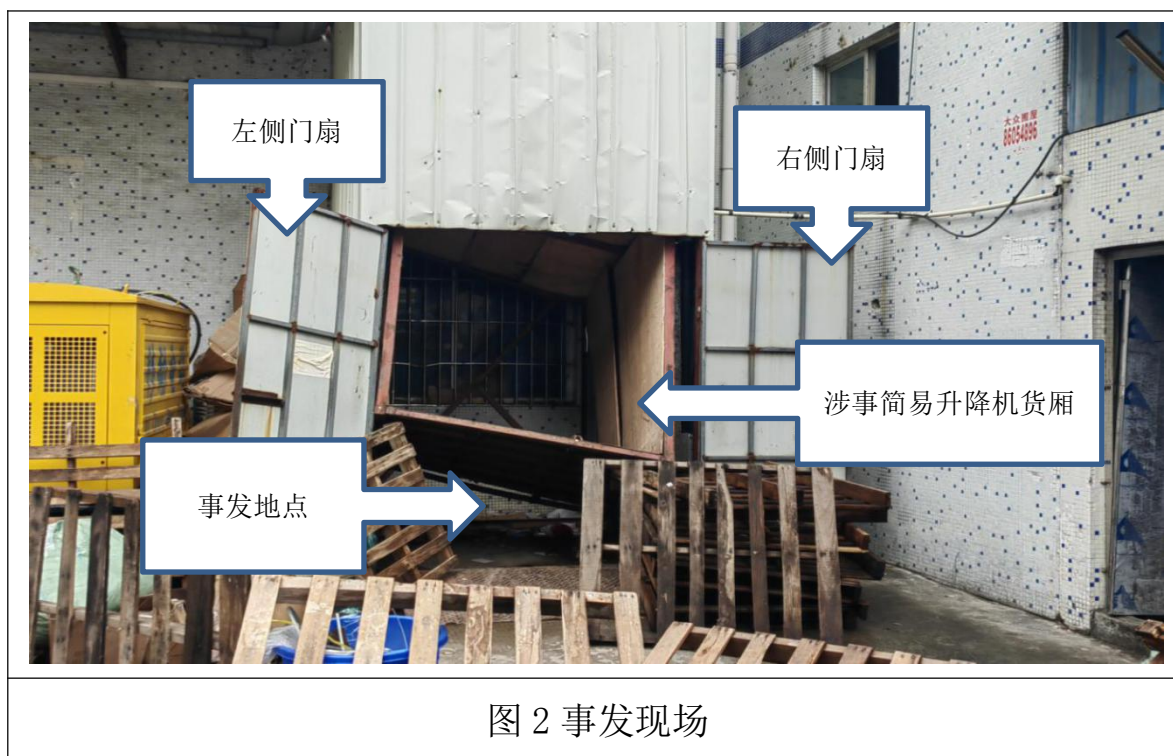
1. 事发现场位于长湓街 249 号厂房简易升降机井道底部地面、货厢下方。该货厢为金属框架，非封闭式结构，呈倾斜状，已变形并脱离导轨。（图 1、图 2）

图 1 事发现场

图 2 事发现场

事发前，简易升降机货厢与导轨架之间的行程存在故障，货厢下降过程中在接近二楼平层位置发生卡阻，由于该简易升降机未按照《简易升降机安全规程》（GB 28755-2012）9.4.1<sup>[1]</sup>的规定安装防运行阻碍保护装置等安全设备，无法及时切断电源，卡阻后电动葫芦继续运行，悬吊钢丝绳逐渐松弛，导致货厢上方拉力丧失，仅靠卡阻处的支撑力支撑厢体悬停于半空，其平衡处于临近破坏的不安全状态。

陈林安全意识淡薄，对涉事简易升降机存在的安全风险辨识不足，为打开首层右侧门扇而采取危险的操作方式，进入井道底部并用力连续踹踢门扇，产生的震动导致悬停于半空的货厢发生位移，平衡被破坏，造成货厢突然下坠，砸中并压住自身。

（四）陈伟明要深刻吸取事故教训，针对本起事故中暴露出的问题深刻整改，对负有使用安全责任的场所、设施，依法安装安全设备并进行经常性维护保养检测，确保正常运转，并严格履行安全生产统一协调管理责任。（由嘉禾街道办事处督促落实）。

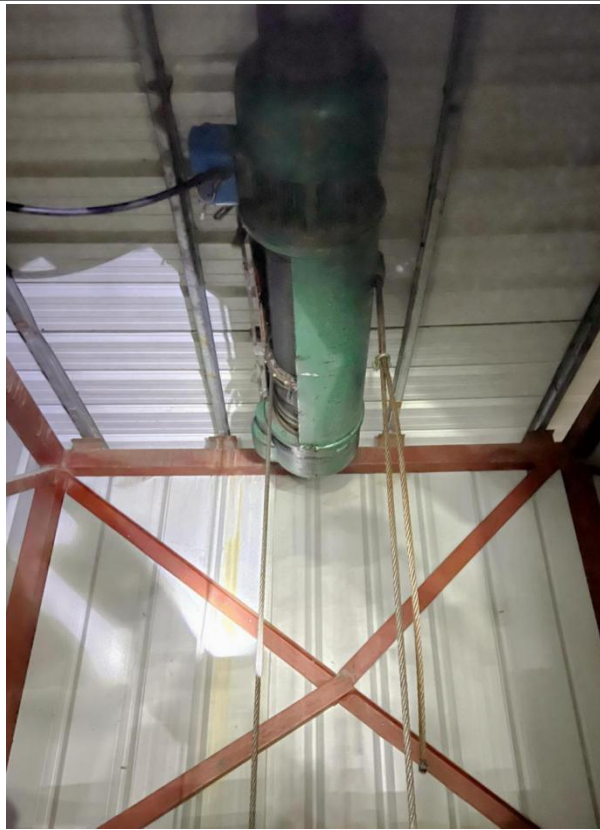
图 3 电动葫芦

2. 涉事简易升降机是以电动葫芦作为驱动装置，通过钢丝绳带动货厢，在井道内沿垂直方向运行的仅用于运载货物的起重机械，设 4 层 4 站。井道上方设置一个槽钢构成的简易支架悬挂电动葫芦，电动葫芦卷筒上尚有数圈钢丝绳，并可见固定压板，钢丝绳未见断裂，绳端固定完好。（图 3、图 4）

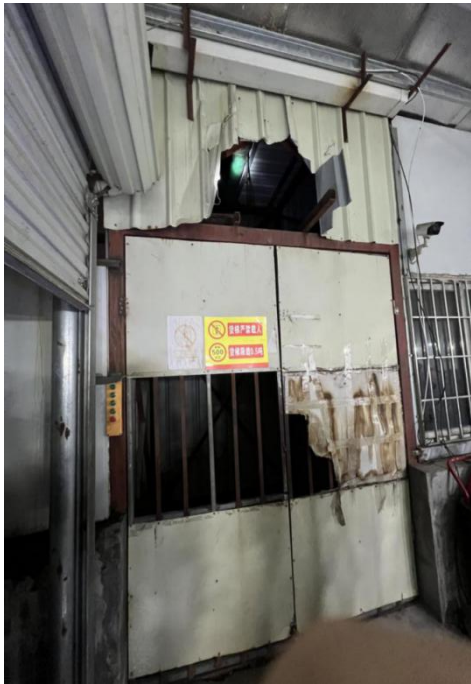
图 5 第四层门扇及控制手柄

3. 井道四面均有围壁，各层均设有开口，开口处均设有由内向外开启的双扇门；各层门扇侧均设有限位开关，经测试，限位开关动作正常；各层门侧均设置有控制手柄，共五个按钮，四个为绿色按钮，一个为红色按钮，均无标识；经测试，首层控制手柄按钮实现电动葫芦点动升降动作正常。（图 5、图 6）

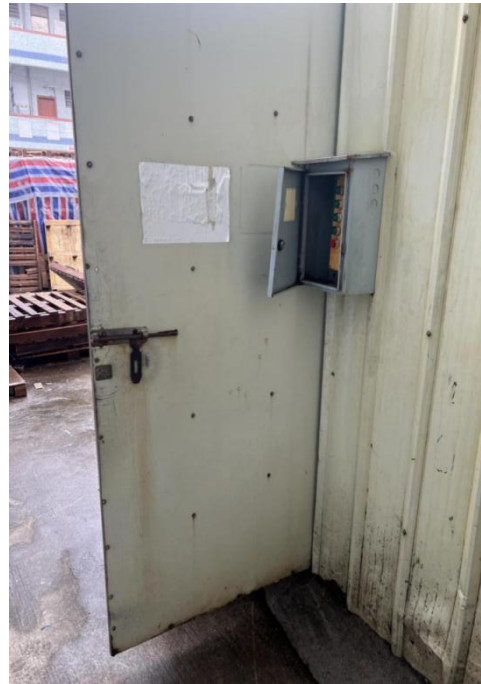
图 6 首层右侧门扇及控制手柄

2023年3月27日18时30分许，麒盟公司晚班上班初始，压唛组工人张某钦从2楼下至1楼，准备使用车间外面的简易升降机运送两三箱手机套上2楼。该简易升降机1楼层门为一对由内向外开启的双扇门，张某钦拉开左侧门扇后，发现右侧门扇被卡死无法打开，遂求助于正在1楼车间内搬箱子的包装组工人陈林。陈林来到简易升降机门外，尝试拉开其右侧门扇不果，遂从左侧进入到简易升降机井道底部，以脚由内向外用力连续踹踢右侧门扇。期间张某钦意识到危险，劝阻之，但陈林未停下。踹踢过程中，简易升降机货厢忽然从上方坠落下来，砸中陈林并将其压住。张某钦见状连忙上前查看，见陈林头朝内、脚朝外面被压倒到货厢下，人已不动。

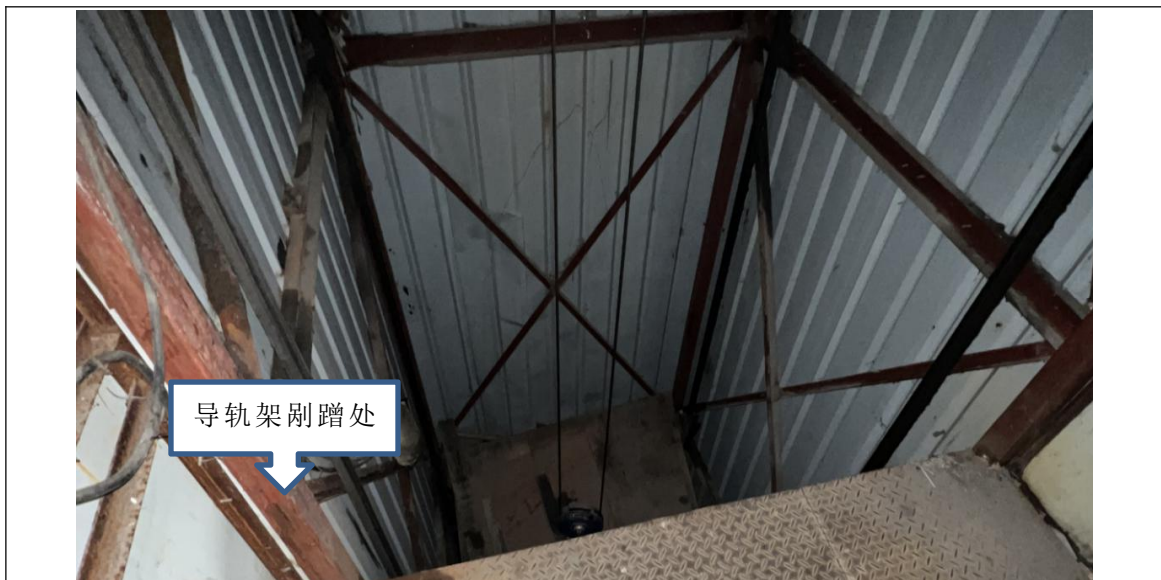
图 7 井道内的导轨架

4. 井道内壁有固定的钢结构导轨架。在第二层近平层位置处，导轨架的一侧有明显的剐蹭痕迹。(图 7)
