白云钟落潭“12·20”一般道路交通事故调查报告

2023年12月20日14时13分，广州市白云区钟落潭镇良沙路出光明西路西383米处发生一起交通事故，一辆重型自卸货车与一辆普通二轮摩托车发生碰撞，造成1人死亡、2人受伤。

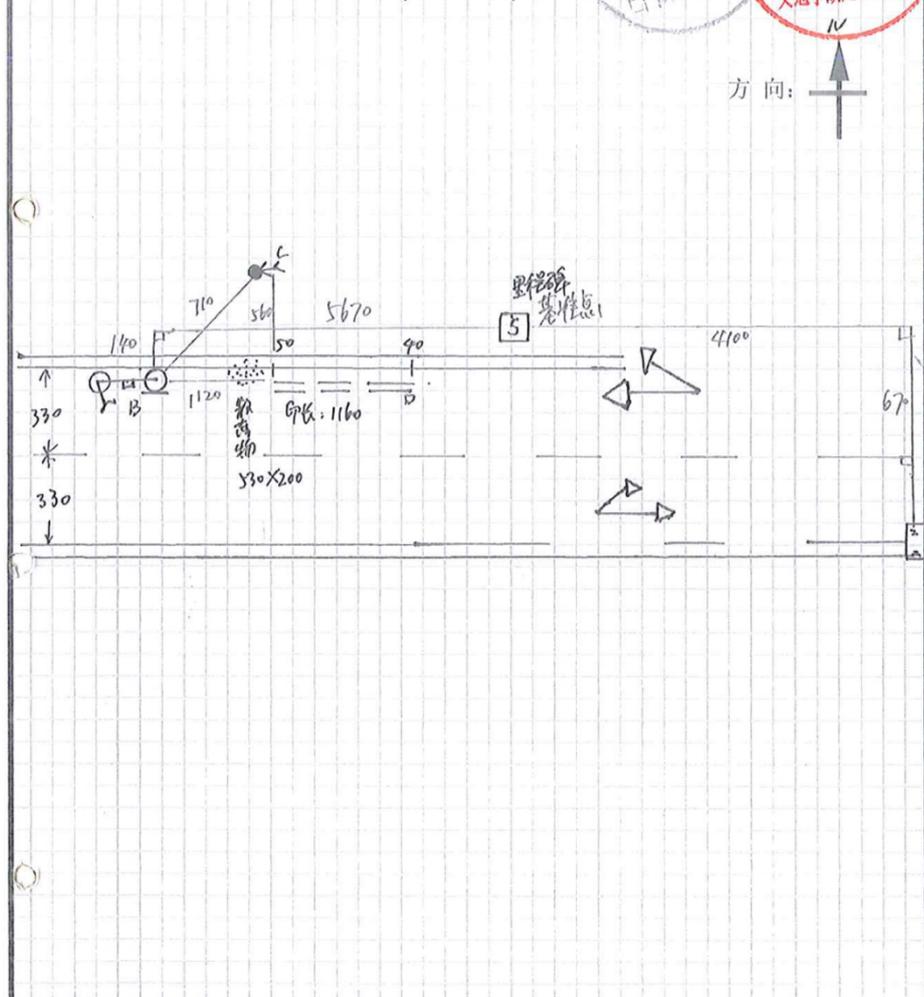
道路交通事故现场图

杠进行加固。14时13分许，该车沿广州市白云区钟落潭镇良沙路由西往东行驶至出光明西路西383米处时，车辆越过中心线驶入对向车道，遇张显楚驾驶悬挂粤AMV859号普通两轮摩托车搭载王某学、刘某会（两人均未佩戴安全头盔）沿良沙路北侧路面由东往西行驶至，结果，粤AHD769号牌重型自卸货车车头左侧与悬挂粤AMV859号普通两轮摩托车左侧发生碰撞，造成刘某会当场死亡、张显楚、王某学受伤及出事车辆损坏的交通事故。（事故现场如下图）

事故现场位于广州市白云区钟落潭镇良沙路出光明西路西383米，良沙路为东西走向，路中以黄虚线分隔为南北两侧各1条混合车道，干燥沥青路面，现场以东约400米东往西路面设有限速40km/h标线，现场以西约200米西往东路面设有限速40km/h标线。
