白云同德广州好亦佳商贸有限公司“1·3” 一般起重伤害事故调查报告

2024年1月3日11时49分许，广州市白云区同德街横新南一路3号时尚鑫都超市内发生一起起重伤害事故，造成1人受重伤，已造成直接经济损失约29万元。

调查认定，白云同德广州好亦佳商贸有限公司“1·3”一般起重伤害事故是一起因涉事简易升降机存在安全隐患且事发前

已处于不安全状态、从业人员违反操作规程造成的生产安全事故。

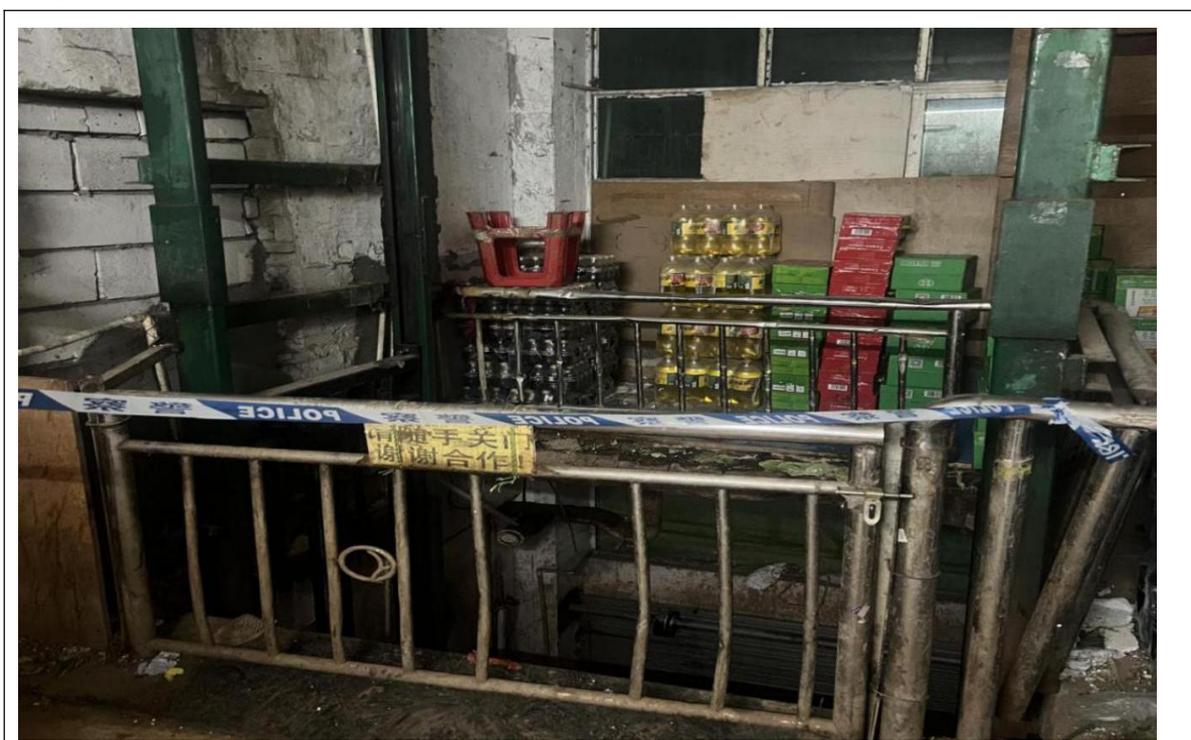
1. 事发现场位于广州市白云区同德街横滘新南一路 3 号时尚鑫都超市内的液压升降平台处。该液压升降平台是以液压泵站作为驱动装置，通过链条、液压油缸等部件带动平台，在井道内沿垂直导向装置运行的起重机械，属于简易升降机，平时用于上下运载货物。该设备由四根导轨、两个液压缸、四根链条、一个平台等部件组成，共三层，第二、三层有矮围栏，围栏带插销，可打开。

图 1 事发简易升降机（第二层位置）

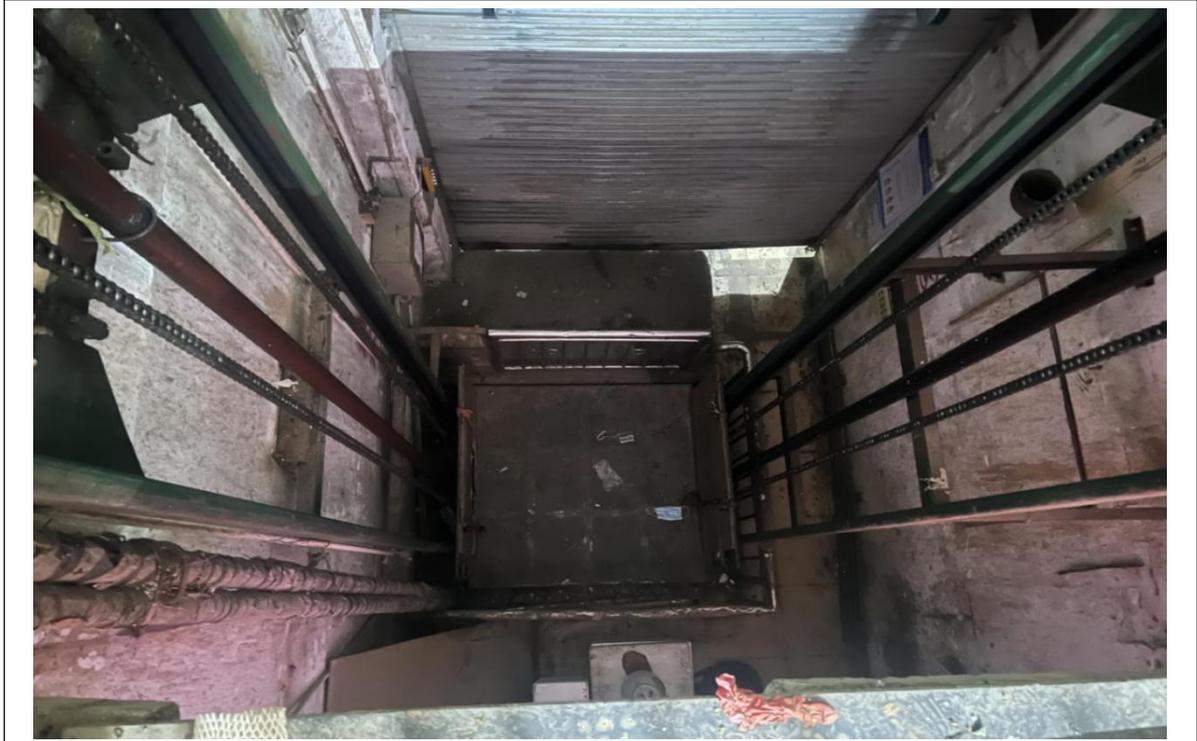
图2 事发简易升降机井道（二楼向一楼拍摄）

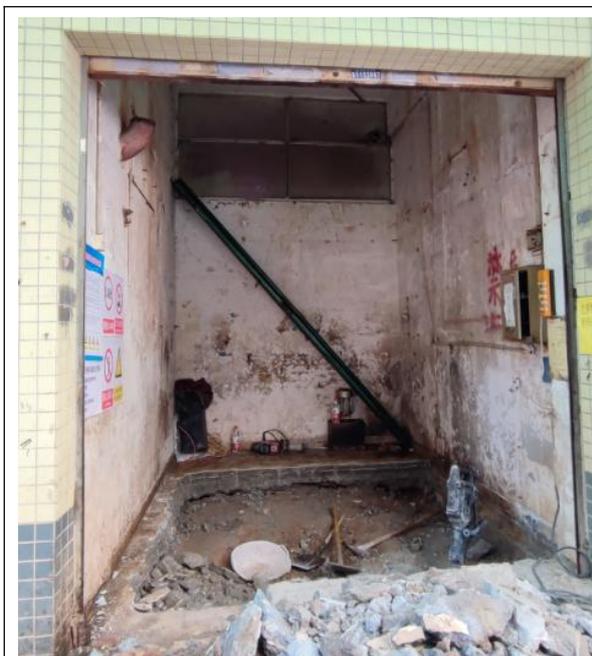
（1）涉事简易升降机已拆除，一层地面已完全破损，二、三层有方形的孔洞，孔洞上覆盖有木板。（图3、图4）

图3 一层地面情况

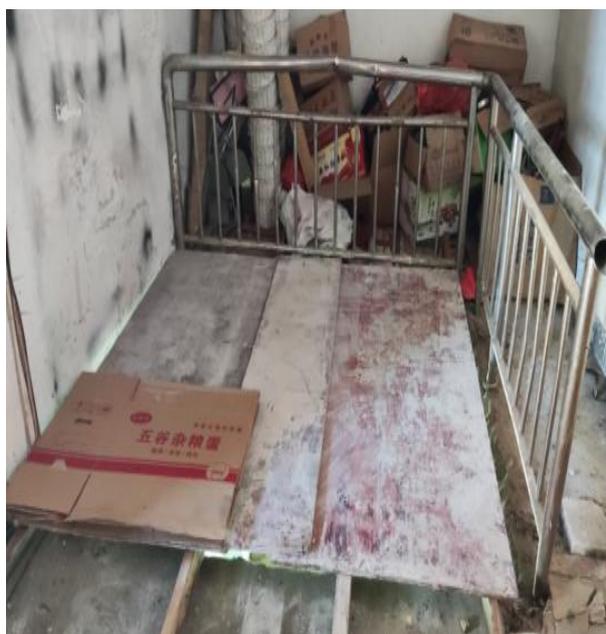
图4 二、三层孔洞覆盖木板

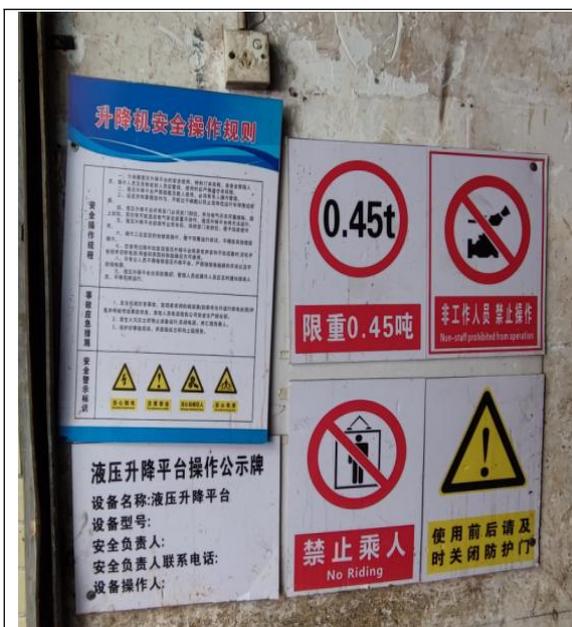
(2) 一层侧面墙上张贴有限重标识和数个安全标识。一、二、三层均张贴有名为“液压升降平台操作规程”的文件。(图5、图6)

图5 限重标识和安全标识

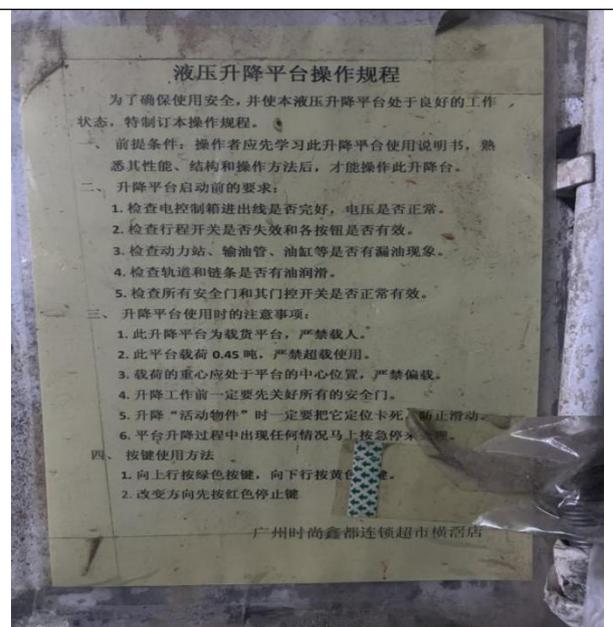
图6 液压升降平台操作规程

好亦佳公司制定的《液压升降平台操作规程》第三条第1点规定：“此升降平台为载货平台，严禁载人。”梁雪玲安全意识淡薄，对危险预判不足，在使用涉事简易升降机时未遵守操作规程，身体进入处于不安全状态的升降平台，继而发生事故。

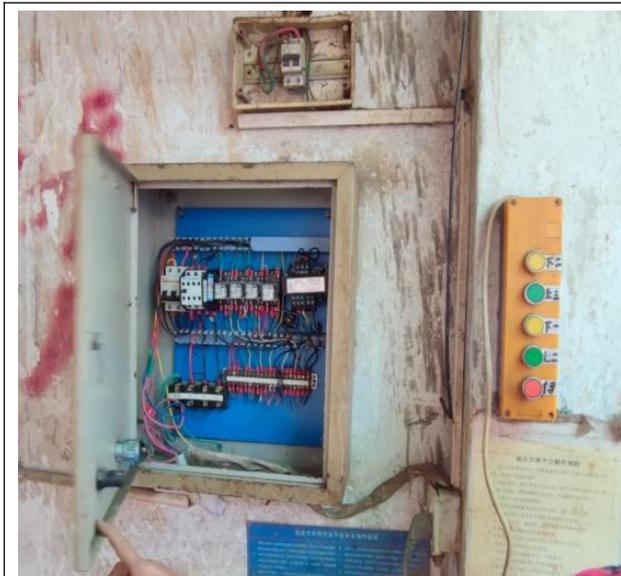
(3) 一层侧面墙上有一电控柜。一层最内侧地面上有一液

图7 一层电控柜

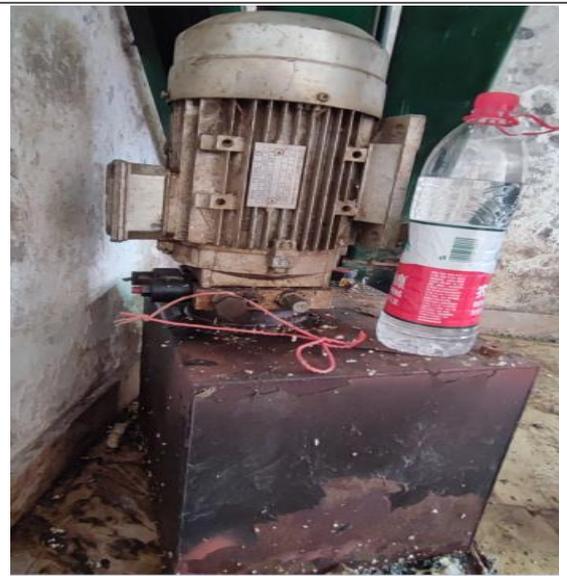
压泵站，泵站并未连接任何管路、线路。一、二、三层侧面墙上均固定有一“五键”控制器。按键旁边均有文字标识。（图7、图8）

图8 液压泵站

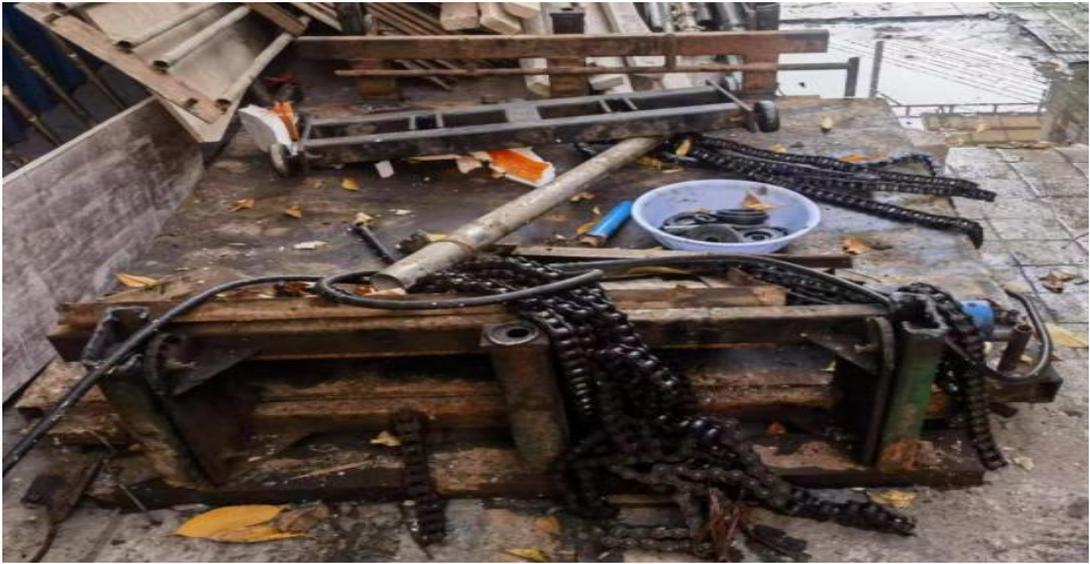
4. 2024年1月16日，广州市特种设备事故鉴定中心专家组再次对拆除后的设备部件进行现场勘查。液压缸已分解（图9）。现场发现三个限位开关机械部分，均与导轨相连，未见其他电气装置的机械部分（图10）。在平台与导轨连接位置、导轨上均未发现下行超速保护装置的机械部分。

图 9 液压缸已分解

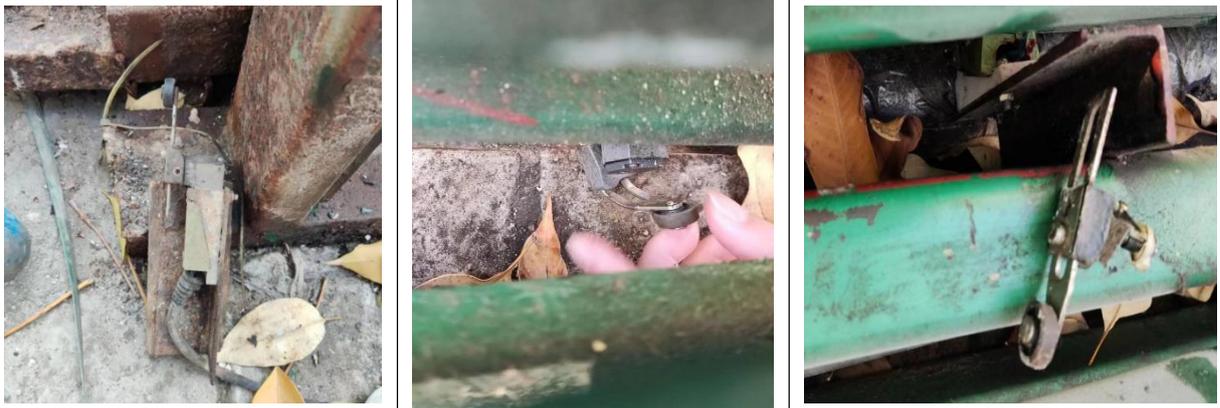
图 10 现场发现的三个限位装置机械部分

5. 广州市特种设备事故鉴定中心出具了技术分析报告，认定其不属于特种设备，未见该设备的下行超速保护装置，当该平台下行超速时，无法可靠制停。

1. 未安装符合安全要求的简易升降机。涉事简易升降机未安装下行超速保护装置，当涉事简易升降机平台出现故障下行超速（坠落）时，无法可靠制停，不符合《简易升降机安全规程》（GB 28755-2012）9.3.1^[4]的要求。

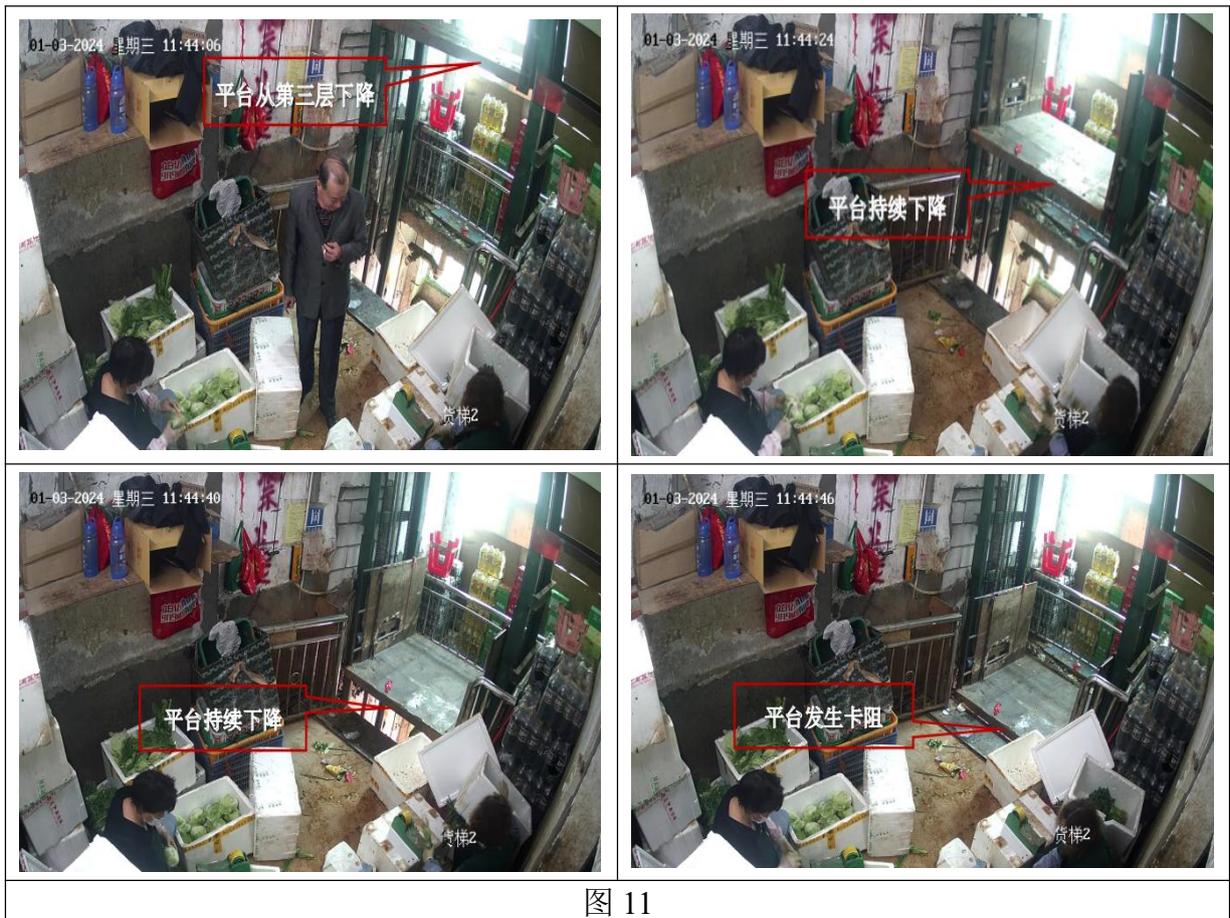
图 11

(1) 简易升降机正常工作期间，当液压顶升时，链条反方向转动，带动平台上升。液压下降时，平台重力带动链条正方向转动。11时44分至11时48分，涉事简易升降机的平台从第三层下降过程中，在第二层位置发生卡阻停滞（图11），但简易升降机的液压活塞杆仍继续下降运行至第一层，受液压系统下降动力作用链条反方向转动，链条松动失去吊升功能，导致平台原有支撑力丧失，平台仅靠卡阻处的支撑力悬停于第二层位置（图12）。

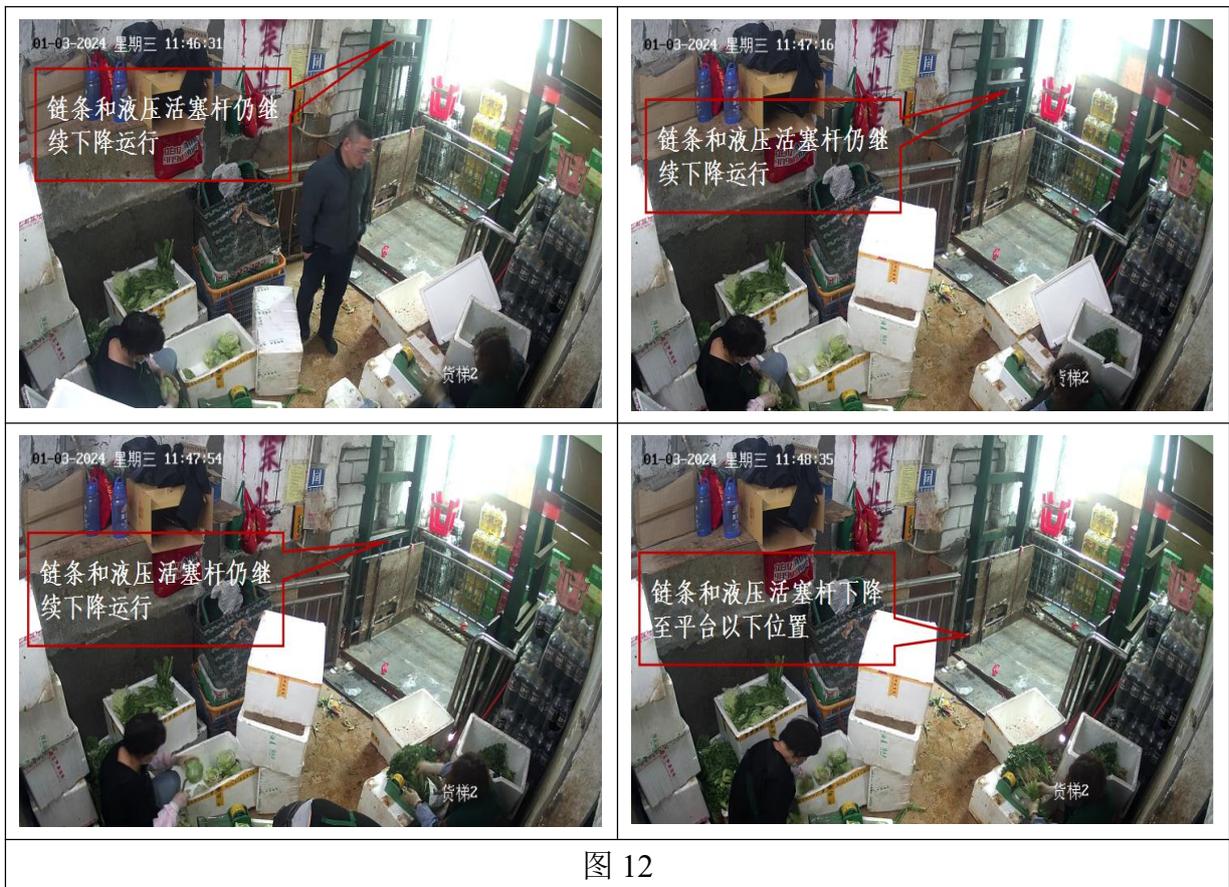
图 12

涉事简易升降机未安装下行超速保护装置，当平台出现故障下行超速（坠落）时，无法可靠制停。事发前，涉事简易升降机的平台从第三层下降过程中，在第二层位置发生卡阻停滞，但简易升降机的液压活塞杆仍继续下降运行至第一层，链条受液压系统下降影响失去吊升功能，导致平台的原有支撑力丧失，平台仅靠卡阻处的支撑力悬停于第二层位置，其平衡处于临近破坏的不安全状态。

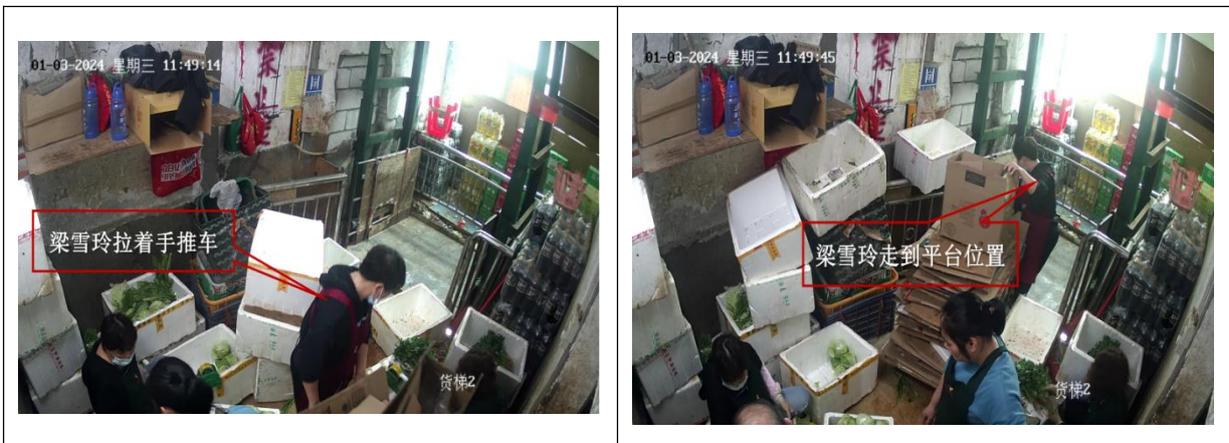
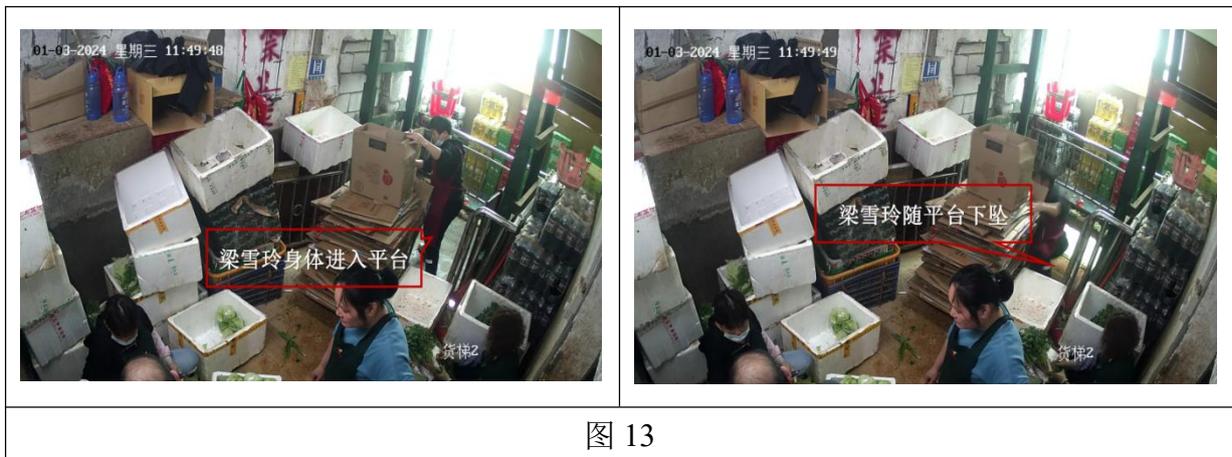
图 13

(2) 11 时 49 分 10 秒至 11 时 49 分 49 秒，梁雪玲拉着装有纸皮的手推车拟进入涉事简易升降机第二层平台，当其身体刚进入平台（手推车还在平台外）时，处于悬停状态的平台突然下坠，梁雪玲随平台一起坠落。（图 13）
