# 白云金沙“1·20”一般高处坠落事故调查报告

2024年1月20日16时21分许，广州市白云区金沙街汇达街25号阳光房工程施工期间发生一起高处坠落事故，造成1人重伤，后经医治无效死亡，已造成直接经济损失约19万元。

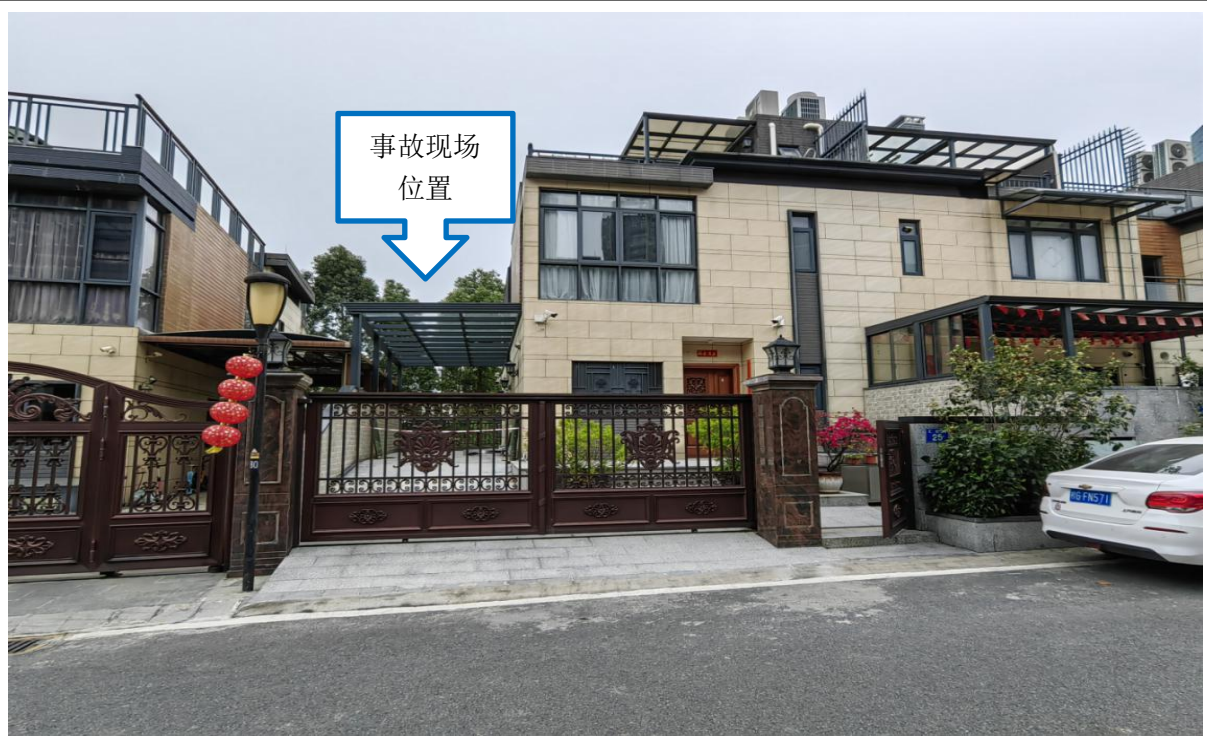
图 1 事发现场全景

1. 事故现场位于广州白云区星汇金沙二期汇达街 25 号别墅南侧阳光房施工工地。

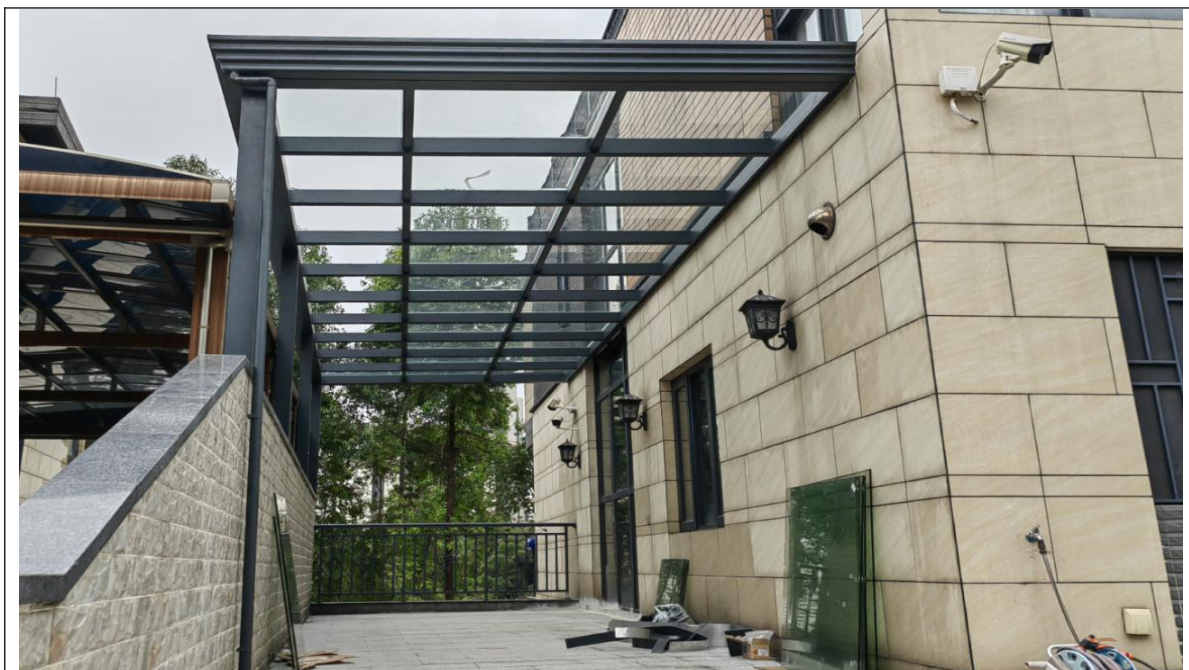
图 2 事发现场概况

2. 涉事阳光房面积约为 33.12 平方米，已建成铝合金框架结构，顶部铝合金框架共分为 30 个玻璃格，其中 21 格已安装玻璃，9 格未安装玻璃，形成 9 个中空玻璃格洞口。玻璃格顶面距离地面高度为 3.44 米。地面平铺花岗岩地砖。现场 9 个玻璃格洞口均未见采取任何安全防护措施。（图 2）

合金框架，顶棚共分为 30 个玻璃格，其中 21 格已安装玻璃，9 格未安装玻璃，形成 9 个中空的玻璃格洞口，距离地面高度 3.44 米，未采取任何安全防护措施，违反了《建筑与市政施工现场安全卫生与职业健康通用规范》（GB55034-2022）3.2.3<sup>[1]</sup>的规定，导致作业场所存在高处坠落事故隐患。

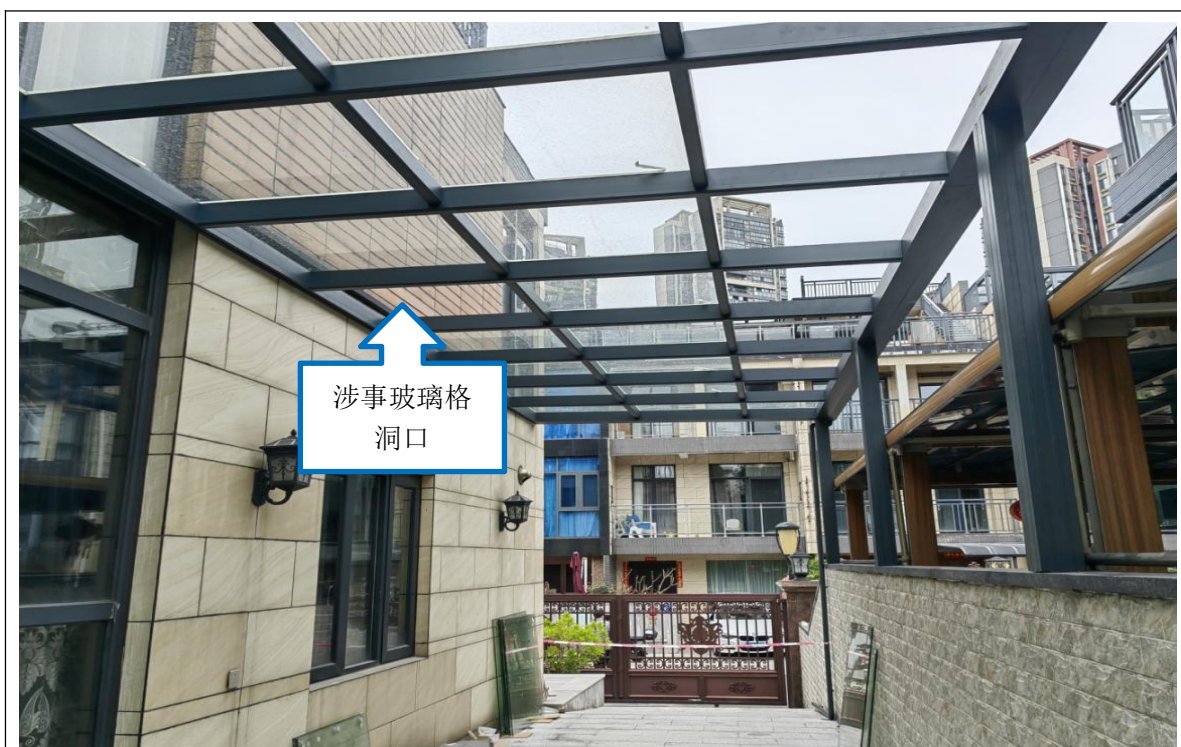
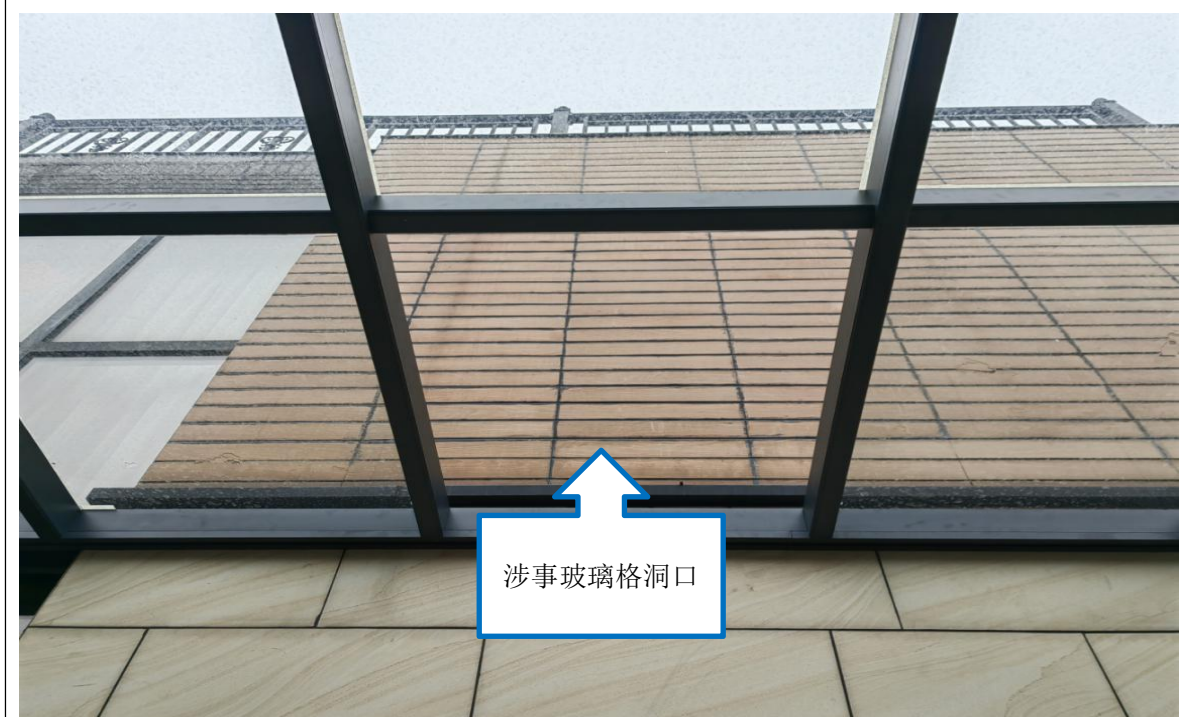
2024 年 1 月 20 日 14 时许，周馥涛带领两名小工覃某祥、郑某飞在星汇金沙二期汇达街 25 号别墅南侧开始进行阳光房顶棚玻璃安装工作。该阳光房顶棚已建成铝合金框架，共分为 30 个玻璃格。周馥涛等 3 人首先完成了其中 21 格的玻璃安装，余下 9 格因玻璃尺寸不匹配未安装，形成 9 个中空的玻璃格洞口。随后，覃某祥和郑某飞在顶棚上为已安装的玻璃打胶做防水。16 时许，覃某祥向后转身拿胶枪时，右脚踩到靠墙从南数起第 5 格中空的玻璃格洞口，因踩空而从该洞口坠落至地面。所幸其落地时用手稍作缓冲，且身体下方有梯子托垫，仅造成额头和右腿皮肤擦伤。其后，周馥涛安排覃某祥在工地一侧休息，自己上到阳光房顶棚继续进行打胶作业。16 时 21 分许，周馥涛在顶棚上沿墙边由北向南行走时，同样踩到靠墙从南数起第 5 格中空的玻璃格洞口，因踩空而从该洞口坠落至地面，头部着地。郑某飞、覃某祥赶忙过去查看，发现周馥涛仰头躺在地上，身体抽搐，口鼻流血。

3. 涉事玻璃格洞口位于顶部铝合金框架靠墙第一行自南数起第 5 格，未安装玻璃而形成中空洞口，形状为长方形，长 1.05 米，宽 0.93 米。（图 3、图 4）
