白云均禾“4·3”一般道路交通事故调查报告

2024年4月3日13时49分许，广州市白云区均禾街平沙路进夏花一路东39米处，发生一起重型半挂牵引车牵引重型集装箱半挂车与电动自行车发生碰撞的交通事故，造成1人死亡。

调查认定，白云均禾“4·3”一般道路交通事故是一起生产经营性道路交通责任事故。

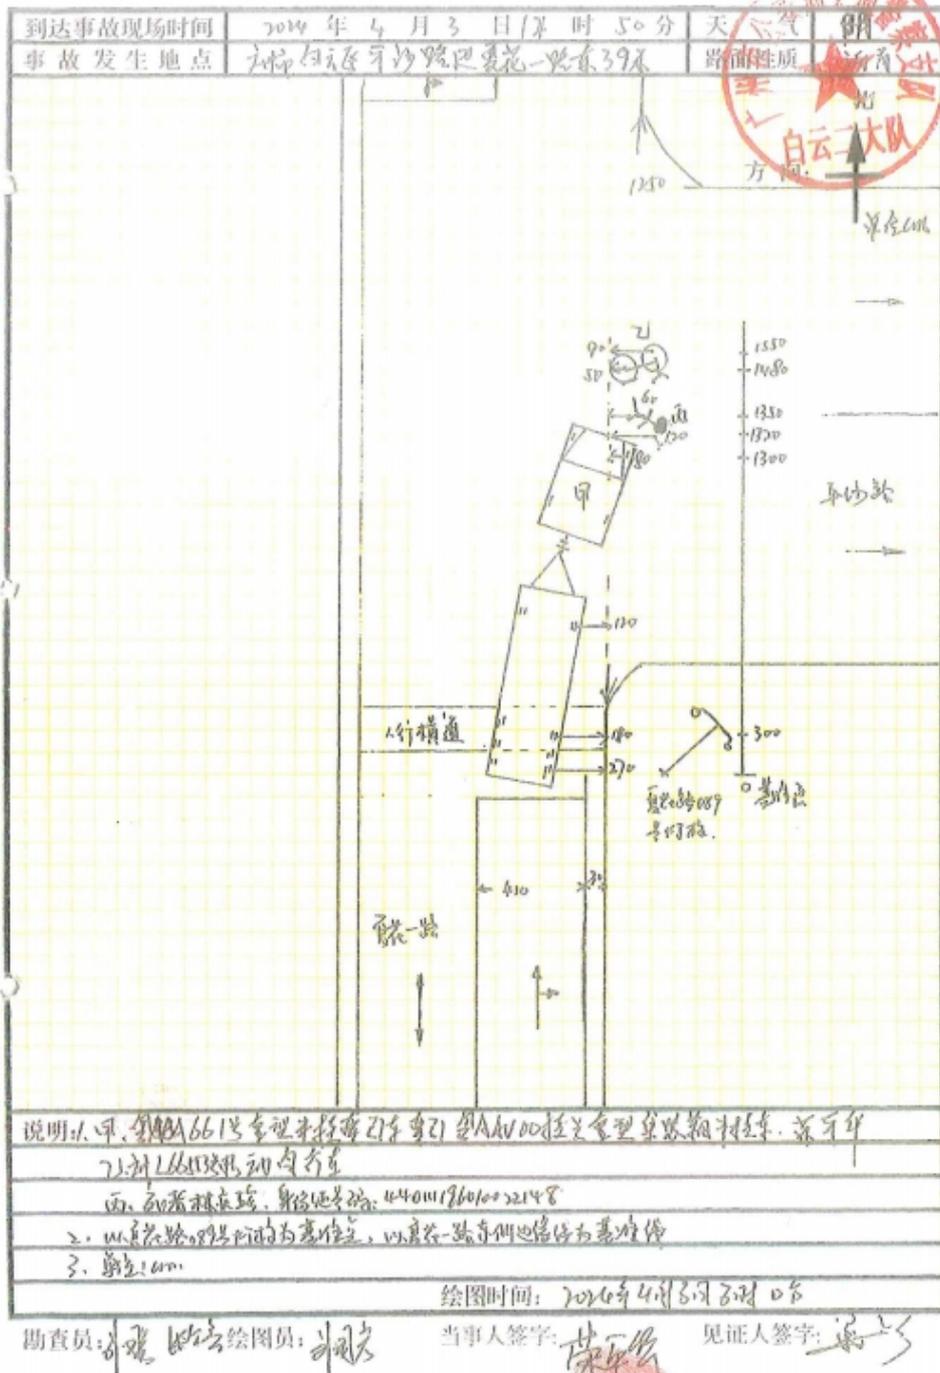
道路交通事故现场图

2024 年 4 月 3 日 13 时许，荣平华按照工作安排，驾驶粤 ABA661 号重型半挂牵引车（牵引粤 AAV00 挂号重型集装箱半挂车）在广州市白云区大朗北路仓库装载手机配件货物，将运送至广州市南沙港码头。13 时 49 分许，沿广州市白云区夏花一路由南往东右转弯行驶至平沙路进夏花一路东 39 米时，遇林庆珍驾驶广州 L66553 号电动自行车沿夏花一路东侧路边由南往北行驶至，结果，粤 ABA661 号重型半挂牵引车（牵引粤 AAV00 挂号重型集装箱半挂车）车头右前部与广州 L66553 号电动自行车尾部发生碰撞，造成林庆珍及其驾驶的电动自行车失控倒地，后粤 ABA661 号重型半挂牵引车（牵引粤 AAV00 挂号重型集装箱半挂车）右前轮碾压林庆珍，造成林庆珍现场死亡及车辆损坏。（事故现场如下图）

事故现场位于广州市白云区平沙路进夏花一路东 39 米（夏花一路与平沙路交汇路口），“T”型交叉路口，夏花一路属县级道路，呈南北走向，以中心黄色实线分隔双向两条机动车道（均宽 410CM），两侧设有路肩（宽 30CM），路侧设有人行道（宽 200CM），该路段是设有交通标志（停车让行警示、注意村口、T 型路口提示标志等）、标线控制的沥青路面。平沙路属于一般城市道路，呈东西走向，是以中心黄色实线分隔，且东往西方向单向行驶两条机动车道（均宽 450CM），该路段设有交通标志（单向行驶提示标志等）、标线控制的水泥路面。事发时照明情况为白天，路侧设有路灯，路面干燥，视况一般。
