# 白云大源“4·23”一般物体打击事故调查报告

2024年4月23日14时30分许，广州市白云区大源街大源黄庄南街南路28号604房内发生一起物体打击事故，造成1人受伤，后送医院抢救无效死亡，已造成直接经济损失约122万元。

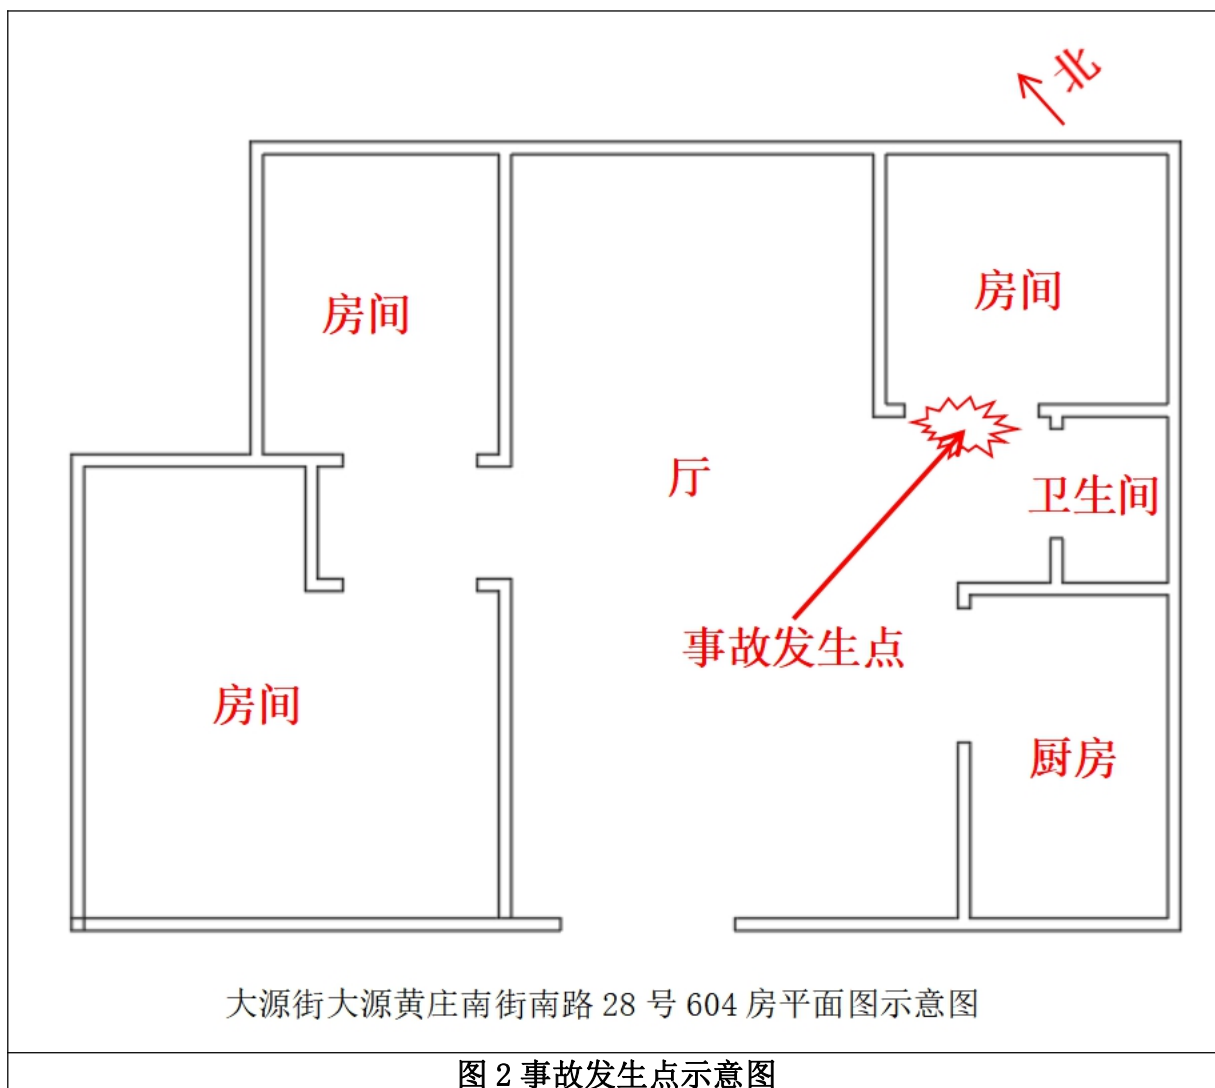
1. 事发地位于广州市白云区大源街大源黄庄南街南路 28 号（见图 1）。事故发生点位于大源黄庄南街南路 28 号 604 号套内东北角的房间门处（见图 2）

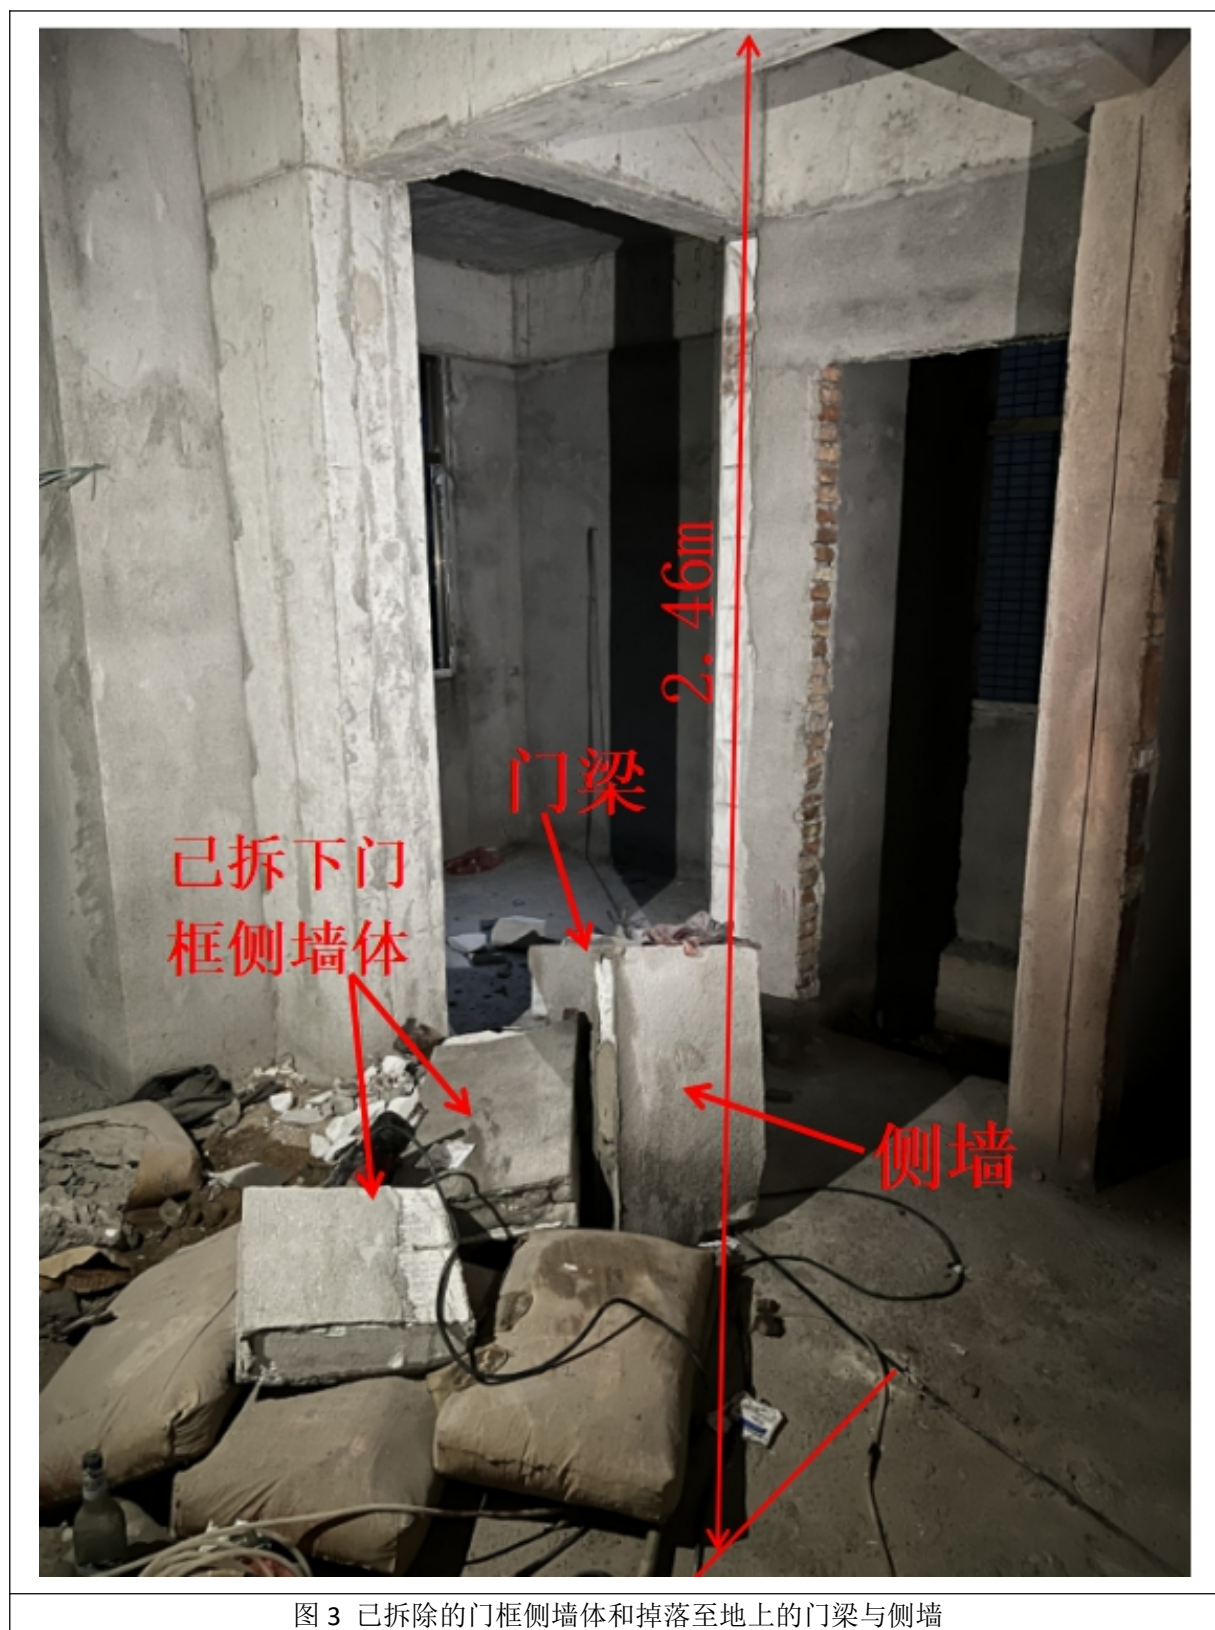
图 3 已拆除的门框侧墙体和掉落至地上的门梁与侧墙

2. 涉事 604 房内东北角房门框架已拆除，门梁连着西南侧上部分墙体掉落在房间门口，在房间西面门脚处拆下的建筑碎料上是一块已拆下的门框侧墙体，西南侧地上三袋未开封的水泥上是另一块已拆下的门框侧墙体，屋梁距地面 2.64m（见图 3）。

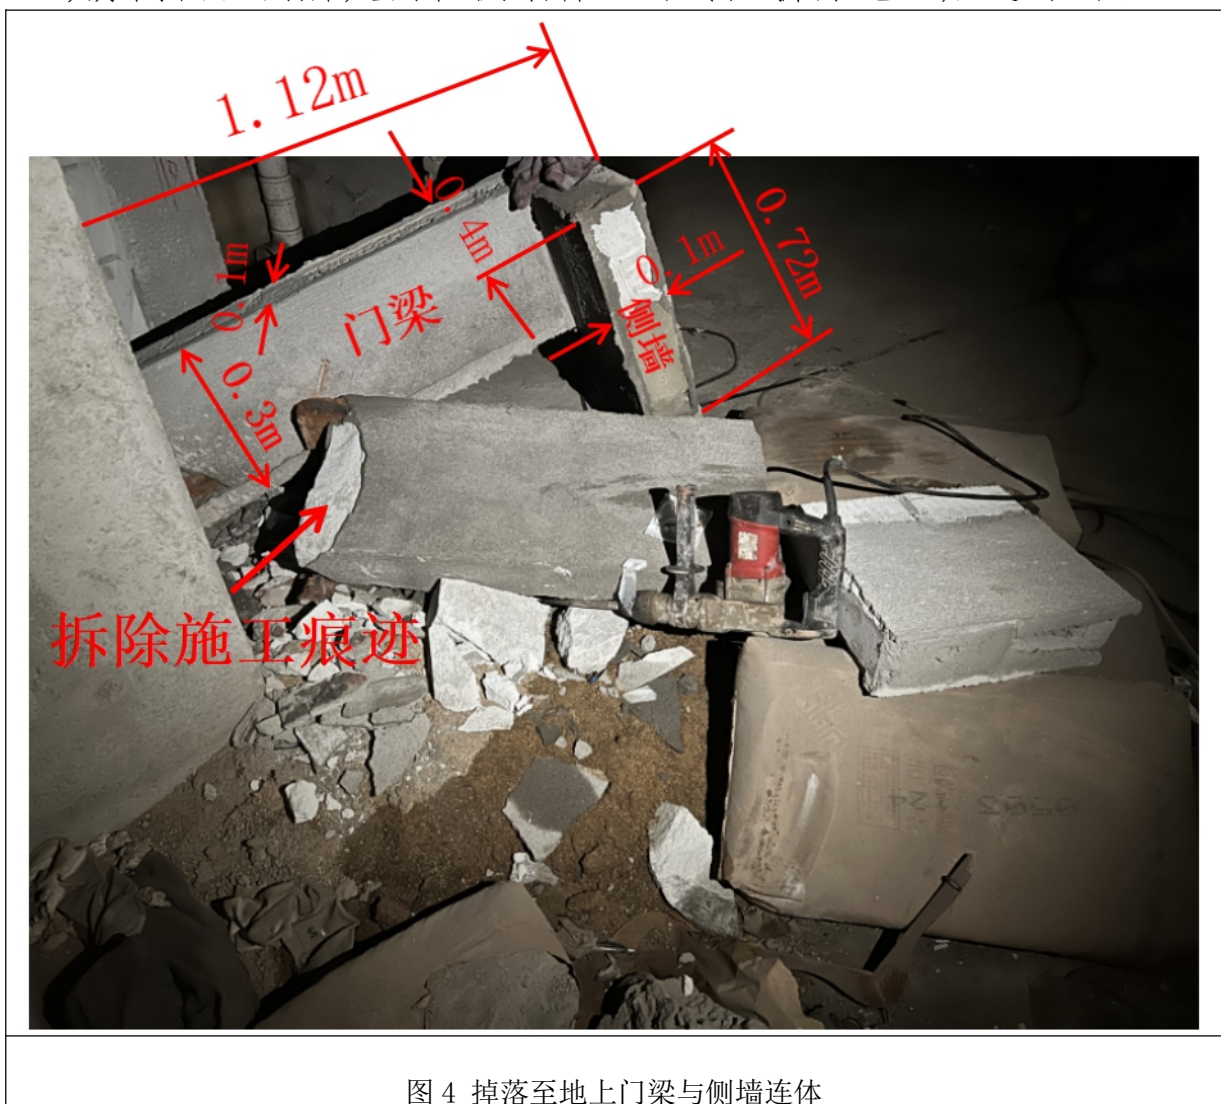
图 4 掉落至地上门梁与侧墙连体

3. 掉落在地上的门梁与西南侧墙连体外形尺寸详见图 4，门梁高 0.3m，加上西南侧的墙体共长 1.12m，厚 0.1m，门梁内部结构为砖墙结构，未见嵌入钢筋等承重物，为非承重结构门梁，掉落的门梁完整，未见拆除施工痕迹；连着门梁的西南侧墙体长 0.72m，宽 0.4m，厚 0.1m，该侧墙下部可见拆除施工痕迹（见图 5）；房间西面门脚处门框侧墙体上部可见拆除施工痕迹（见图 4）。

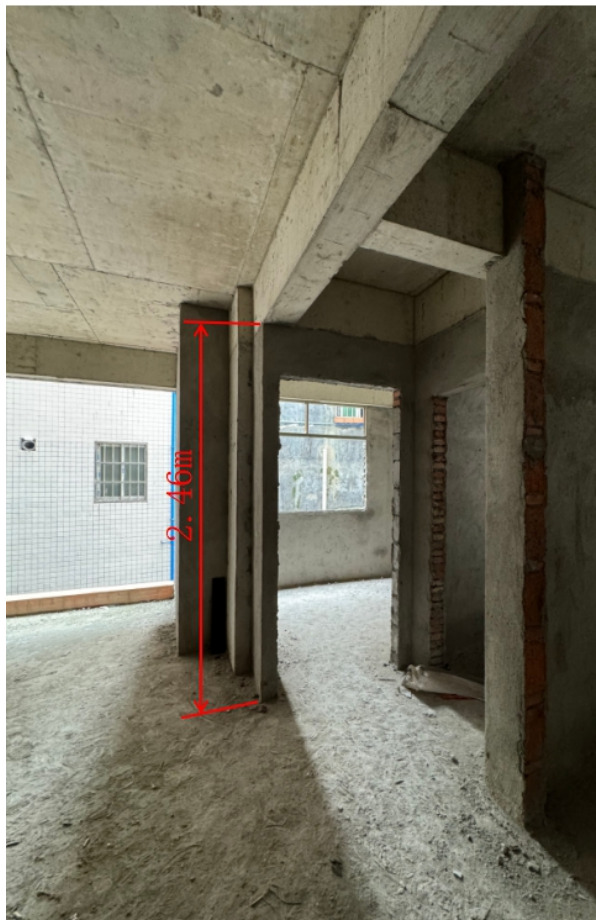
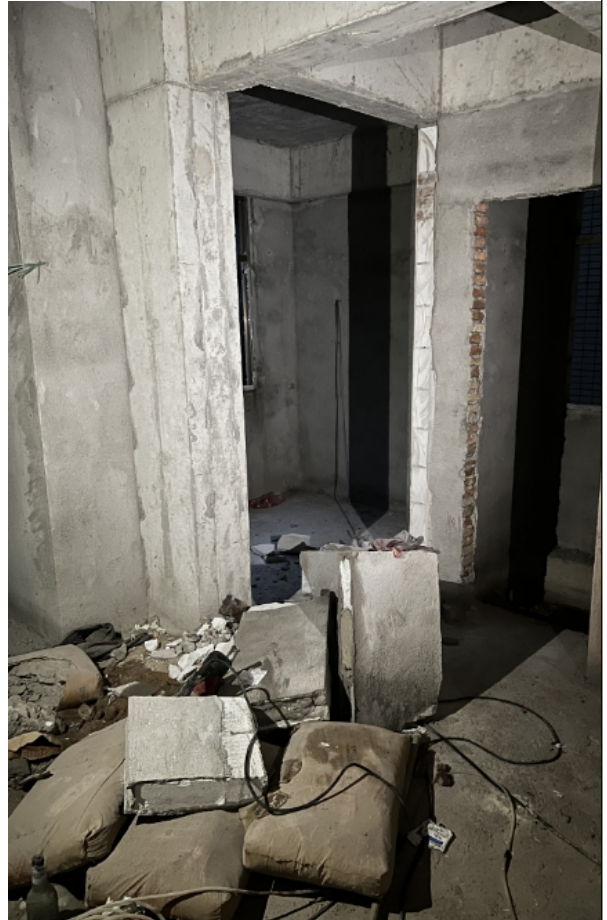
图 6 左侧为其他楼层同户型未拆门框的状态，右侧为涉事房间门

4. 对比涉事房屋其他楼层同户型未拆门框架的情况（见图 6），结合事发后现场情况，可推断：房门边框打拆前，门框西南侧墙高为 2.46m，舒相生在距离地面 1.74m（ $2.46-0.72=1.74$ ）及以下位置着手进行打拆，未严格按照从上至下的方式进行打拆。已拆除的墙体与隔墙的原有连接处为平面，两者之间无其他连接（如钢筋、钉、栓等），说明拆除前的门梁是靠侧墙顶撑和平面连接处的粘着力保持平衡的，当侧墙被打拆后，门梁及其连接的部分侧墙失去平衡，继而坠落砸伤处于下方的舒相生。

**作业人员安全意识淡薄，未按规范安全作业且未按规定佩戴和使用劳动防护用品。**舒相生作为涉事项目承包人，安全意识淡薄，对打拆过程中存在的危险预判不足，作业时未佩戴和使用安全帽等劳动防护用品，未严格按照《建筑与市政施工现场安全卫

生与职业健康通用规范》（GB 55034-2022）3.5.14<sup>[1]</sup>的要求进行作业，违规采取从下至上的方式进行打拆，打拆过程中也未保证剩余结构稳定，以致上部门梁结构在其拆断门框侧墙后失去支撑掉落，继而将其砸伤致死，违反了《中华人民共和国安全生产法》第五十七条<sup>[2]</sup>的规定，直接导致事故的发生。
